# Tilstandsrapport

Åstveitveien 305, 4832 MYKLAND

# gnr. 89, bnr. 4

Befaringsdato: 10.09.2025

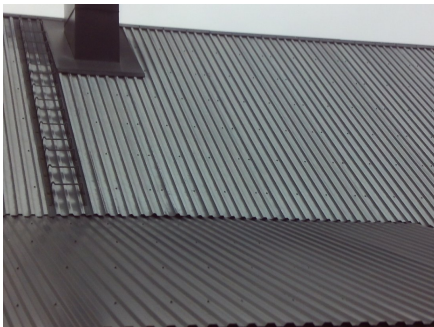
Deler av taktekkingen.

- Overvåk tilstanden jevnlig. For å få tilstandsgrad 0 eller 1 må tekkingen skiftes ut, men tidspunktet for når dette er nødvendig er vanskelig å si noe om.
- Når taktekking og undertak begynner å bli gamle, øker risikoen for lekkasjer, noe som kan føre til omfattende og kostbare reparasjoner av underliggende konstruksjoner dersom en ikke foretar tiltak på konstruksjonene før dette oppstår.

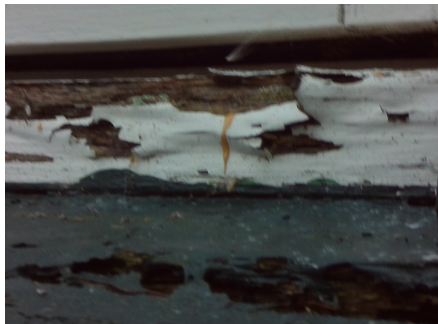
- Det er påvist råteskader.

Større råteskader på ene pannebord for takrenner.

- Lokal utbedring/utskifting av fukt/råteskadet treverk.

Må skiftes for å unngå større følgeskader.

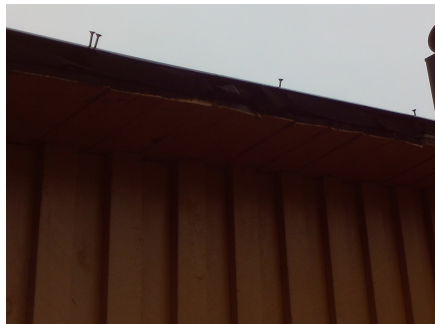
Vindskie mangler på tilbygget.

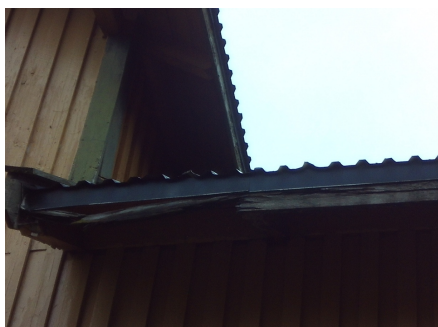
Det mangler takrenner på opprinnelig del som har resultert i skader på pannebord

Takrenner mangler på opprinnelig del.

Takrenner må monteres for å unngå ekstra fuktbelastning på fasader og pannebord. Vist ikke vil det bli større skader.

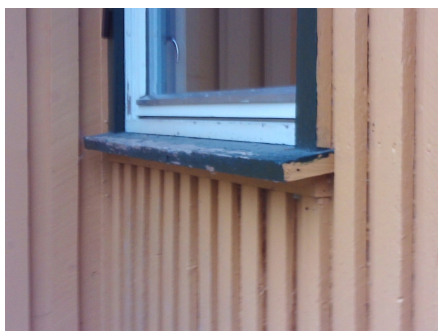
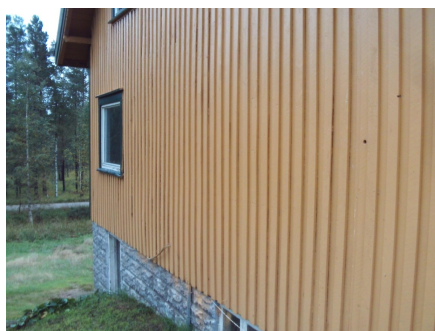
- Det er ingen eller liten lufting i nedre kant av kledning mot grunnmur.
- Det er påvist spredte råteskader i bordkledningen.
- Det er værslitt/opsprukket trevirke/trepener.

Er liten tilgang på luft bak kledningen i mot grunnmur på opprinnelig del. Kledningen er noe soltørket og værslitt på de mest utsatte steder og noe råteskader på belistninger

Deler av kledningen med tilhørende belistninger.

Deler av ene fasaden.

- Lokal utbedring må utføres.
- Det bør foretas tiltak for å bedre lufting av kledningen.
- Uten tilstrekkelig lufting bak bordkledningen kan fuktighet som trenger inn bak bordene eller gjennom veggen innenfra ikke tørke opp. Dette skaper ideelle forhold for råtesopp og muggvekst.
- Råteskadet trekledning må skiftes ut.

Det må beregnes en del vedlikehold med enkelte utskiftninger nå og på noe sikt på grunn av slitasje og elde.

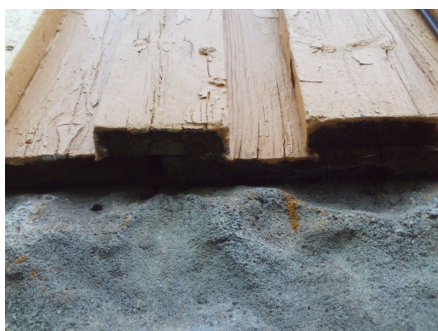
Lite tilgang på luft ved grunnmur

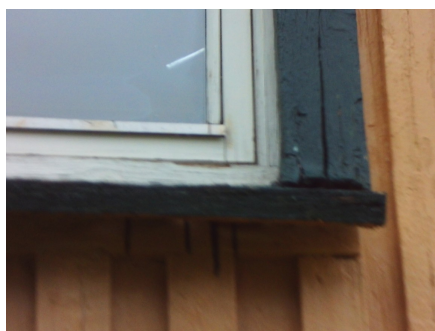
Noe råreskader på enkelte belistninger.

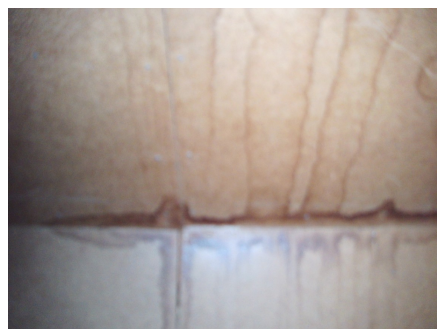
- Det er begrenset/dårlig ventilering av takkonstruksjonen.
- Det er påvist fuktskjolder i undertak/takkonstruksjon.

Er lite lufting av kaldtloftet som heller ikke var vanlig i denne byggeperioden. Noe fukt/kondensmerker på ene knekottet ble registrert og det er noe misfarging av undertaket av bord på kaldtloftet.

Noe fukt/kondensmerker på ene knekottet.

Anbefaler at det blir satt inn noen ventiler i begge gavlvegger for øke lufting av kaldtloftet og at det blir laget til en inspeksjonsluke i tilbygget til for muligheter for kontroll av dette arealet ved jevne mellomrom.

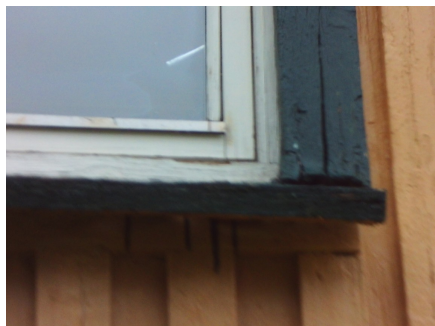
Råteskader utvendig karm på ene vinduet i stue på endevæggen. Kjellervinduer bærer preg av slitasje og elde.

Råteskader på vindu i ene stuen

- Det må påregnes noe vedlikehold og at enkelte vinduer må skiftes ut.
- Vinduer med råteskader må erstattes med nye.

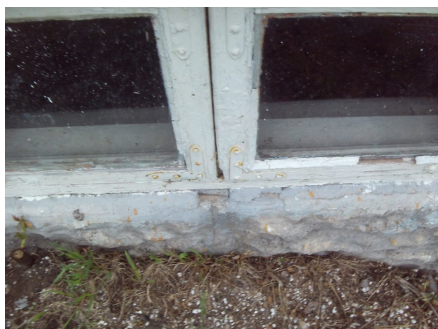
- Det er påvist vinduer med fukt/råteskader.
- Karmene i vinduer er slitte og det er sprekker i trevirket.

Slitte/skadet kjellervinduer

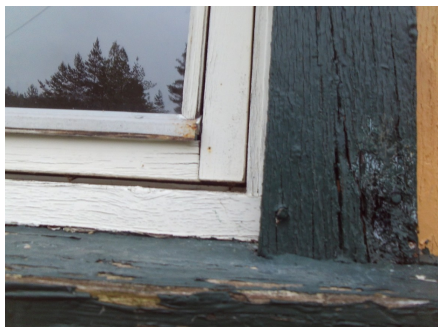
Skader på utvendig belistning på enkelte vinduer og vinduer har en ngod del slitasje på utvendig karm og ramme.

Slitte på utvendig karm og ramme.

- Det må påregnes noe vedlikehold og at enkelte vinduer må skiftes ut.

Det må beregnes en god del vedlikehold på disse vinduer med enkelte utskiftninger på noe sikt på grunn av slitasje og elde.

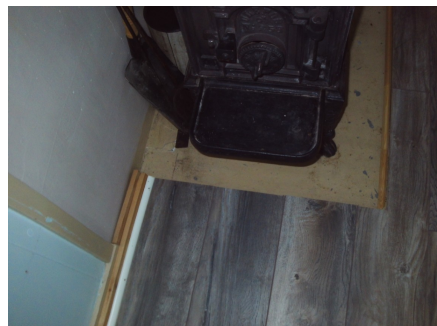
Lien dekkplate foran vedovn.

Må legges en ny dekkplate eller fjerne deler av laminatgulvet som ligger over dekkplate.

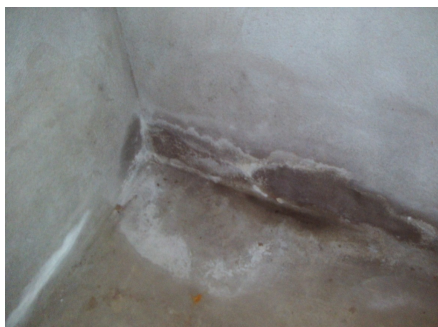
Noe mindre fuktvandring ble registrert ved søk i nedre del av grunnmur og direkte på støpte gulv med en fuktighetsindikator.

Dette har sammenheng med at det ikke ble brukt fuktsperre (plast) under gulvstøpen og fundamenter i denne byggeperioden som gjør at det alltid vil kunne bli noe oppsug av jordfuktighet. Kan også være noe svikt i dreneringen.

Synlige fuktmerker og saltutslag.

Det er viktig at ikke grunnmur blir foret ut og lukket inne før årsaken til noe fuktighet er blitt utbedret. Fungerer med dagens bruk som en grovkjeller. Se også punkt drenering.

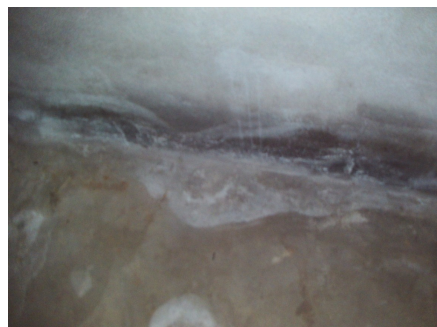
En del fuktvandring i nederste del av grunnmur og støpte kjellergulv.

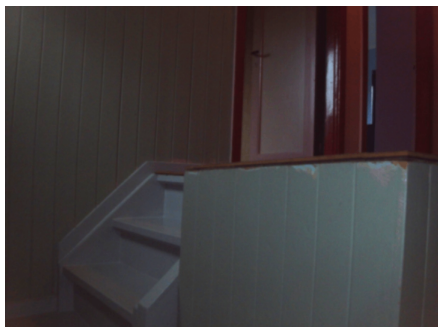
Mangler rekkverk på loftet.

- Håndløper bør monteres, men det var ikke krav på byggetidspunktet.
- Åpninger er såpass store at det ut ifra sikkerhetsmessige forhold anbefales å lage mindre åpninger.
- Rekkverk må monteres for å lukke avviket.

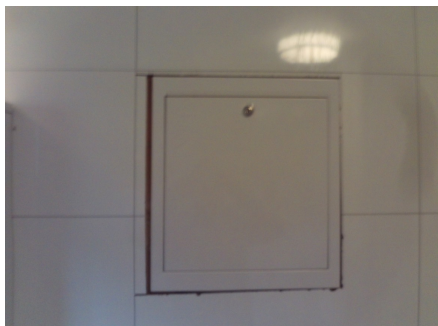
Våtromsplater tetter ikke i rundt vannskap.

- Det må foretas lokal utbedring.

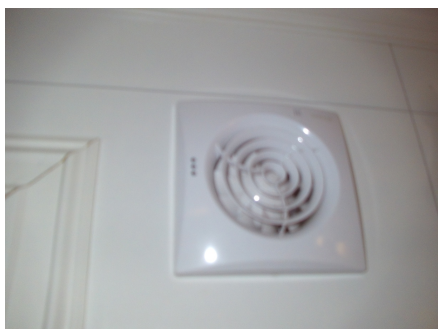
Vifte i ytterveggen.

- Det bør etableres tilfredsstillende tilluft til våtrom f.eks. luftespalte ved dør e.l.
- Over tid kan manglende tilluftsventilering resultere i mugg- og soppdannelse, spesielt på steder som ikke får god nok luftgjennomstrømning.

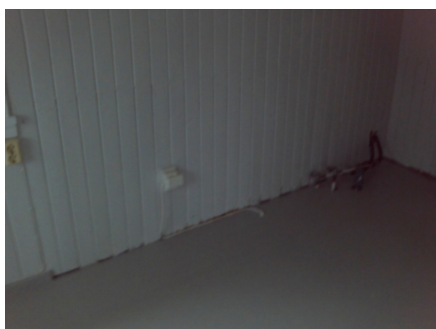
Ingen kjøkkeninnredning

Ny innredning og ventilator må beregnes installert.

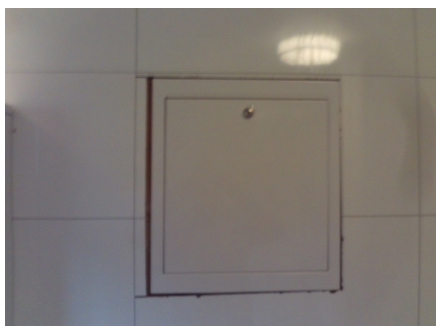
- Det er påvist at eventuelt lekkasjevann fra rør i rør system ikke ledes til sluk eller annen kompenserende løsning.

Ingen synlig utkast i fra fordelerskap med tanke på synliggjøring av lekkasjevann.

Fordelerskap på bad/vaskerom.

Lekkasjevann må synliggjøres på gulvet ved en lekkasje i systemet.

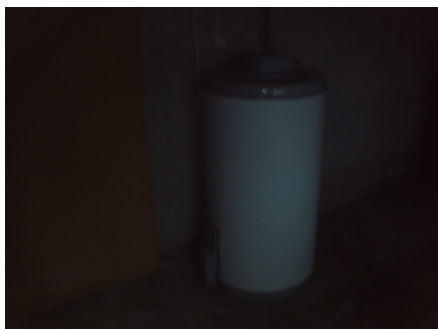
Bereder er plassert i grovkjeller

- Det bør etableres tilfredsstillende el-tilkobling etter gjeldende forskrift.

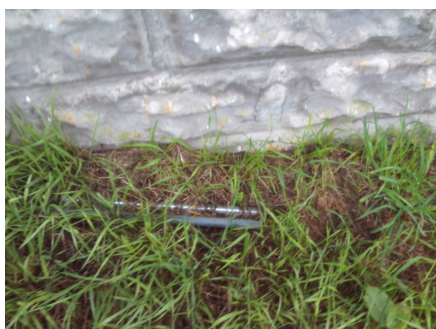
Dreneringen er i fra byggeåret og er ikke synlig for vurdering. Ingen synlig fuktsikring inntil grunnmur.

- Det mangler, eller på grunn av alder er det sannsynlig at det mangler, utvendig fuktsikring av grunnmuren ved kjeller/underetasje.
- Mer enn halvparten av forventet levetid på drenering er overskredet.

Ingen synlig fuktsikring inntil grunnmur.

- Tiltak for redrenering rundt boligen kan ikke utelukkes.
- Overvåk tilstanden jevnlig. For å få tilstandsgrad 0 eller 1 må dreneringen skiftes ut, men tidspunktet for når dette er nødvendig er vanskelig å si noe om. Bruken av underetg/kjeller vil og være avgjørende.
