Åstveitveien 305, 4832 MYKLAND

**Mykland! Spennende småbruk på  
28,5 dekar. Enebolig, låve, anneks  
og garasje.**

Innhold

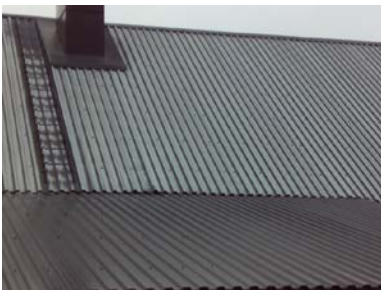
**Vurdering av avvik:**  
• Mer enn halvparten av forventet brukstid er passert på taktekkingen.

Deler av taktekkingen.

**Konsekvens/tiltak**  
• Overvåk tilstanden jevnlig. For å få tilstandsgrad 0 eller 1 må tekkingen skiftes ut, men tidspunktet for når dette er nødvendig er vanskelig å si noe om.  
• Når taktekking og undertak begynner å bli gamle, øker risikoen for lekkasjer, noe som kan føre til omfattende og kostbare reparasjoner av underliggende konstruksjoner dersom en ikke foretar tiltak på konstruksjonene før dette oppstår.

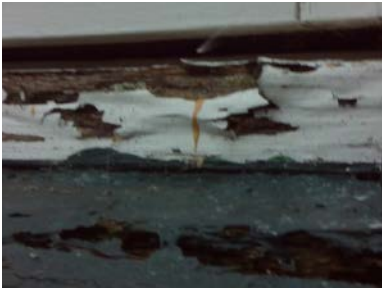
**Vurdering av avvik:**  
• Det er påvist råteskader.

Større råteskader på ene pannebord for takrenner.

**Konsekvens/tiltak**  
• Lokal utbedring/utskifting av fukt/råteskadet treverk.

Må skiftes for å unngå større følgeskader.

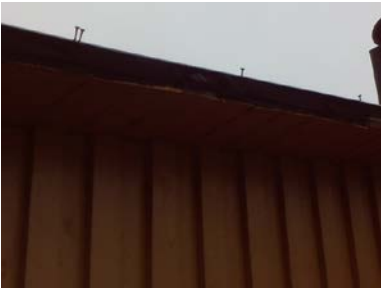
Vinds kie mangler på tilbygget.

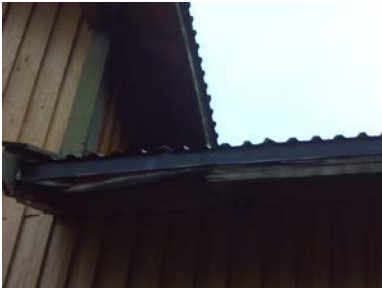
Det mangler takrenner på opprinnelig del som har resultert i skader på pannebord

Takrenner mangler på opprinnelig del.

Takrenner må monteres for å unngå ekstra fuktbelastning på fasader og pannebord. Vist ikke vil det bli større skader.

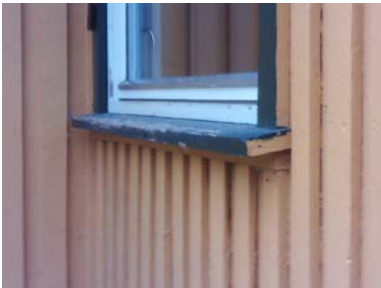
- Det er ingen eller liten lufting i nedre kant av kledning mot grunnmur.
- Det er påvist spredte råteskader i bordkledningen.
- Det er værslitt/oppsprukket trevirke/trepaneler.

Er liten tilgang på luft bak kledningen i mot grunnmur på opprinnelig del. Kledningen er noe soltørket og værslitt på de mest utsatte steder og noe råteskader på belistninger

Deler av kledningen med tilhørende belistninger.

- Lokal utbedring må utføres.
- Det bør foretas tiltak for å bedre lufting av kledningen.
- Uten tilstrekkelig lufting bak bordkledningen kan fuktighet som trenger inn bak bordene eller gjennom veggen innenfra ikke tørke opp. Dette skaper ideelle forhold for råtesopp og muggvekst.
- Råteskadet trekledning må skiftes ut.

Det må beregnes en del vedlikehold med enkelte utskiftninger nå og på noe sikt på grunn av slitasje og elde.

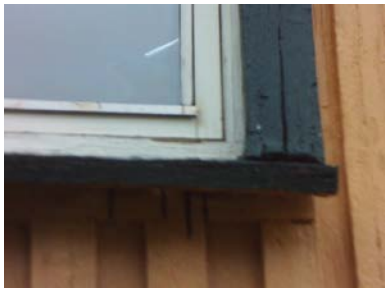
Noe råreskader på enkelte belistninger.

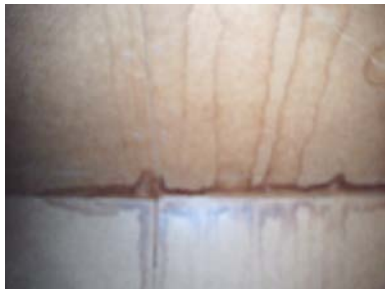
- Det er begrenset/dårlig ventilering av takkonstruksjonen.
- Det er påvist fuktskjolder i undertak/takkonstruksjon.

Er lite lufting av kaldtloftet som heller ikke var vanlig i denne byggeperioden. Noe fukt/kondensmerker på ene knekottet ble registrert og det er noe misfarging av undertaket av bord på kaldtloftet.

Noe fukt/kondensmerker på ene knekottet.

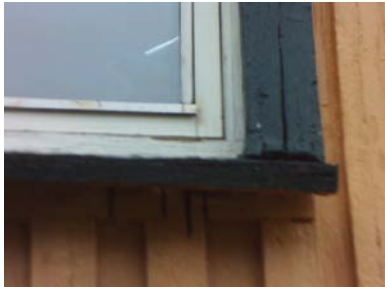
- Det er påvist vinduer med fukt/råteskader.
- Karmene i vinduer er slitte og det er sprekker i trevirket.

Råteskader utvendig karm på ene vinduet i stue på endeveggen. Kjellervinduer bærer preg av slitasje og elde.

Råteskader på vindu i ene stuen

- Det må påregnes noe vedlikehold og at enkelte vinduer må skiftes ut.
- Vinduer med råteskader må erstattes med nye.

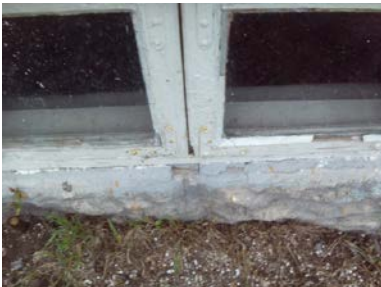
Slitte/skadet kjellervinduer

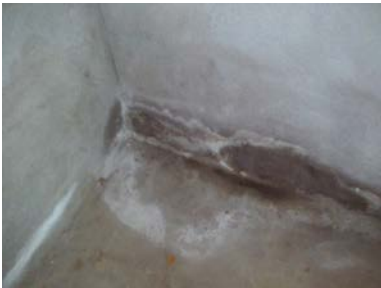
Noe mindre fuktvandring ble registrert ved søk i nedre del av grunnmur og direkte på støpte gulv med en fuktighetsindikator. Dette har sammenheng med at det ikke ble brukt fuktsperre (plast) under gulvstøpen og fundamenter i denne byggeperioden som gjør at det alltid vil kunne bli noe oppsug av jordfuktighet. Kan også være noe svikt i dreneringen.

Synlige fuktmerker og saltutslag.

Det er viktig at ikke grunnmur blir foret ut og lukket inne før årsaken til noe fuktighet er blitt utbedret. Fungerer med dagens bruk som en grovkjeller. Se også punkt drenering.

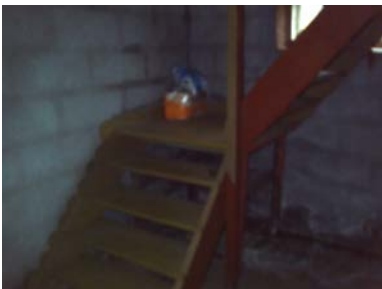
Deler av kjellertrappen.

- Håndløper bør monteres, men det var ikke krav på byggetidspunktet.
- Åpninger er såpass store at det ut ifra sikkerhetsmessige forhold anbefales å lage mindre åpninger.
- Rekkverk må monteres for å lukke avviket.

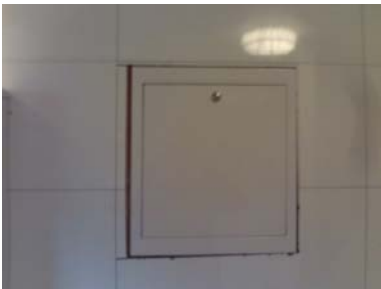
- Det er påvist at eventuelt lekkasjevann fra rør i rør system ikke ledes til sluk eller annen kompenserende løsning.

Ingen synlig utkast i fra fordelerskap med tanke på synliggjøring av lekkasjevann.

Fordelerskap på bad/vaskerom.

Lekkasjevann må synliggjøres på gulvet ved en lekkasje i systemet.

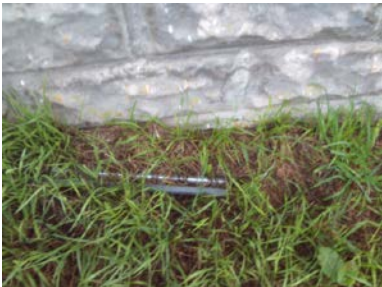
Ingen synlig fuktsikring inntil grunnmur.

- Tiltak for redrenering rundt boligen kan ikke utelukkes.
- Overvåk tilstanden jevnlig. For å få tilstandsgrad 0 eller 1 må dreneringen skiftes ut, men tidspunktet for når dette er nødvendig er vanskelig å si noe om. Bruken av underetg/kjeller vil og være avgjørende.
