# Tilstandsrapport

Boligbygg med flere boenheter

Mauritz Kartevolds veg 13 , 4344 BRYNE

Befaringsdato: 05.11.2025

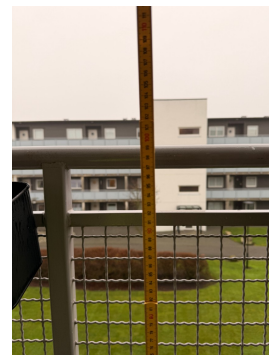
Rekkverket er for lavt i forhold til dagens krav til rekkverkshøyder.

For å lukke avviket må høyden på rekkverket heves til dagens krav på 100 cm.

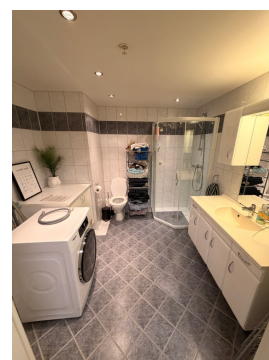
- Det er mulighet for at det kan forekomme vannlekkasje på våtrommet hvor vann ikke vil gå til sluk.
- Det er påvist at høydeforskjell fra topp slukrist til gulv/synlig topp membran ved dørterskel er mindre enn 25 mm.
- Det er påvist avvik i fallforhold til sluk i forhold til krav i forskrift på byggetidspunktet.

På grunn av utilstrekkelig fall til sluk kan det være fare for at evt. vannsøl/lekkasjer ikke føres effektivt mot sluk. Det er ikke observert membran oppbrett ved terskel, og kan være fare for at vann renner ut av rommet.

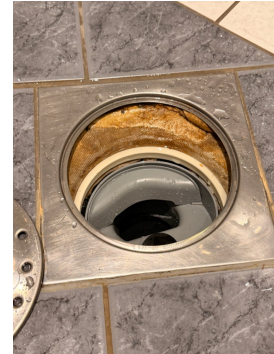
- Mer enn halvparten av forventet brukstid er passert på membranløsningen.
- Det er avvik:

Det er registrert for liten smøring av membran på mansjett i sluk. Mansjetten er ikke tilstrekkelig dekket med membran, noe som kan føre til redusert tetthet og økt risiko for lekkasje rundt sluk.

Anbefaler at forholdet utbedres av fagkyndig membranlegger, ved påføring av tilstrekkelig mengde membran.

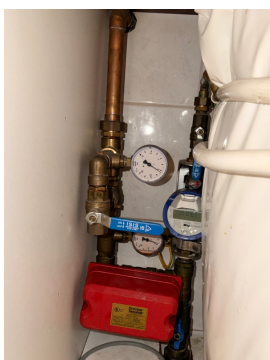
Eier opplyser at kran ved varmtvannsbereder drypper av og til. Dette kan tyde på slitasje i pakning eller manglende tetting.

Stoppekran er plassert ved bereder, men er ikke tydelig merket.

Manglende merking av stoppekran kan gjøre det vanskelig å stenge vannet raskt ved lekkasje eller skade.

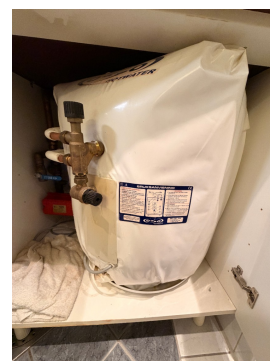
Det er ikke påvist tilfredsstillende el-tilkobling av varmtvannstank iht. gjeldende forskrift.  
Det er påvist at varmtvannstank er over 20 år

Det var ikke mulig å observere om bereder er tilkoblet med støpsel i stikkontakt eller fast tilkobling på befaringsdagen. For at løsningen skal være i samsvar med dagens krav, skal varmtvannsberedere skal ha fast tilkobling.

Dokumentasjon på fast tilkobling må fremlegges for å lukke avviket.
