# TILSTANDSRAPPORT

Enebolig m/hybel/sokkelleil

Nordre Gommershaugen 6 A

07.08.2025

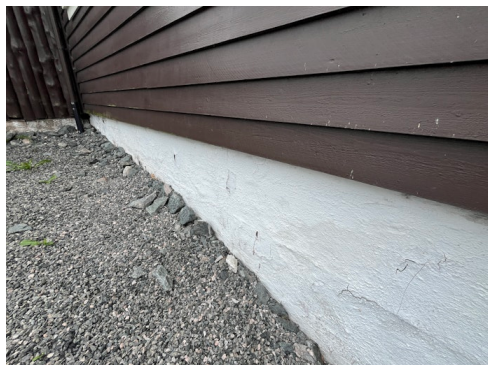
Noe sprekke/flask av maling.

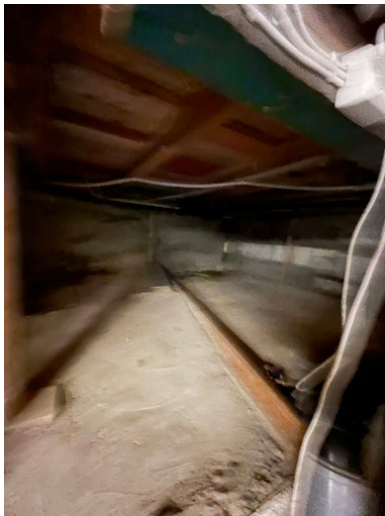
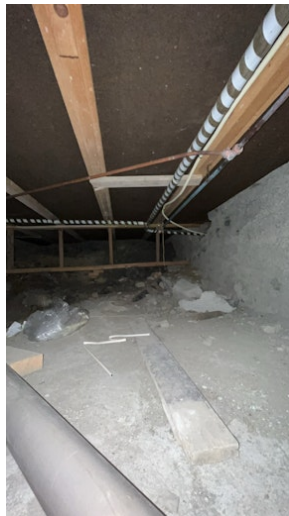
Det gjøres oppmerksom på at inspeksjonen ble gjennomført etter en lengre periode med varmt og tørt vær, noe som kan påvirke muligheten for å avdekke fuktproblematikk.

I egenerklæringsskjemaet opplyser selger at det har vært fuktinnslag i krypkjelleren under hoveddelen av boligen.

Videre undersøkelse / inspeksjon etter regnværs periode.

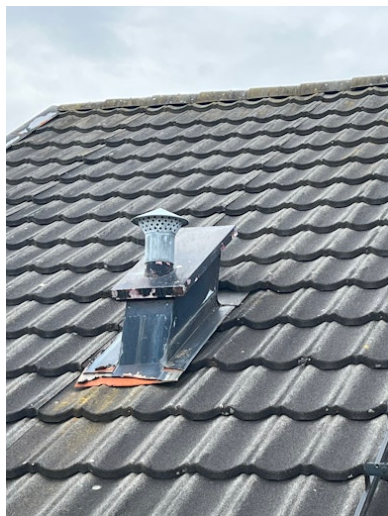
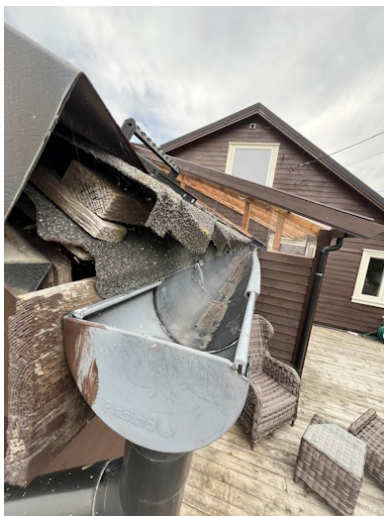
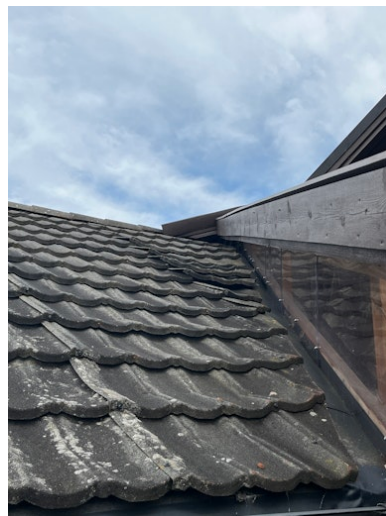
Takhatt er slitt og rusten

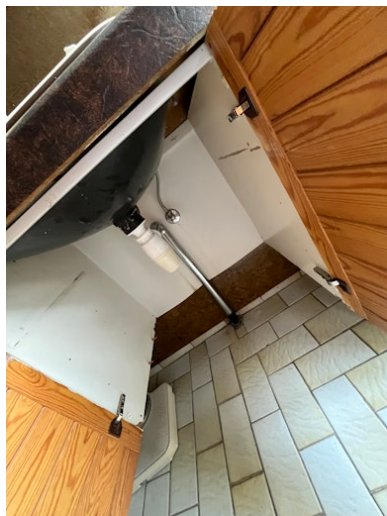
**Bad - 6m<sup>2</sup> - Totalvurdering av sanitært utstyr og ventilasjon:** Vannførende installasjoner begynner å ha oppnådd forventet levetid og utskifting anbefales. Slitasje og skader på servantskap ble advekket.

Slitasje og skader på servantskap ble advekket.

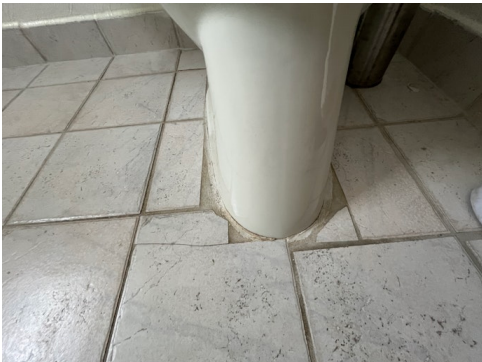
Kanter / ujevnheter på fliser, dårlig tilplasset rundt toalett og sluk.

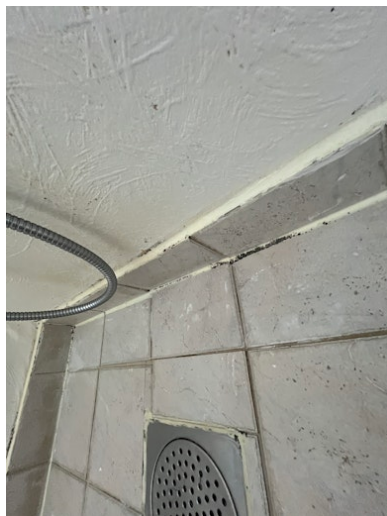
Overflatene vurderes å ha oppnådd forventet levetid. / dårlig utførelse.  
Svertesopp i silikonfuger.

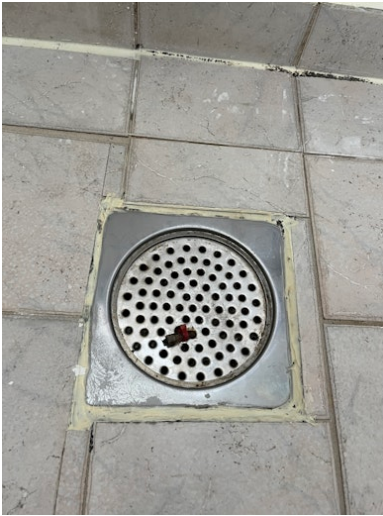
Sluk ikke tilgjengelig for inspeksjon.

TG 2 er gitt på bakgrunn av alder på fuktsikringen.

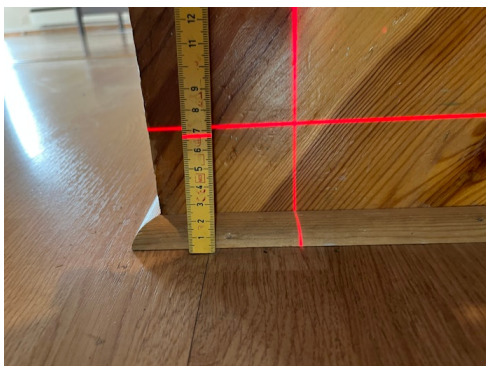
Bjelkelaget er fra opprinnelig byggeår og et avvik utover dagens normer må påregnes.

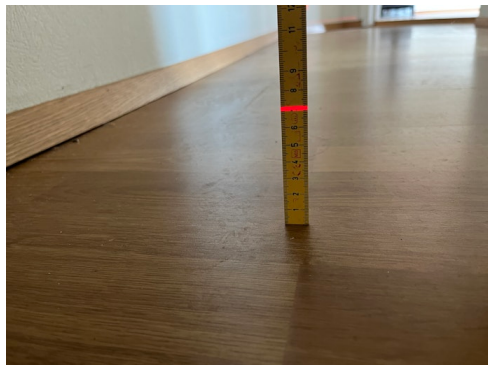
**Gulv på grunn:** Merkbare skjevheter i gang i kjeller. Gulv på grunn er fra opprinnelig byggeår og et avvik utover dagens normer må påregnes.

Gulv på grunn er fra opprinnelig byggeår og et avvik utover dagens normer må påregnes.
