# Lars Gjøvikens veg 16 2312 OTTESTAD

## Tilstandsrapport Eierskifte

Boligtype: Horisontaldelt tomannsbolig

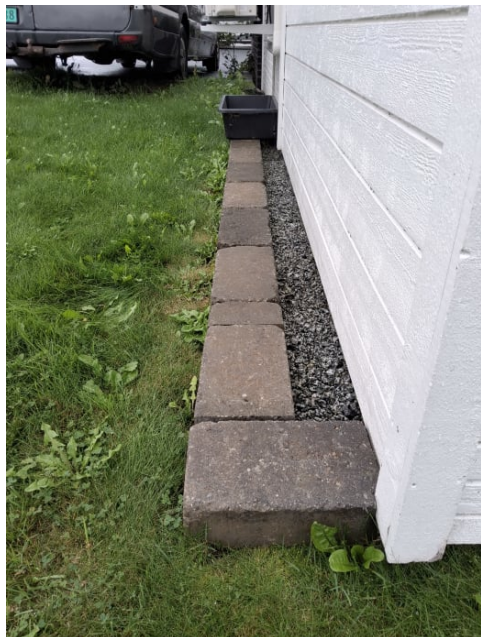
Grøft med drenerende masser.

Det er etablert grøft med drenerende masser på den siden av bygningen der det er terrengfall mot bygningen.

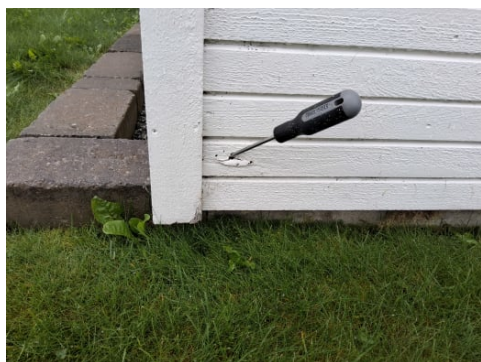
Avstand fra trekledning til terreng er mindre enn anbefalt og det registreres råteskade i trekledning.

Stedvis kort avstand fra underkant av kledningen til terrenget, forholdet kan gi forkortet levetid på nedre del av ytterkledningen. Det registreres stedvis råteskadet trekledning.

Utbedring av ovennevnte forhold bør påregnes. Til informasjon så har selger varslet styret i sameiet om funn av råte i utvendig kledning, da hele bygningskroppen med vegger, inngangsdører, vinduer, trapperom, ganger og andre fellesrom tilhører fellesarealet i sameiet (iht. vedtekter for Sameiet Sandvikatun 2, kapittel 1-2).

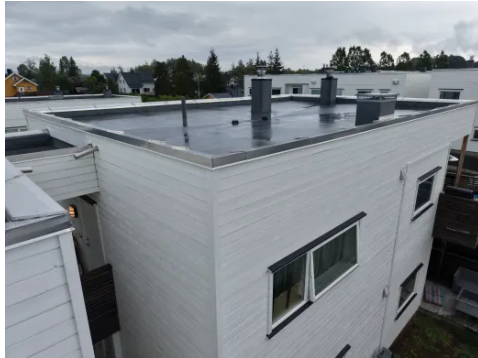
Boligen har flatt tak med parapet.

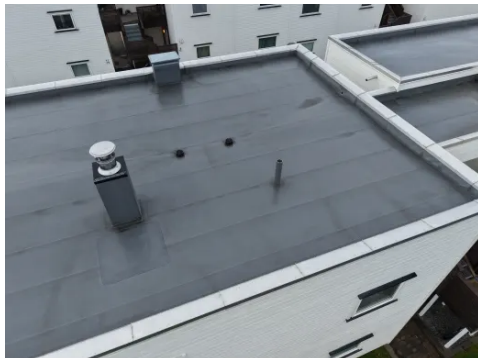
Taktekking av PVC-basert takmembran.

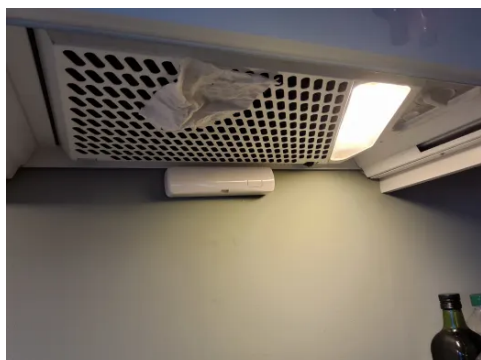
Avtrekkseffekten er testet med papir.

Kjøkkenventilatoren er testet med papir og det registreres sug i kanalen.

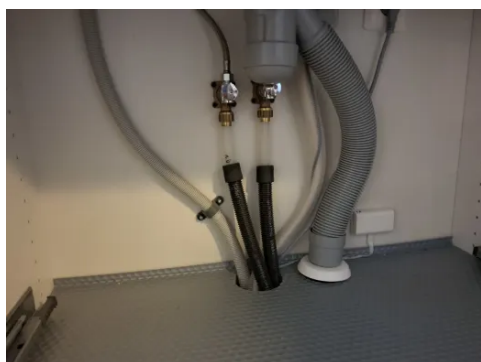
Boligen har synlige avløpsrør av plast.

Det er flere boenheter i bygget og kontroll om kloakk er luftet over tak er ikke foretatt.

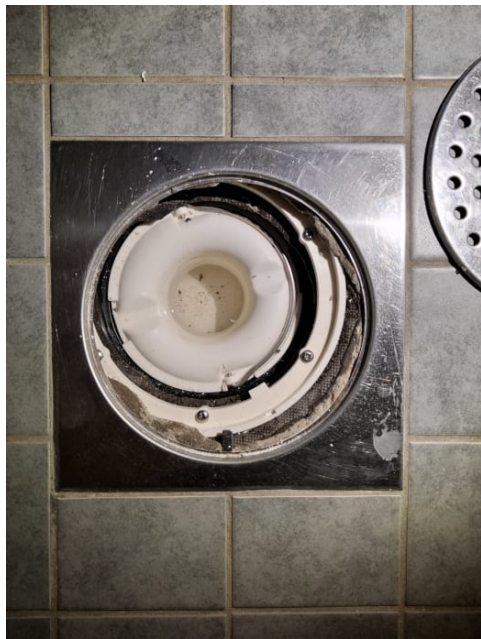
Det ble ikke avdekket avvik i overgang sluk/membran.

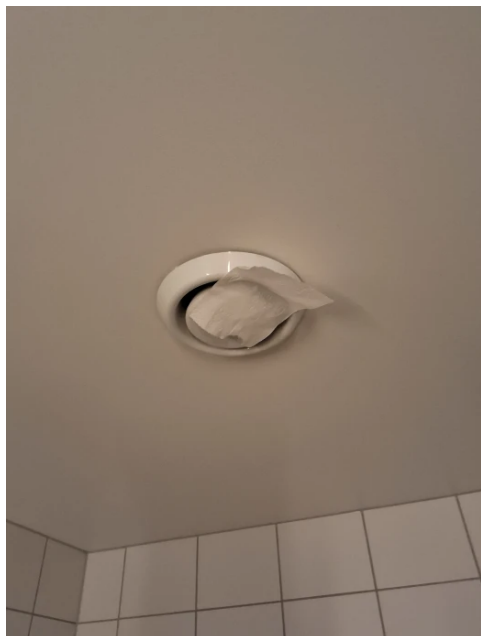
Avtrekkseffekten er testet med papir.

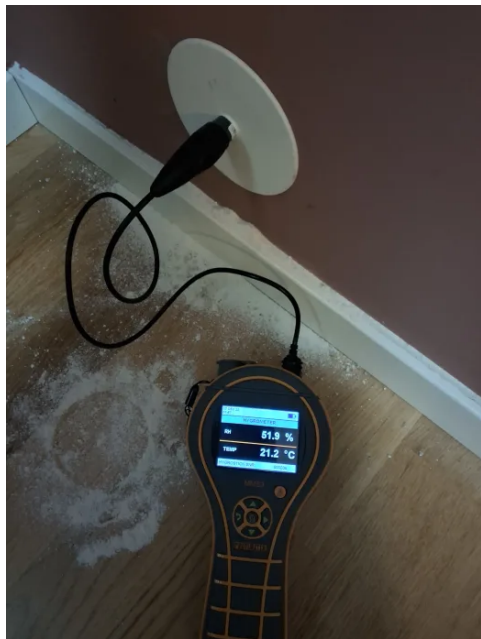
Bilde fra fuktmåling i veggkonstruksjon tilstøtende våtsone.

Det er foretatt hulltaking med 73 mm hullbor fra tilstøtende soverom. Undersøkelsen viser ingen tegn til skader eller fukt i konstruksjonen. Relativ fuktighet ble målt til 51,9 prosent, ved 21,2 celsius.
