# Tilstandsrapport

📍 Seterstøvegen 308 og 306, 2150 ÅRNES

# gnr. 150, bnr. 11, snr. 2

Rapportdato: 31.05.2023

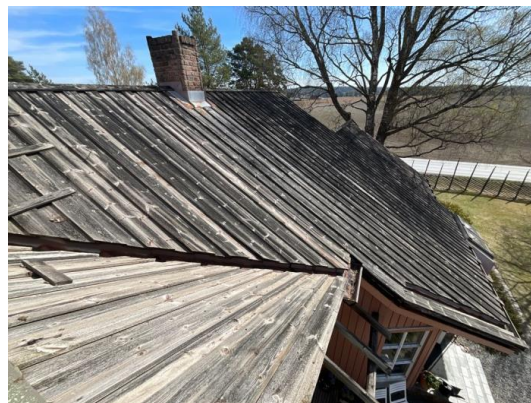
Saltak tekket med tretak, kreosot imp.

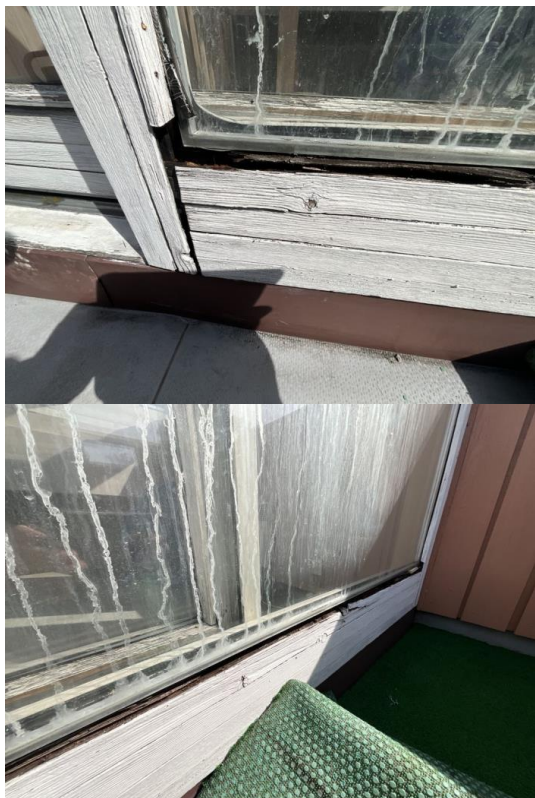
Terrasse skyvedør med 2 lags isolerglass.

- Det er påvist dør(er) med fukt/råteskader.
- Det er påvist utetthet/åpning mellom dørblad og dørkarm. Dvs. at kald trekk kan oppstå.
- Det er påvist avvik rundt innsetningsdetaljer.
- Det er påvist tegn på innvendig kondensering av enkelte glass.
- Karmene i dører er værslitte utvendig og det er sprekker i trevirket.

- Det bør gjøres tiltak for å lukke avviket.
- Kondensering på enkelte glass har medført fuktskader i treverk som kan medføre utskiftningsbehov av enkelte dører.
- Døren(e) står foran utskiftning.

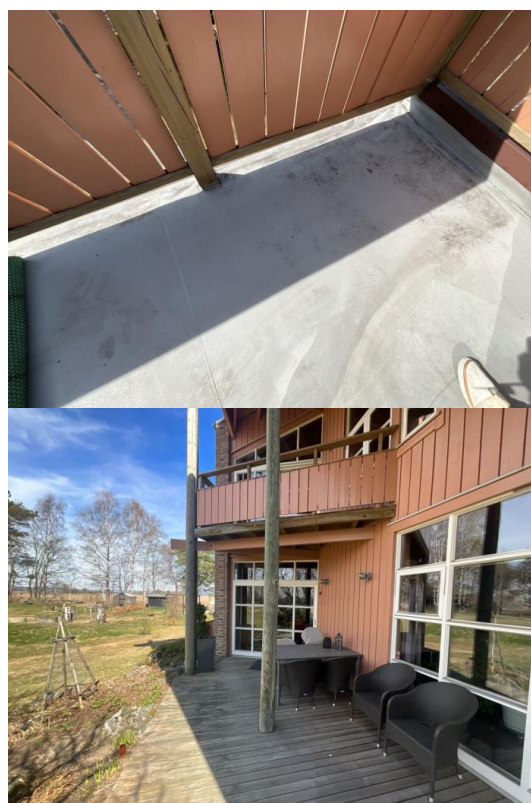
Terrasse på ca. 5 m<sup>2</sup> med adkomst fra stue.

- Balkong/terrasse ligger over innredede boligrom, usikker konstruksjon. Konstruksjonsutforming gir økt fare for skader.
- Mer enn halvparten av forventet brukstid er passert på tettesjikt/membran.
- Åpninger i rekkverk er ikke i henhold til krav i dagens forskrifter.

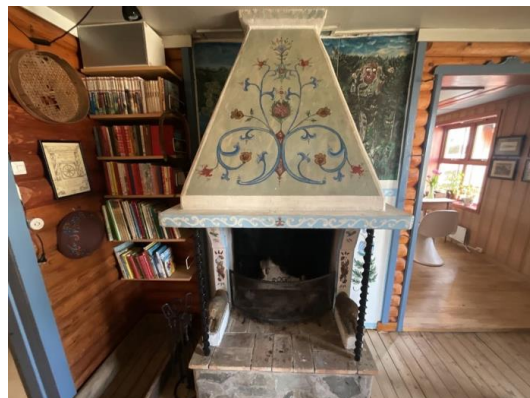
Stålpipes og teglsteinspipe. Ildsted på kjøkken, vedovn. Åpen peis peisstue. Peisovn i stue.

- Mer enn halvparten av forventet brukstid er passert på pipe.

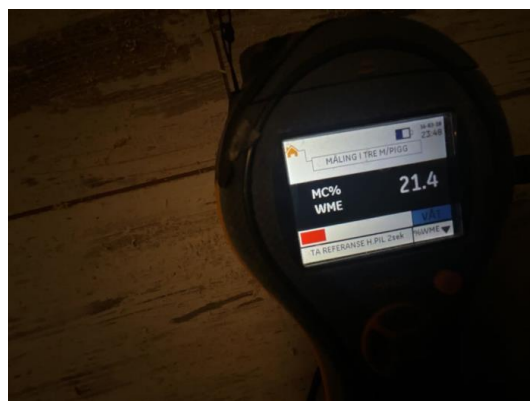
Det bemerkes at undersøkelsene kun er en punktvis stikkprøve på et område av konstruksjon, dvs. at skader i andre deler av konstruksjonen ikke kan utelukkes.

- Det er gjennom hulltaking påvist høyt fuktnivå inne i trekonstruksjonen i hulltakingen, men ikke påvist fuktskader i dette området. Høy luftfuktighet kan over tid føre til muggvekst eller sverting av materialer. Samtidig kan materialer og konstruksjoner bli ødelagte.

- Det påviste fuktnivå gir grunn til å overvåke konstruksjonen jevnlig for å se utvikling over tid, og eventuelt foreta tiltak for å unngå fuktskader.

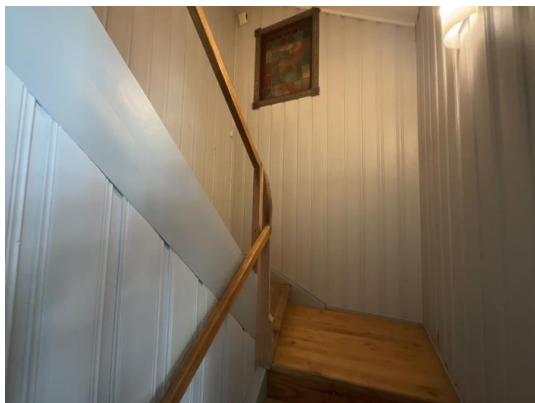
Innvendige treverkstrapper.

- Det er ikke montert rekkverk.
- Det mangler håndløper på vegg i trappeløpet.

- Håndløper må monteres på vegg for å tilfredsstille krav på byggetidspunktet.
- Håndløper bør monteres, men det var ikke krav på byggetidspunktet.
- Rekkverk må monteres for å lukke avviket.

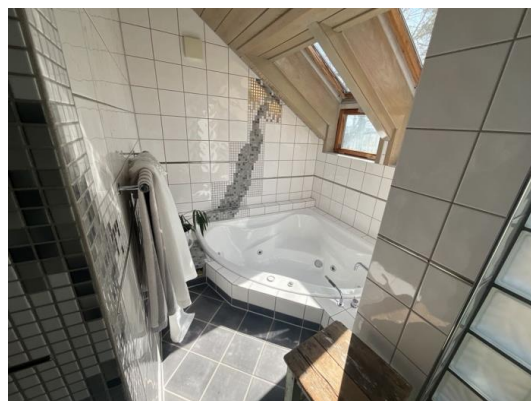
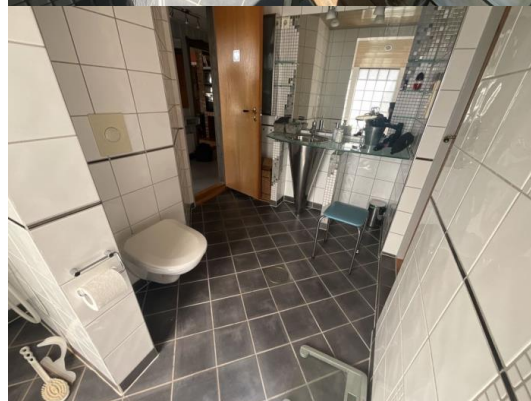
Bad med flisbelagte flater og gulvvarme, vegghengt toalett, servant, dusj og nedsenket hjørne boblebadekar.

Bygningsdeler på bad og vaskerom må i tillegg til å få tilstandsgrad opp mot kravene som gjaldt da de ble bygget, også kontrolleres mot dagens krav, på bakgrunn av at bruken av slike rom har endret seg vesentlig opp gjennom årene. Et baderom uten membran på gulv og del av vegg kan blant annet ikke brukes til dusjing direkte på gulv, men må ha dusjkabinett som fører dusjvannet direkte til sluket selv om dette ikke gir en garanti for fuktskader. Det vurderes ikke uvanlig at et eldre bad på dette grunnlaget kan få en høy tilstandsgrad, selv om det ikke er observert fukt eller svikt i bygningsdelene. Det vil da være opp til kjøper å oppgradere badet eller annet våtrom. Oppussing/rehabiliteringer må påregnes.

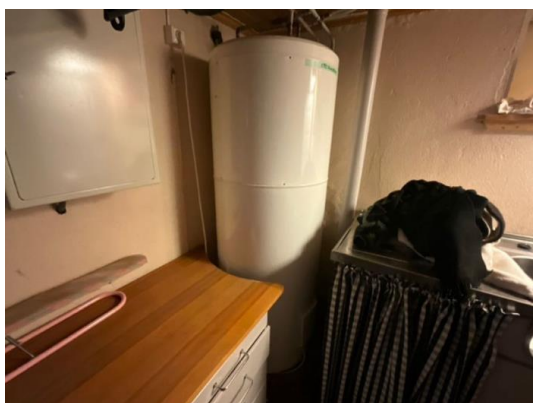
VVB på ca. 300 l. plassert i kjeller.

- Det er ikke behov for utbedringstiltak siden tanken fungerer i dag, men ut ifra alder kan skader plutselig oppstå på eldre tanker.
- Det bør etableres tilfredsstillende el-tilkobling etter gjeldende forskrift.

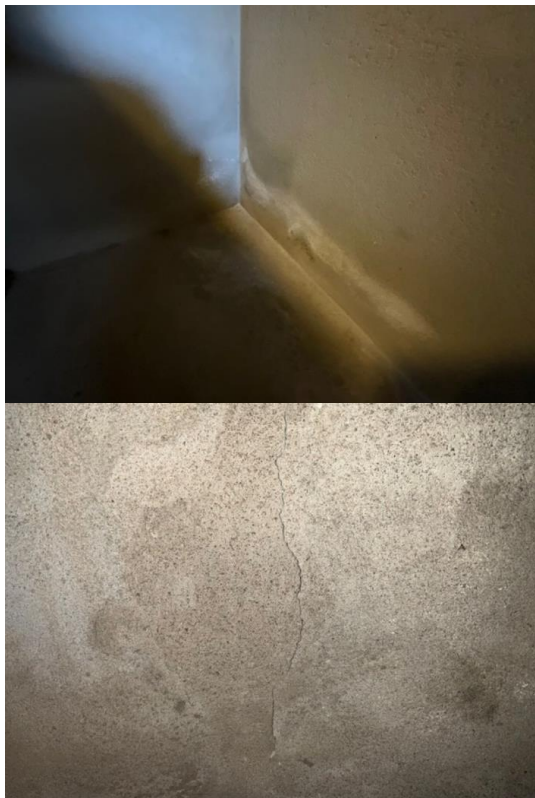
Støpt dekke på grunn og murte kjellervegger. Grunnmur med div. årstall.

- Grunnmuren har sprekkdannelser.
- Innsiden av grunnmuren har misfarging.

- Påviste skader må utbedres.
  - Ytterligere undersøkelser må foretas for å få kartlagt tilstanden og omfanget på eventuelle skader.
- Oppussing/rehabiliteringer må påregnes.
