Tilstandsrapport

Enebolig

Seterstøvegen 308 og 306, 2150 ÅRNES

Oppdragsnr.: 11483-1290

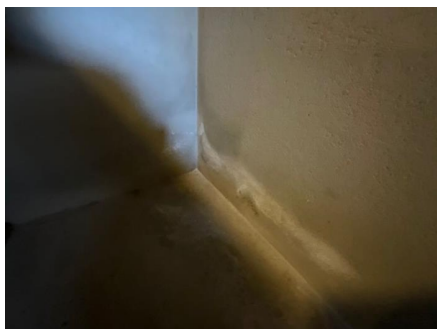
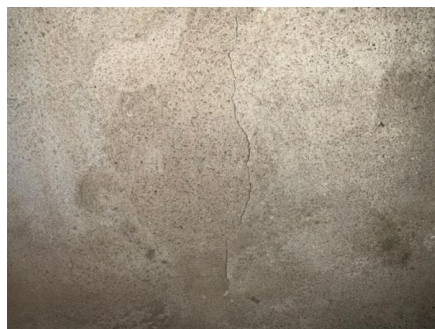
- Grunnmuren har sprekkdannelser.
- Innsiden av grunnmuren har misfarging.

- Påviste skader må utbedres.
- Ytterligere undersøkelser må foretas for å få kartlagt tilstanden og omfanget på eventuelle skader.

Oppussing/rehabiliteringer må påregnes.
