Seterstøvegen 306/308, 2150 ÅRNES

**Arkitekttegnet enebolig -
garasjebygg - stabbur - Velregulert
tomt - Kun 25 min fra Gardermoen**

Salgsobjekt: Enebolig
Eierform: Eiet
Byggeår: 1919
BRA-i/BRA Total: 287/436 m²
Soverom: 5
Gnr./bnr. Gnr. 150, bnr. 11
Gnr. 150, bnr. 11
Oppdragsnr.: 1207230020

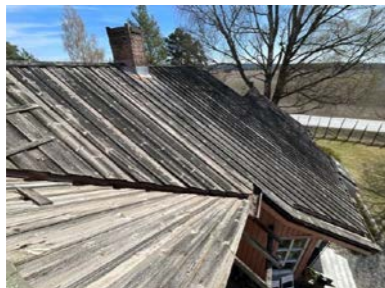
TG 2 Nedløp og beslag

Takrenner og nedløp i stål/blekk samt treverksrenner.

Snøfangere må monteres for å lukke avviket, dette var ikke et krav på oppføringstidspunktet.

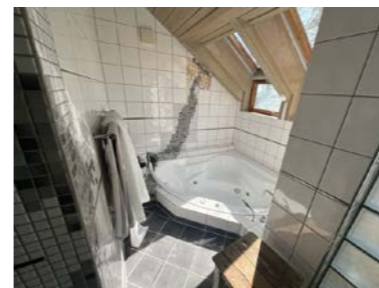
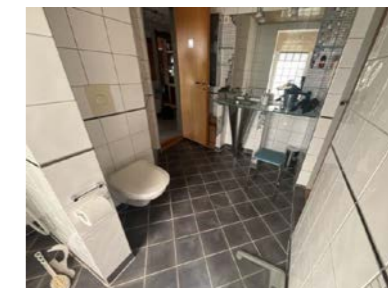
1 ETASJE > BAD

TG 1 Tilliggende konstruksjoner våtrom

Det bemerkes at undersøkelsene kun er en punktvís stikkprøve på et område av konstruksjon, dvs. at skader i andre deler av konstruksjonen ikke kan utelukkes. Ikke fuktutslag/synlige fuktmerker på tilstøtende konstruksjoner.
