# Tilstandsrapport

Enebolig

Fosserveien 280, 1963 FOSSER

Befaringsdato: 12.03.2025

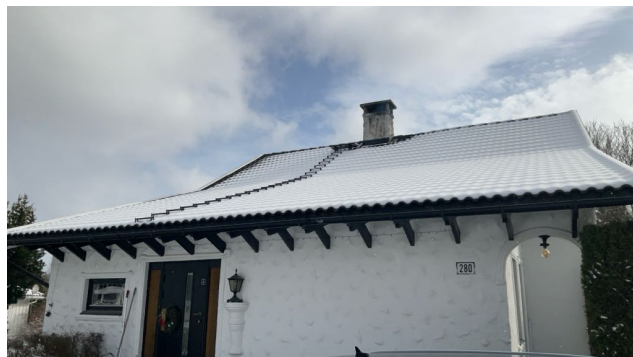
Kostnadsestimat er vurdert for montering av snøfangere over inngangssiden.

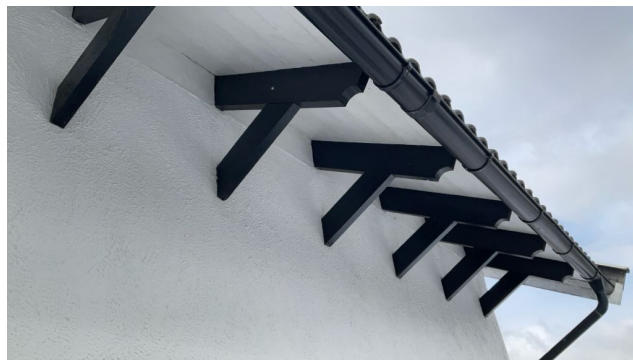
Det er ingen synlig lufting ved gesims. Manglende lufting kan føre til skader på takkonstruksjonen.

Gesims på opprinnelig del.

- Lufting/ventilering må forbedres.
- Det må gjennomføres ytterligere undersøkelser.

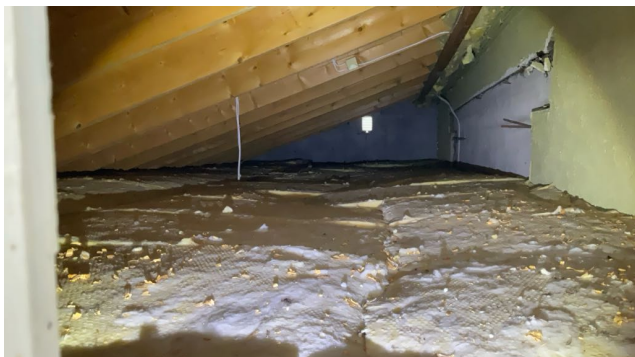
Loft over tilbygd del.

Det må lages tilgang til loft. Loft er konstruksjon som jevnlig må kontrolleres.

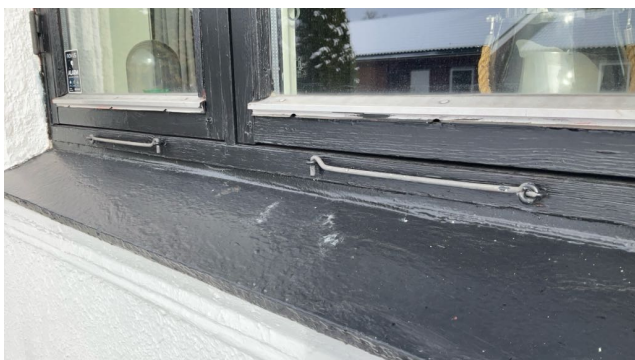
- Det er påvist at enkelte vinduer er vanskelig å åpne/lukke.
- Karmene i vinduer er slitte og det er sprekker i trevirket.

- Det må påregnes noe vedlikehold og at enkelte vinduer må skiftes ut.

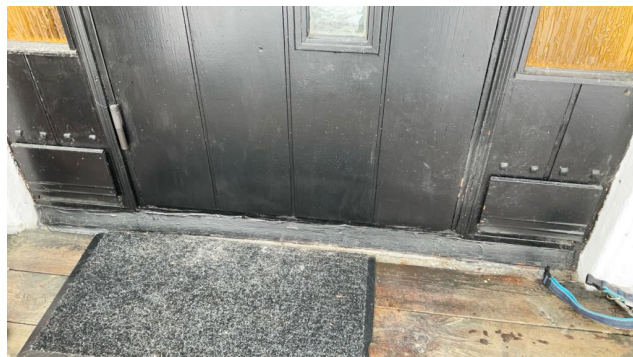
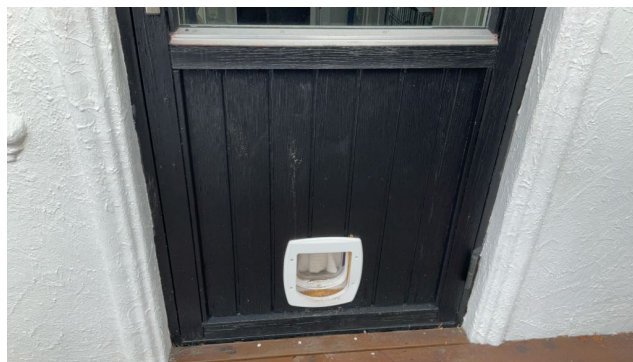
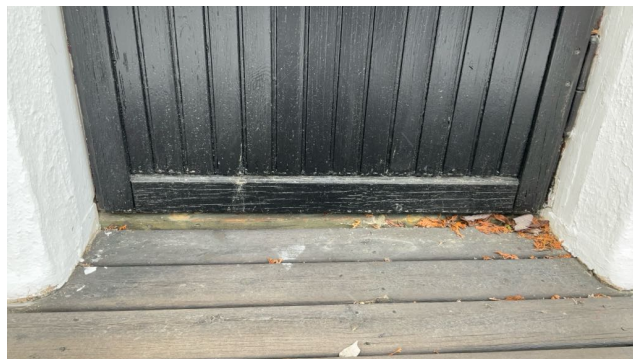
- Det er påvist avvik rundt innsettsdetaljer.
- Karmene i dører er værslitte utvendig og det er sprekker i trevirket.

- Det bør gjøres tiltak for å lukke avviket.
- Det må påregnes noe vedlikehold og at enkelte dører må skiftes ut.

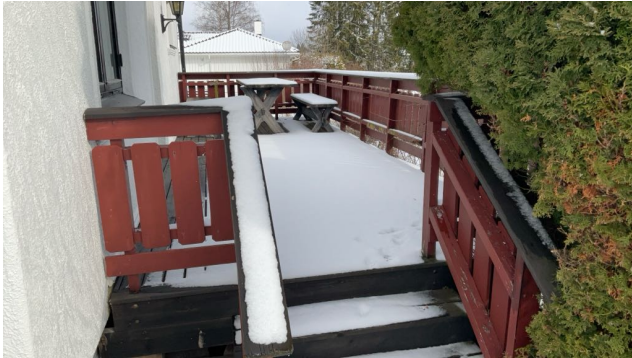
- Balkonger/terrasse er snødekt og derfor ikke nærmere vurdert.
- Det er påvist fukt-/råteskader i konstruksjonen.
- Rekkverket er for lavt i forhold til dagens krav til rekkverkshøyder.

Det er råteskade i rekkverket.

- Det er ikke krav om utbedring av rekkverkshøyde opp til dagens forskriftskrav.
- Det bør foretas nærmere undersøkelser av balkong/terrasser når den er snøfri.
- Råteskadede konstruksjoner må skiftes ut.

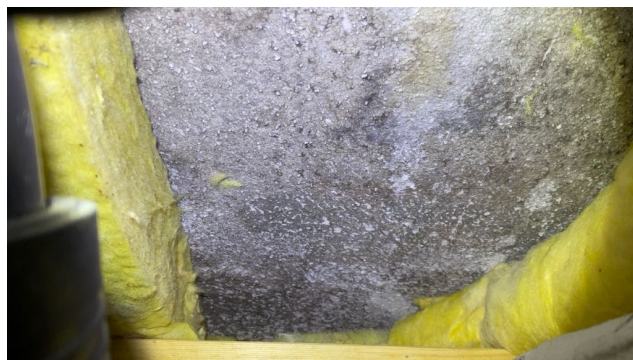
- Det er påvist indikasjoner på noe fuktgjennomtrenging inn i kjellermur.
- Det er plastisolasjon som ikke er dekket av brannhemmende materiale i henhold til krav.

Med overflatesøk med fuktindikator Protimeter MMS ble det påvist forhøyede fuktverdier nederst på grunnmur.

Det er synlig isopor (plastisolasjon) stedvis i gulvet og dette er brannfarlig materiale og vil avgi skadelige gasser ved brann.

- Det påviste fuktnivå gir grunn til å overvåke konstruksjonen jevnlig for å se utvikling over tid, og eventuelt foreta tiltak for å unngå fuktskader.
- Andre tiltak:

Isopor i gulv må dekkas av brannhemmende materiale.

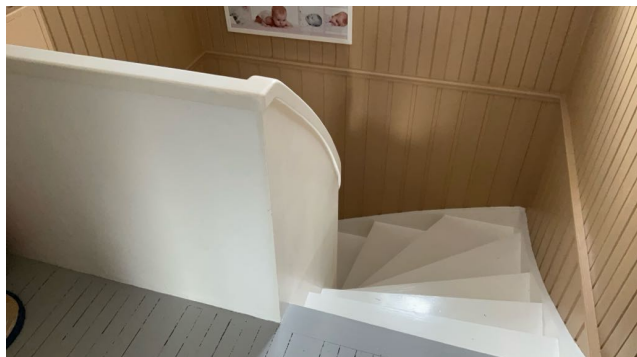
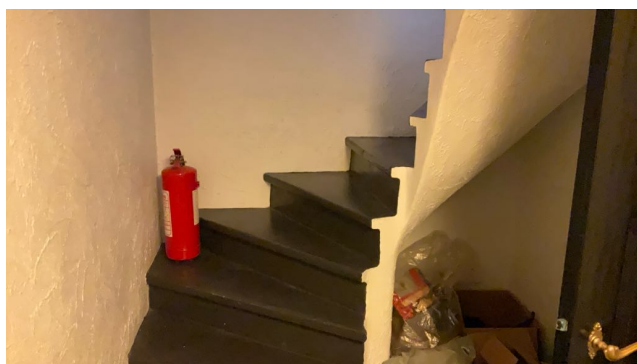
Avvik på rekkverkshøyde gjelder rekkverk i trapp og rekkverk fra repó i 2. etasje.

- Håndløper bør monteres, men det var ikke krav på byggetidspunktet.
- Rekkverket er såpass lavt at det på grunn av sikkerhetsmessige forhold anbefales økning av høyde.
- Rekkverk må monteres for å lukke avviket.

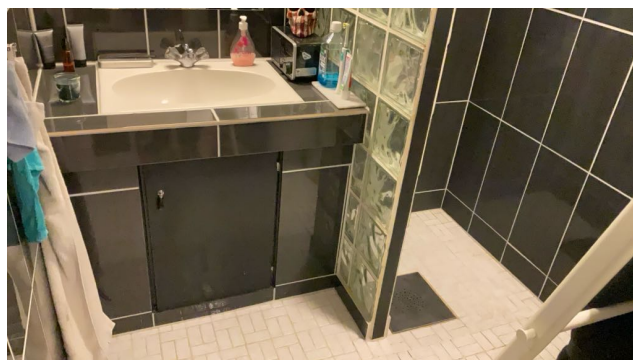
Gulvfliser har sprekker, bom (hulrom), slitasje og riss i flisfuger.

Det er skader i dusjvegg med glassbyggerstein.

- Våtrommet må totalrenoveres. Alle forhold med tettesjikt, våtsone, sluk m.m. må dokumenteres.

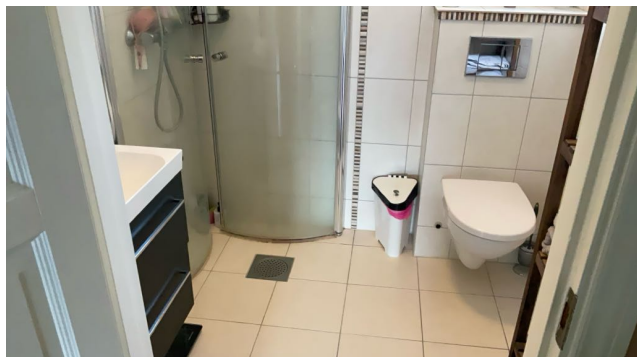
Med overflatesøk med fuktindikator Protimeter MMS ble det påvist forhøyede fuktverdier i gulv og vegger på baderommet.

Dette skyldes trolig manglende membran/tettesjikt og/eller at grunnmur og betonggulv mot grunn på bygninger fra denne byggetiden normalt ikke er fuktsikret og kapilærsug av fukt kan forekomme.

Det bør gjøres tiltak med fuktsikring av kjelleretasjen.

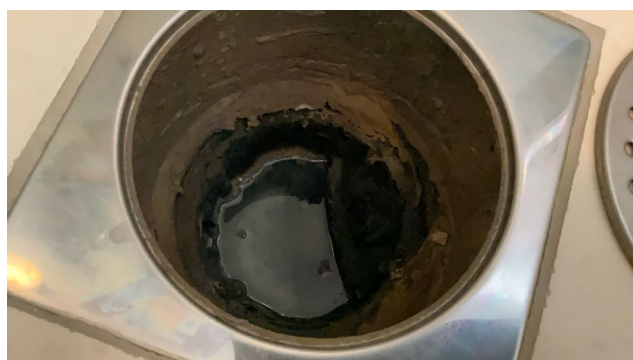
- Det er påvist at høydeforskjell fra topp slukrist til gulv/synlig topp membran ved dørterskel er mindre enn 25 mm.
- Det er påvist sprekker i fliser.

Det er sprekk i 1 gulvflis i dusj.  
Deler av gulv i dusjnische har dårlig fall/er relativt flatt.

Dette kan medføre lekkasjer i gulvet pga. uttett løsning mellom sluk og membran.

- Det må foretas utbedring for å unngå fuktskader i konstruksjonen.
- Overvåk tilstanden jevnlig. For å få tilstandsgrad 0 eller 1 må slukløsningen skiftes ut og sannsynligvis må også membransjiktet skiftes/utbedres. Det er imidlertid vanskelig å si noe om tidspunktet for når dette er nødvendig.

Det må gjøres lokal utbedring i sluket med membran og klemring.

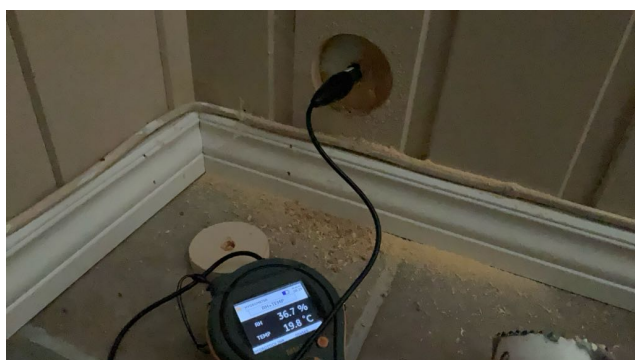
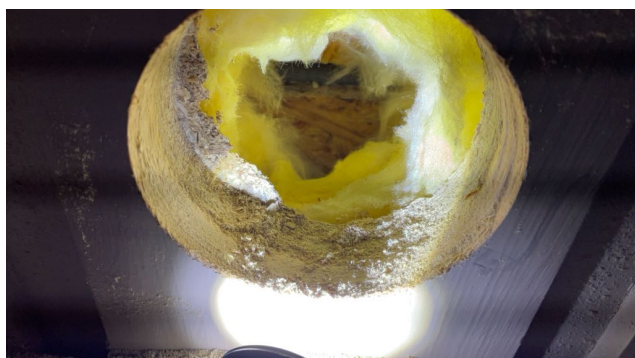
Det er en liten svelleskade i servantskapet mot dusjen.

Ved visuell kontroll ble det påvist synlig lokal misfarging på treplate mot baderommet. Dette kan skyldes fuktpåkjenning fra badet eller det kan ha oppstått under byggingen/oppussing av badet.

Ytterligere undersøkelser anbefales og det må da lages større hull mot badet for bedre og lettere inspeksjon.

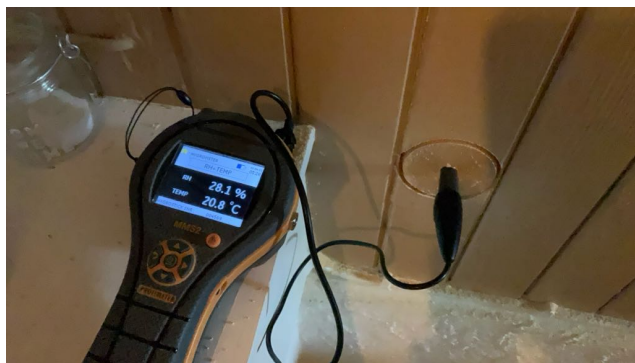
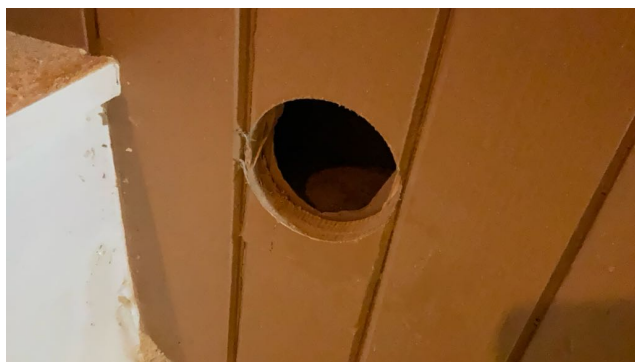
Det er svelleskade i benkeskap etter fuktpåkjenning/vannspøl.

Det må gjøres lokal utbedring for å lukke avviket.

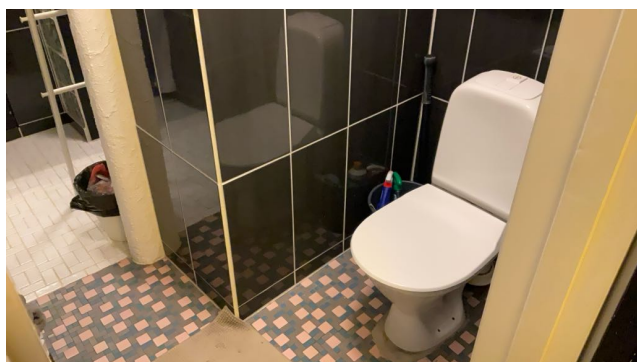
- Toalettrom har kun naturlig avtrekk fra rommet, NS 3600 krever mekanisk avtrekk for å kunne gi TG 0/1.
- Det er avvik:

- Mekanisk avtrekk bør etableres på toalettrom.
- Tiltak:

Toalettet må utbedres eller skiftes ut.

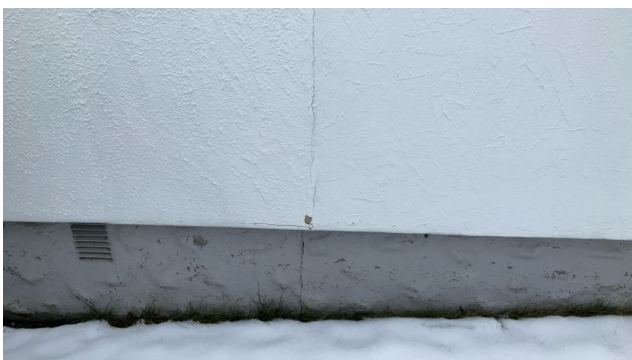
- Grunnmuren har sprekkdannelser.

Det er riss/spekk i grunnmur og fasade mellom opprinnelig del og tilbygd del.

- Lokal utbedring må utføres.

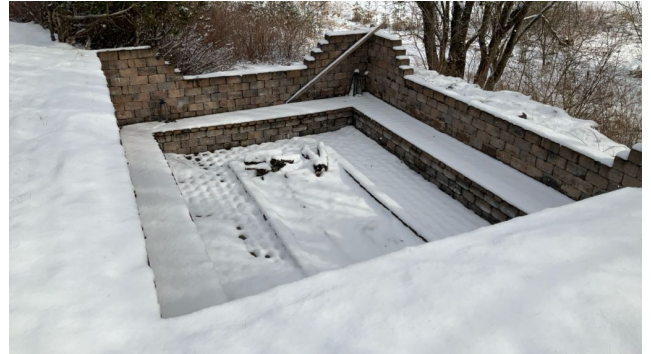
- Det er påvist mindre sprekker og/eller skjevheter i muren.
- Det mangler rekkverk/annen sikring på forstøtningsmuren(e) ut ifra dagens krav.

- Lokal utbedring må utføres.
- Rekkverk/annen sikring på forstøtningsmur må settes opp/utbedres.
