# Tilstandsrapport

Enebolig

Tærnaveien 9, 8610 MO I RANA

Befaringsdato: 26.02.2026

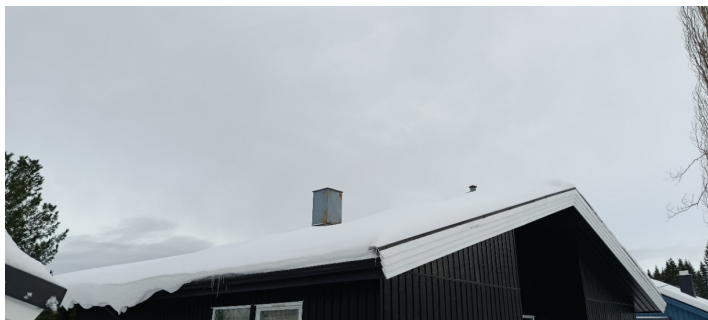
## TG 2 Nedløp og beslag

Det er noe rust på pipebeslag og luftehatt.  
Det er ukjent om takstigen fører helt fram til pipen.

Pipebeslaget og luftehatten bør kontrolleres nærmere og eventuelt utbedres eller byttes ut for å hindre videre rustdannelse.  
Dersom tiltak ikke iverksettes, kan rusten utvikle seg og føre til lekkasjer og skader på underliggende konstruksjoner.  
Det bør også avklares om takstigen fører helt fram til pipen, for å sikre trygg adkomst for feier og nødvendig vedlikehold. Manglende adkomst kan medføre økt risiko for personskafe og mangelfullt vedlikehold.

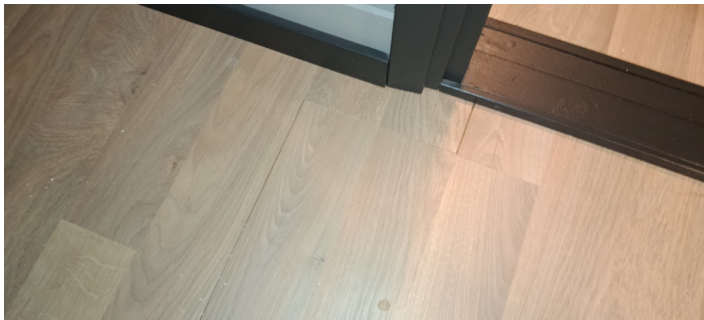
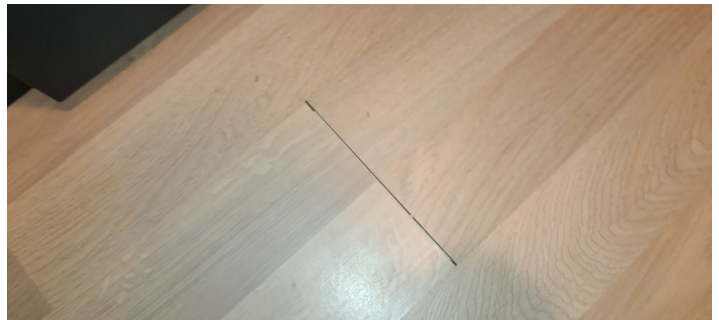
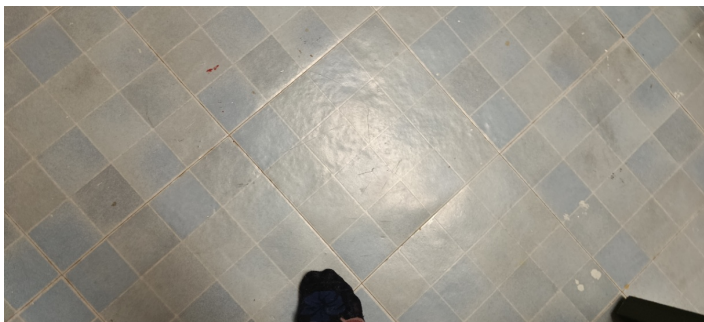
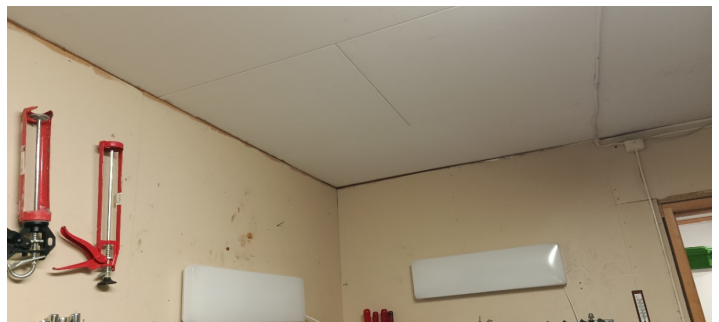
## TG 2 Etasjeskille/gulv mot grunn

- Det er målt høydeforskjell på mellom 15-30 mm gjennom hele rommet. Tilstandsgrad 2 gis med bakgrunn i standardens krav til godkjente måleavvik.
- Målt høydeforskjell på mellom 10 - 20 mm innenfor en lengde på 2 meter. Tilstandsgrad 2 gis med bakgrunn i standardens krav til godkjente måleavvik.

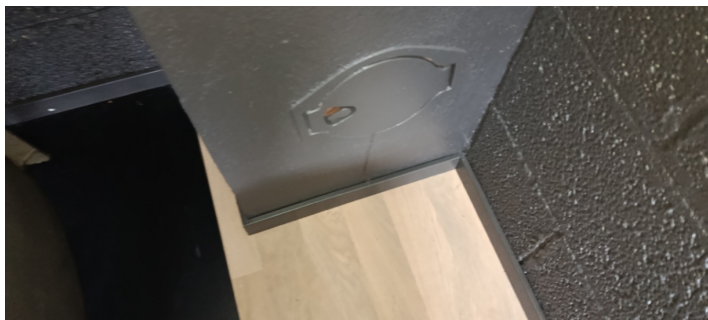
## TG 3 Rom Under Terreng

Det ble målt forhøyede fuktverdier i bunnsvillen bak trepanelet.

- Det er gjennom hulltaking påvist høyt fuktnivå inne i trekonstruksjonen i hulltakingen, men ikke påvist fuktskader i dette området. Høy luftfuktighet kan over tid føre til muggvekst eller sverting av materialer. Samtidig kan materialer og konstruksjoner bli ødelagt.

Det bemerkes at det er benyttet dampsperre bak platene. Dette er ikke en anbefalt måte å bygge opp vegger mot terreng, da dampsperran kan hindre fukt fra å slippe ut av konstruksjonen.

Det bør vurderes å fjerne dampsperran bak platene og etablere en konstruksjon som er bedre egnet for vegger mot terreng, for å redusere risikoen for fuktskader, muggvekst og ødeleggelse av materialer over tid.

Fuktnivået bør overvåkes jevnlig, og det må gjennomføres ytterligere undersøkelser for å avdekke eventuelle skjulte skader.

Området må inspiseres videre for å vurdere om fuktinntrengningen er begrenset eller om det er behov for utbedring. Eventuell skadet svill bør byttes ut, og det bør vurderes å forbedre fuktsperrer eller drenering rundt bygningen for å hindre ytterligere fuktinntrenging.

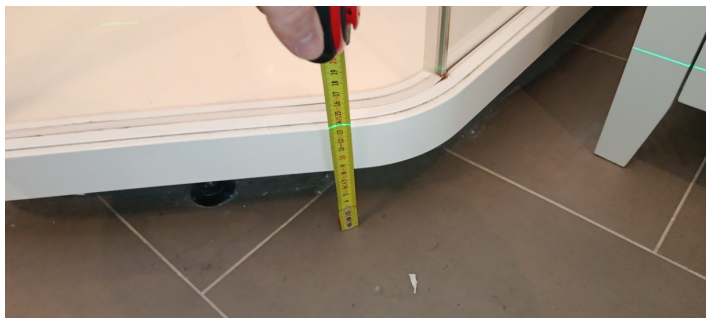
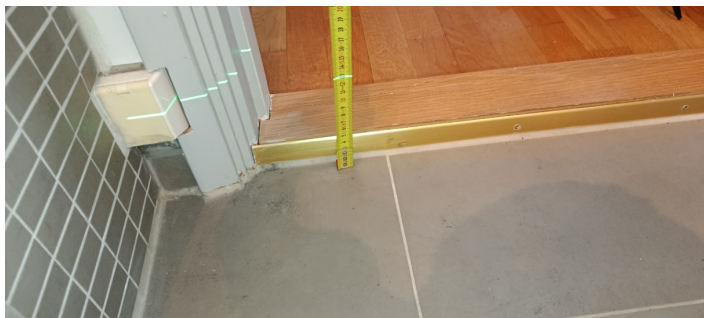
### TG 3 Sluk, membran og tettesjikt

- Ved utettheter i membran/tettesjikt er det høy risiko for at vann trenger gjennom konstruksjonene og kan medføre fuktskader.
- Innhent dokumentasjon, om mulig.

Konsekvensen av å ikke utbedre forholdene er økt risiko for fuktskader og lekkasjer til omkringliggende konstruksjoner, noe som kan medføre omfattende reparasjonsbehov og kostnader.

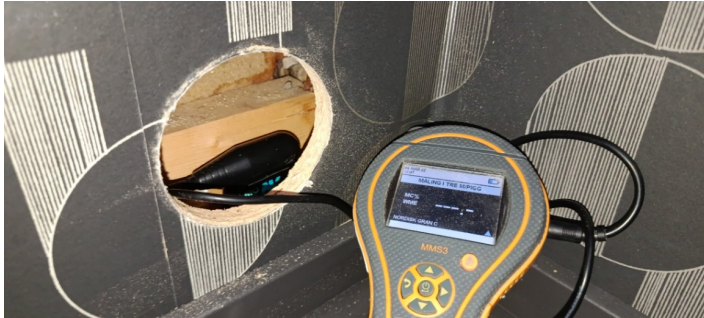
## SOKKELETASJE > VASKEROM

Våtrommet er av eldre dato, og har flere utettheter/avvik. Renovering av våtrommet må påregnes, for å tåle normal bruk.

Manglende oppgradering og dokumentasjon medfører høy risiko for at konstruksjonene ikke vil tåle vanlig bruk av vann eller lekkasjer, noe som kan føre til fuktskader på tilstøtende konstruksjoner.

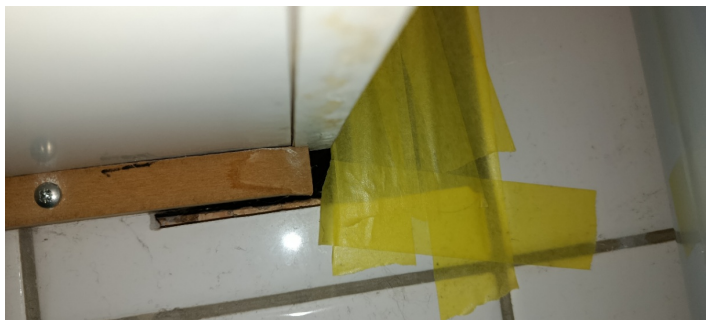
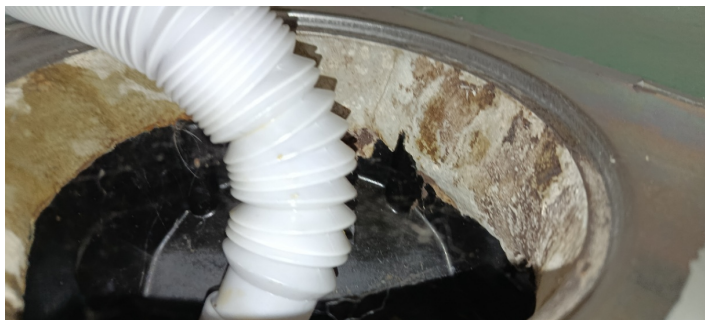
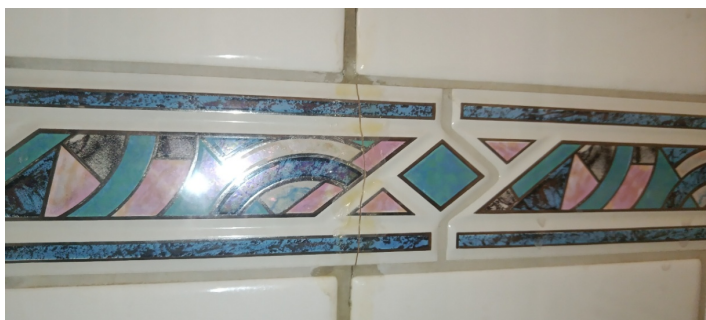
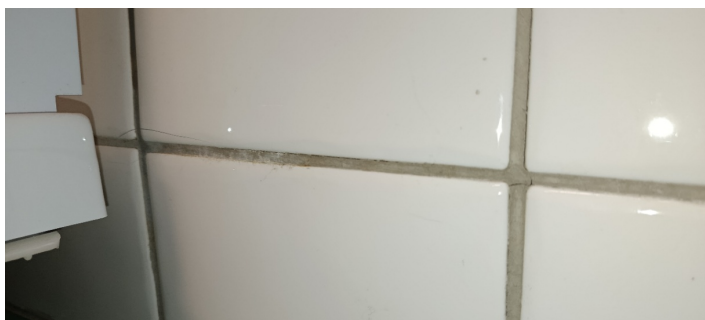
### Tilliggende konstruksjoner våtrom

- Hulltaking er foretatt og det er påvist avvik i konstruksjonen.

Det er registrert skader på fliser og fuger i våtrommet, og det er målt forhøyede fuktverdier i veggen.

Det bør gjennomføres ytterligere undersøkelser for å avklare omfanget og årsaken til avviket som er påvist ved hulltaking.
