Tærnaveien 9, 8610 MO I RANA

**Sjarmerende enebolig med 3  
soverom, 2 stuer, 2 bad og garasje,  
sentralt beliggende på Gruben.**

Befaringsdato: 26.02.2026

# Tilstandsrapport

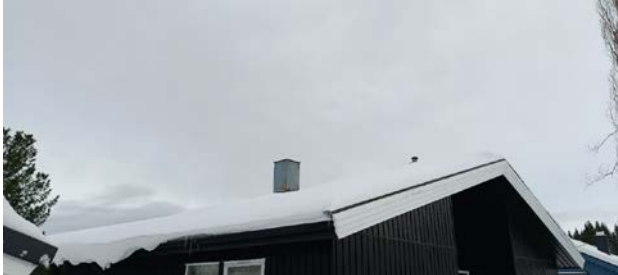
## ⓘ TG 2 Nedløp og beslag

- Det er avvik:

Det er noe rust på pipebeslag og luftehatt.  
Det er ukjent om takstigen fører helt fram til pipen.

Pipebeslaget og luftehatten bør kontrolleres nærmere og eventuelt utbedres eller byttes ut for å hindre videre rustdannelse.  
Dersom tiltak ikke iverksettes, kan rusten utvikle seg og føre til lekkasjer og skader på underliggende konstruksjoner.  
Det bør også avklares om takstigen fører helt frem til pipen, for å sikre trygg adkomst for feier og nødvendig vedlikehold. Manglende adkomst kan medføre økt risiko for personskafe og mangelfullt vedlikehold.

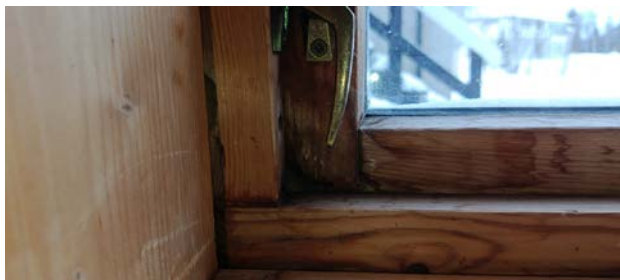
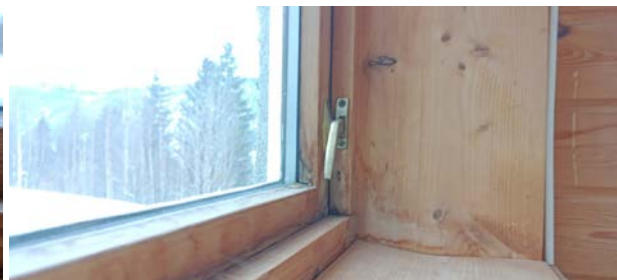
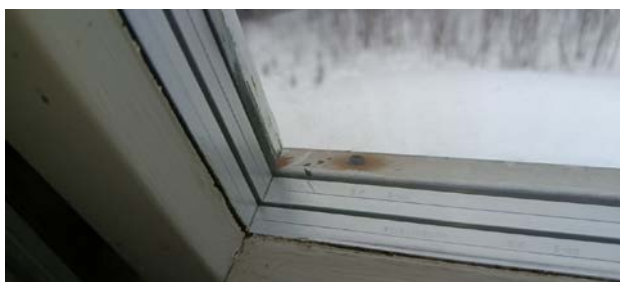
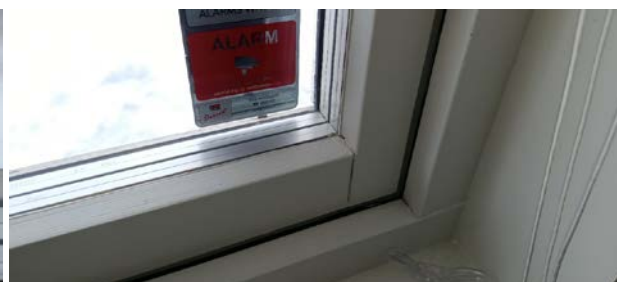
## 1 TG 2 Dører

- Det er påvist avvik rundt innsettsdetaljer.

Balkongdørene bør justeres slik at de åpnes og lukkes uten å ta i karm, for å unngå unødvendig slitasje. Dersom tiltak ikke utføres, kan det føre til ytterligere skade på dør og karm, samt redusert levetid.

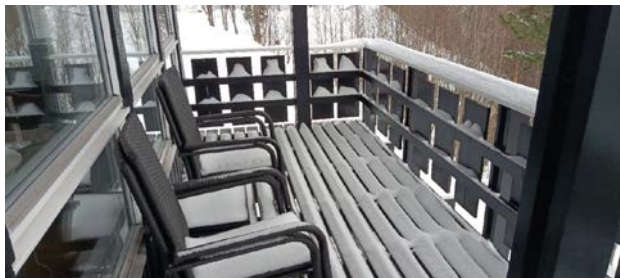
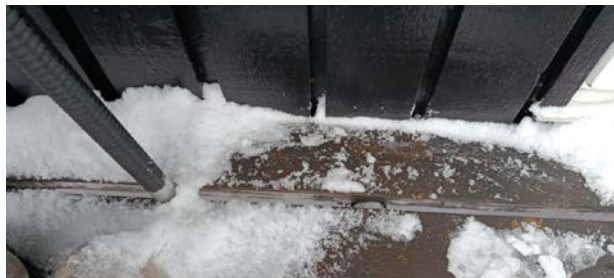
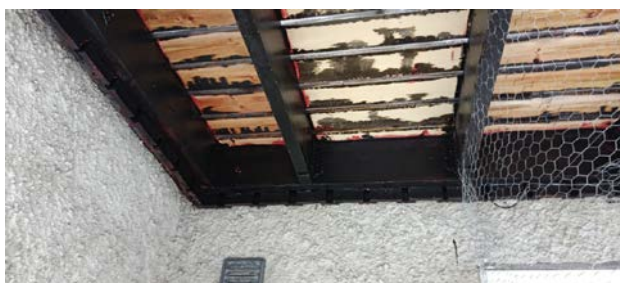
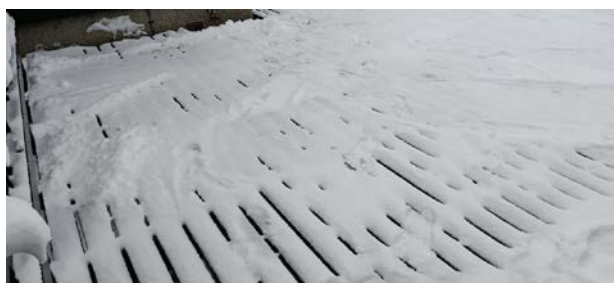
## TG 3 Utvendige trapper

Konsekvensen av manglende tiltak er økt risiko for skade på konstruksjonen og mulig svikt i bærende deler.

**Kostnadsestimat: 20 000 - 100 000**

Det bør foretas nærmere undersøkelser av trappene når de er snøfrie, for å avdekke eventuelle skader eller mangler som ikke kan vurderes under snødekke. Manglende kontroll kan medføre at skjulte skader forblir uoppdaget, noe som kan føre til økte utbedringskostnader eller redusert sikkerhet.

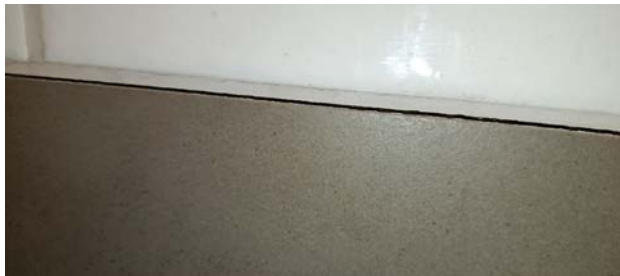
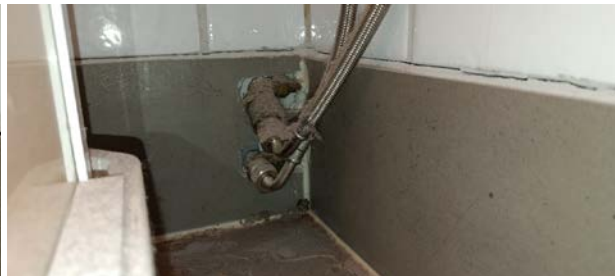
### 1 TG 2 Overflater Gulv

- Det er påvist at høydeforskjell fra topp slukrist til gulv/synlig topp membran ved dørterskel er mindre enn 25 mm.
- Det er påvist avvik i fallforhold til sluk i forhold til krav i forskrift på byggetidspunktet.

Konsekvensen av dette er økt risiko for vannansamling på gulvet, som igjen kan medføre fuktskader i omkringliggende konstruksjoner og redusert brukssikkerhet.

Vær oppmerksom ved bruk. For å få tilstandsgrad 0 eller 1 må gulvet bygges med riktig fall til sluk. Det vil imidlertid sjelden være økonomisk rasjonelt som et enkeltstående tiltak. Ved en eventuell renovering, påse at badet bygges med tilfredsstillende fall til sluk.

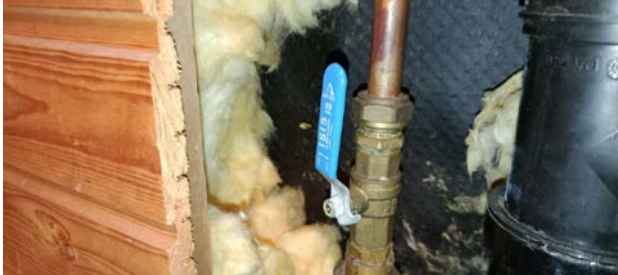
## TG 2 Avløpsrør

- Skal avviket lukkes, må løsning på lufting av kloakk etableres.
- I forbindelse med oppgradering av våtrom vil det være naturlig med utskiftning av rør.
- Tidspunkt for utskiftning av avløpsrør nærmer seg.
- Eldre avløpsrør har blant annet større sannsynlighet for lekkasjer, noe som kan føre til omfattende og kostbare vannskader i boliger.

Det bør etableres tilfredsstillende lufting av avløpsanlegget for å unngå risiko for luktproblemer og redusert funksjon på avløpssystemet. Videre bør det vurderes utskiftning eller nærmere kontroll av avløpsrørene, da mer enn halvparten av forventet brukstid er passert, noe som øker risikoen for lekkasjer og driftsproblemer.
