# Tilstandsrapport

Enebolig

Linåkerveien 55B, 1930 AURSKOG

Befaringsdato: 18.02.2025

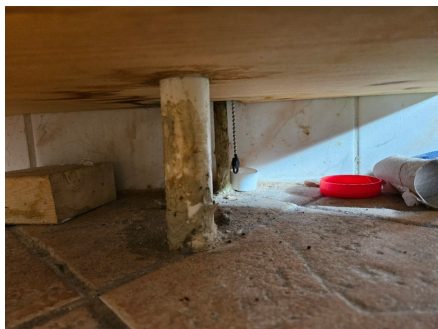
Ikke påvist forsvarlig og tilfredsstillende tettedetaljer i rørgjennomføring, og dermed kan lekkasje/skade ikke utelukkes.

Rørgjennomføring.

Som skadebegrensende tiltak kan utettheter i forbindelse med rørgjennomføringer tettes med silikon etc. Det påpekes at dette kun er et midlertidig tiltak for å begrense skadeomfanget hvis en plutselig lekkasje skulle oppstå. Det må planlegges full renovering av våtrommet da restlevetiden anses og være marginal.

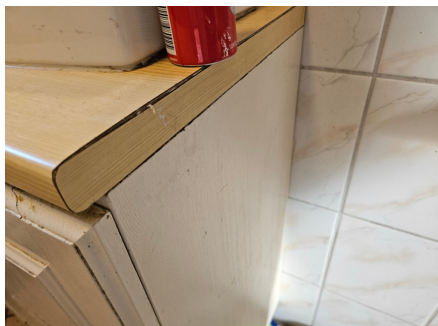
Servantskap har skader.

Fuktskadet innredning.

Toalettsisterne må repareres og servantskap må trolig skiftes for å lukke avviket.
