Skogsrudvegen 5 2835 RAUFOSS

Tilstandsrapport Eierskifte

Boligtype: Enebolig

Byggeår: 1936

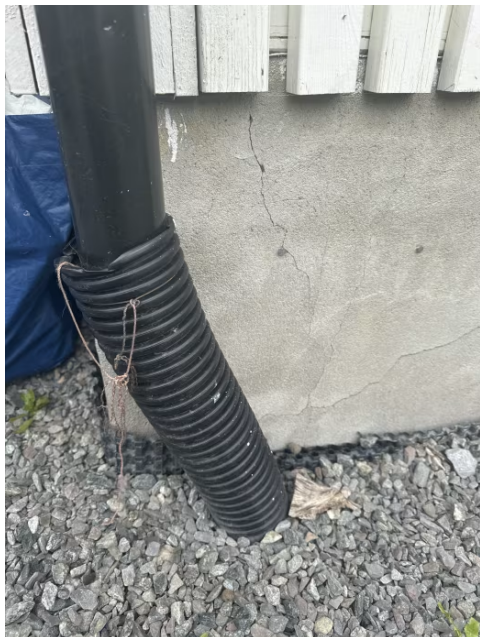
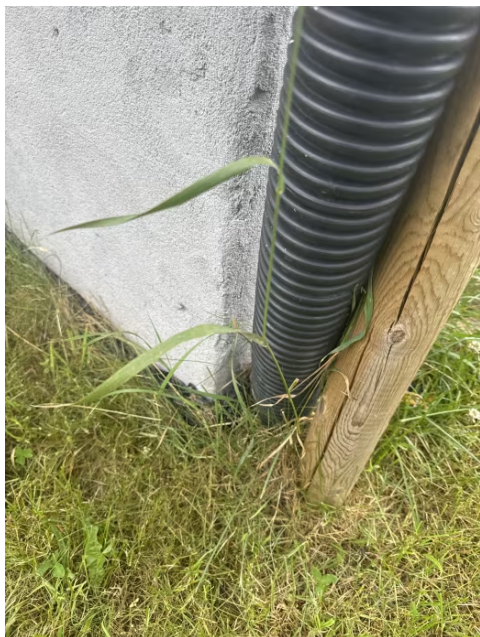
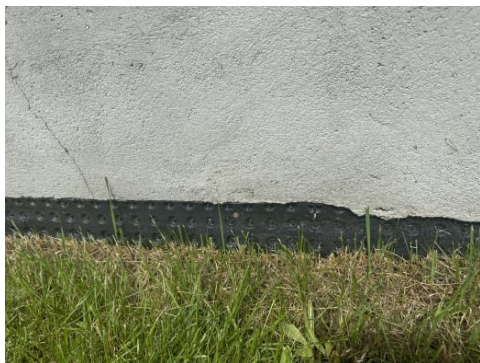
6.1 Drenering

Dreneringen/fuktsikring har nådd en alder som gjør tettheten usikker i tiden som kommer. Normal brukstid for en drenering anses til å være ca 30 år.

Tiltak for redrenering rundt boligen kan ikke utelukkes. Overvåk tilstanden jevnlig. For å få tilstandsgrad 0 eller 1 må dreneringen skiftes ut, men tidspunktet for når dette er nødvendig er vanskelig å si noe om. Bruken av underetg/kjeller vil og være avgjørende.

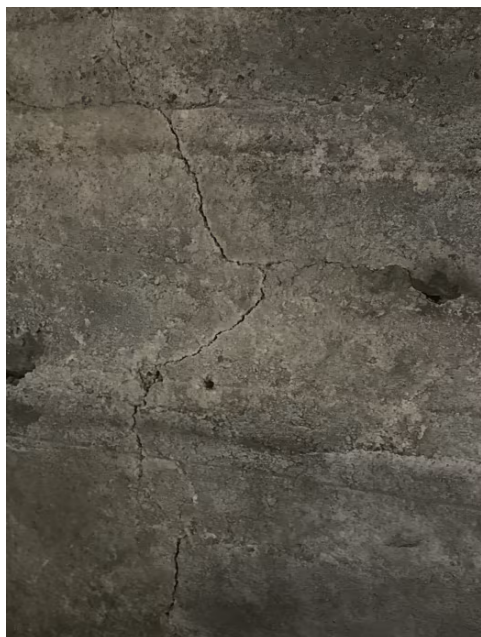
Delvis horisontale og skrå, sprekker/riss ble registrert på grunnmur. Skrå riss er et symptom på setninger. Horisontale sprekke/riss i grunnmur, skyldes sannsynligvis innpressing av kjellervegg. Sprekker/riss av en slik karakter i bygninger fra denne perioden er ikke uvanlig. Anbefaler å følge med videre utvikling.

Det anbefales å foreta en gjenpussing av sprekker i grunnmur, slik at forholdet kan observeres over tid, med tanke på om dette er under utvikling eller er stabilt.

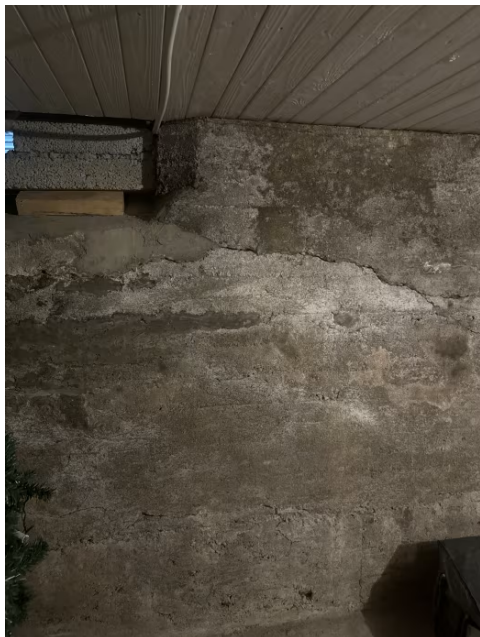
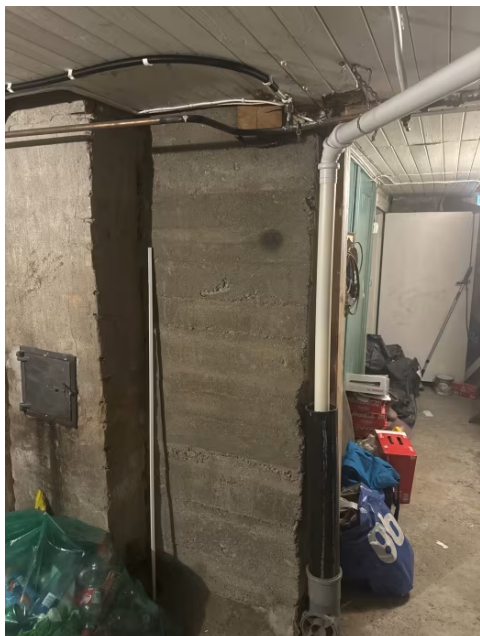
6.3 Rom under terreng

Kjeller virker ikke fuktig alder tatt i betraktning, men det må påregnes fuktvandring og fuktopptrekk via kjellergulv og grunnmur. Anses som normalt i eldre kjellere og vurderes derfor ikke som noe stort problem i forhold til dagens bruk, forutsatt god ventilering. Malingsflass på vegg er registrert, dette indikerer fuktvandring i vegger

Det kan på generelt grunnlag ved tilgjengelige steder registreres noe fuktvandring/fuktopptrekk i nedre del av grunnmur/kjellervegg. Det gjøres i den forbindelse oppmerksom på at noe fuktvandring i nedre deler av grunnmur er påregnelig ved denne type eldre konstruksjoner, da boligen ble oppført uten fuktsperre mot grunnen.

Det gjøres oppmerksom på at etablering eller utbedring av fuktsikring ikke automatisk gjør at fukt forsvinner da det må påregnes kapillærsug fra grunnen.

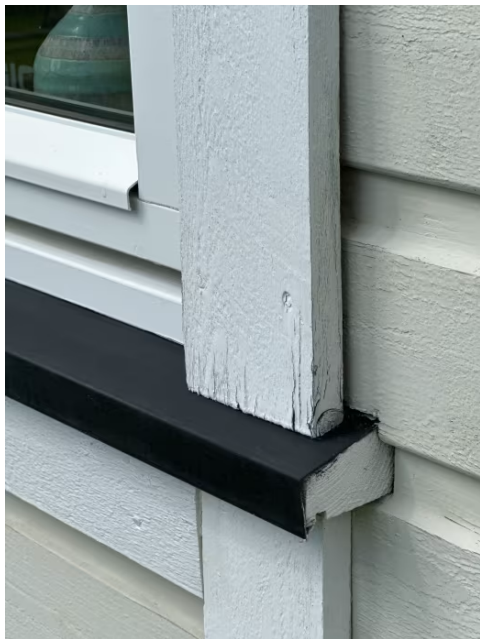
Omramming er ført direkte ned til vannbrett og har tegn til skade/råte.

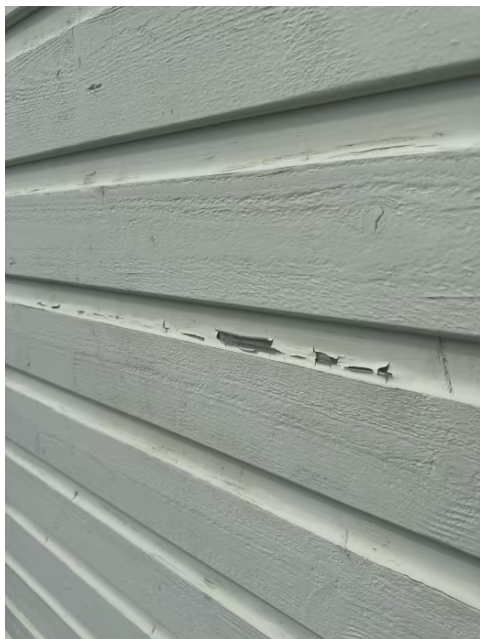
6.6 Yttervegger

| Type fasade | Liggende kledning |
|--|---|
| Er det påvist fuktskade/sopp/råte eller slitt overflate? | Ja |

Det bør foretas tiltak for å bedre lufting av kledningen.

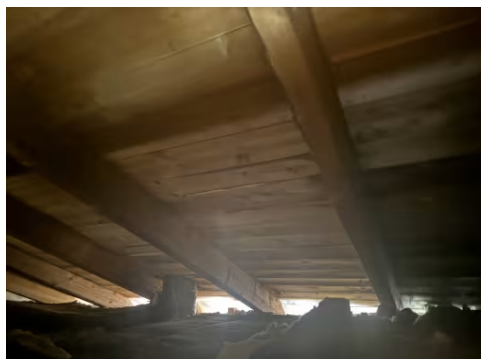
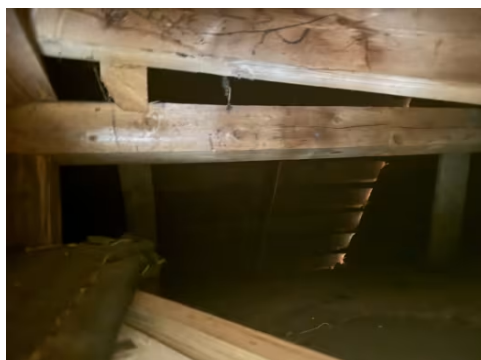
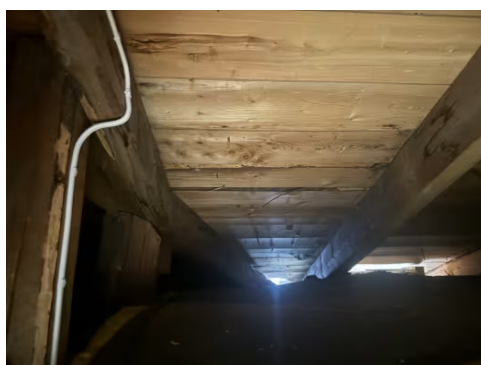
6.7 Loft (konstruksjonsoppbygging)

Tilgjengelige deler av konstruksjonen er delvis inspisert fra luke og lyst med lommelykt, det gjøres oppmerksom på at inspeksjonen er noe begrenset. Takkonstruksjonen har begrenset/ikke lufting, noe som kan gi kondens og fuktskader. Skade som følge av manglende lufting er ikke registrert, men kan være skjult. Skrå, isolerte takflater defineres som risikokonstruksjon på grunn av erfaringsmessig høy skadefrekvens. Isolasjon på loftet ligger ujevnt. Konstruksjonen er underdimensjonert i forhold til dagens standard.

Det må gjennomføres ytterligere undersøkelser for stadfesting av tilstand.

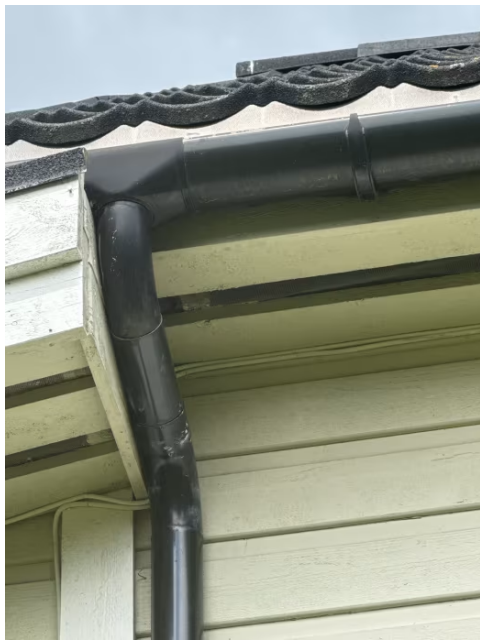
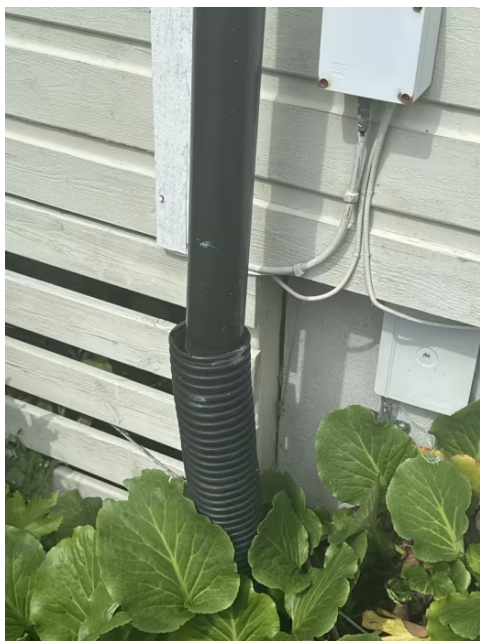
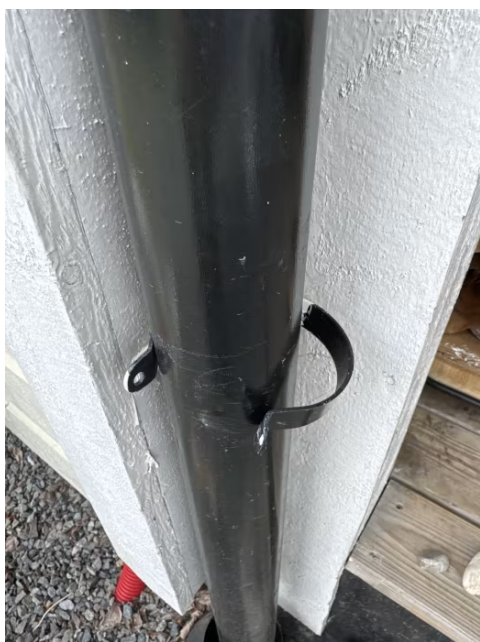
6.8 Renner og nedløp

utført fra hage/veranda. Ingen store avvik ble registrert, bortsett fra normal bruksslitasje. Det var oppholdsvær på befaringsdagen, slik at renner og nedløpsrørenes funksjon var vanskelig å stadfeste med sikkerhet. Det er behov for jevnlig kontroll av eldre takrenner, nedløpsrør og beslag.

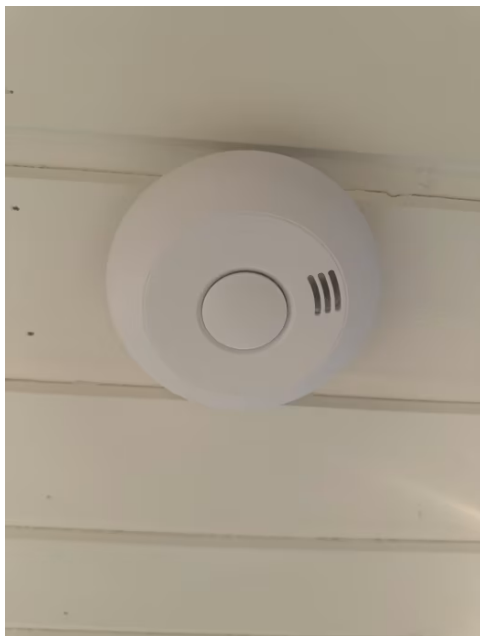
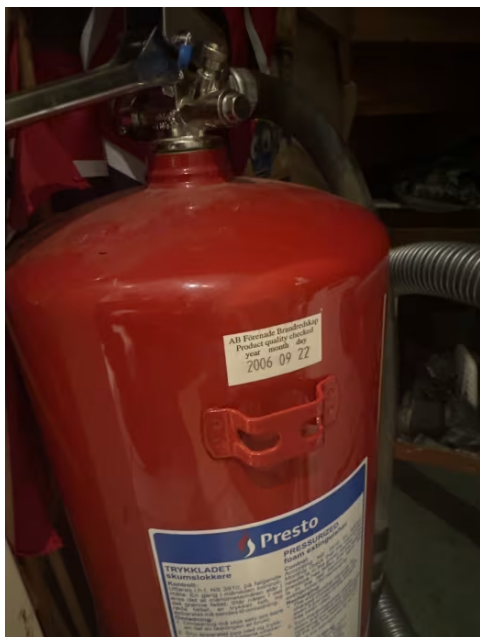
6.15 Lovlighet

Brannslukker fra 2006 må kontrolleres/byttes.

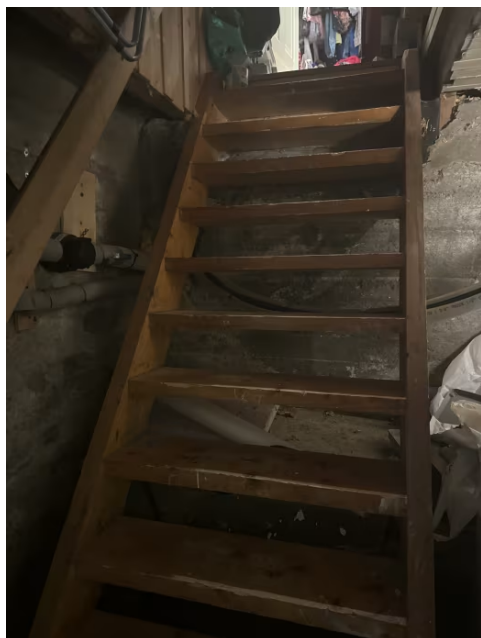
6.16 Trapp

Kjellertrapp er en bratt trapp fra byggeår.

Av sikkerhetsmessige grunner bør det monteres håndløper i trapp.

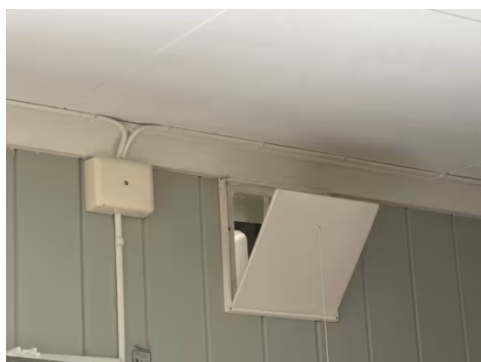
6.22 Ventilasjon

Ventileringen er ikke i henhold til dagens krav. Tiltak må vurderes ut fra bruk/behov.

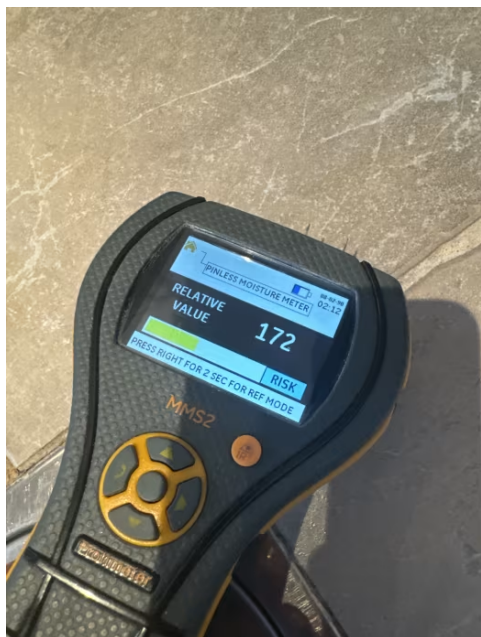
Oppsummering av overflater TG-2

Gulvet har fall til sluk, men dette er mindre enn referansenivået.

Det anbefales å installere et dusjkabinett for å begrense overflater for belastning med fritt vann.

Vær oppmerksom ved bruk. For å få tilstandsgrad 0 eller 1 må gulvet bygges om, for å få riktig fall til sluk. Det vil imidlertid sjelden være økonomisk rasjonelt som et enkeltstående tiltak. Ved en eventuell renovering, påse at våtrommet bygges med riktig fall til sluk.

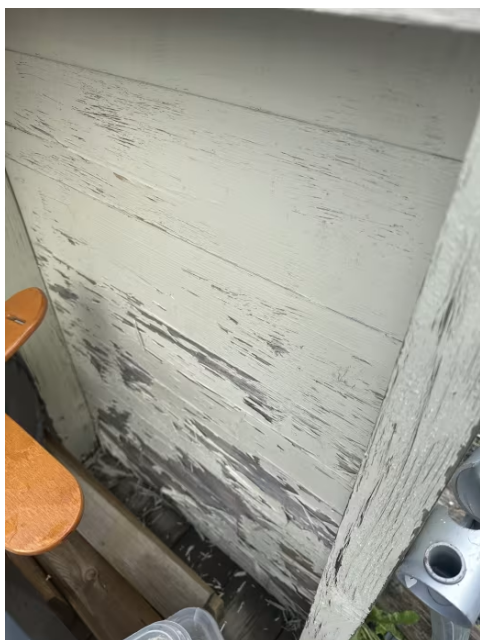
Maling flasser på rekkverk på terrasse
