Tilstandsrapport

Tomannsbolig

Lutomtveien 1 A, 1852 MYSEN

Befaringsdato: 03.02.2025

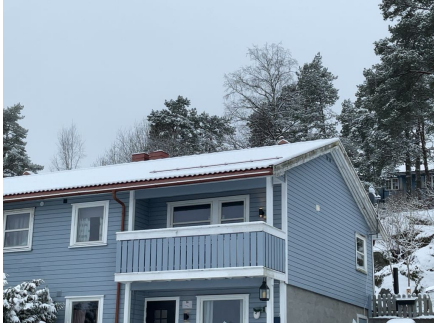
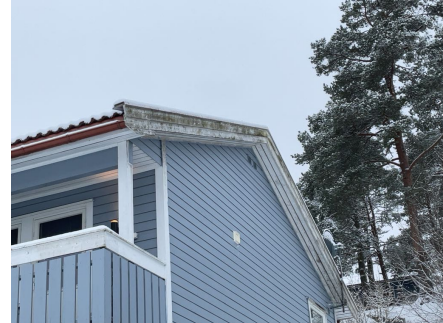
Taktekking er snødekt, alder eller materiale er ukjent og derfor ikke nærmere vurdert.

Vindskier og gesimskasse har behov for vask og overflatebehandling.

- Overvåk tilstanden jevnlig. For å få tilstandsgrad 0 eller 1 må tekingen skiftes ut, men tidspunktet for når dette er nødvendig er vanskelig å si noe om.
- Det bør foretas nærmere undersøkelser av takteking når taket er snøfritt.

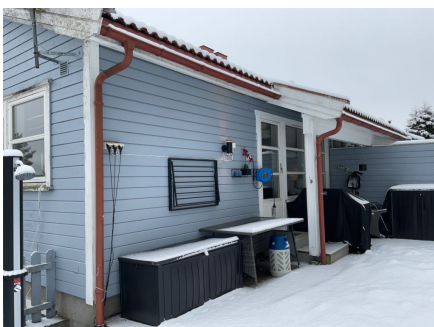
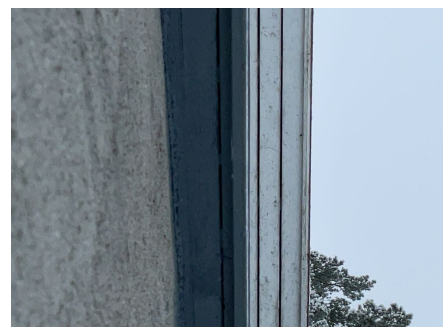
TC 2 Veggkonstruksjon

Manglende lufting av kledning kan føre til fukt, råteskader og redusert levetid for fasaden.

Ingen synlig lufting av kledning i nedkant.

- Det bør foretas tiltak for å bedre lufting av kledningen.

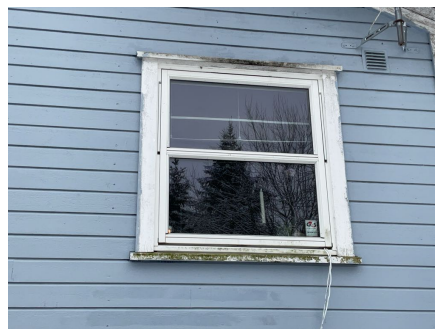
Omrammning er preget av forurensning.

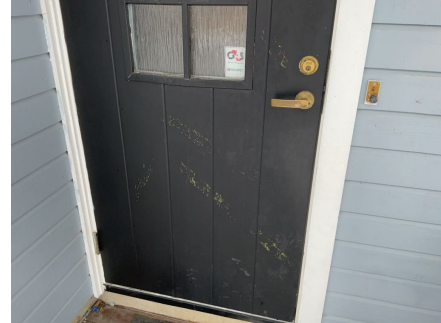
- Det er påvist dører som er vanskelig å åpne eller lukke.
- Det er påvist utetthet/åpning mellom dørblad og dørkarm. Dvs. at kald trekk kan oppstå.
- Karmene i dører er værslitte utvendig og det er sprekker i treverket.

Hovedytterdør er slitt

Hovedytterdør må forventes byttet i nær fremtid.

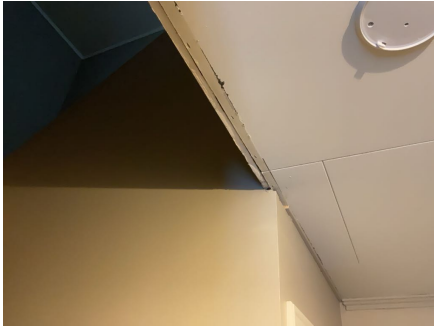
Det mangler list i overgang.

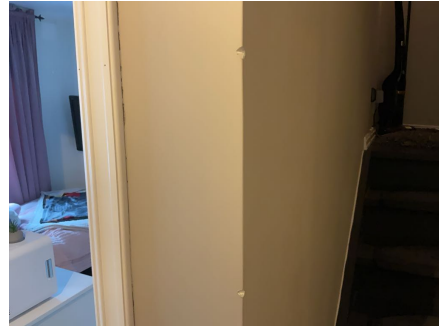
Hakk i hjørne på vegg.

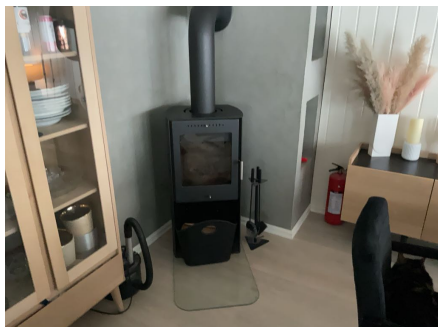
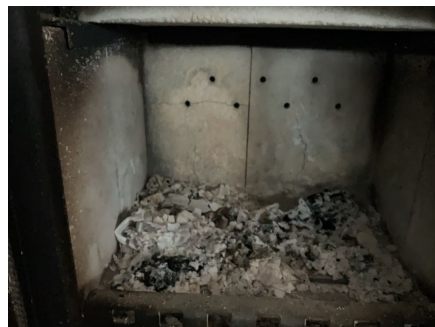
- Ildfast plate mangler på gulvet under sotluke/feieluke på pipe.
- Det er påvist sprekker i ildfast stein inne i ovnen.

Sprekker i ildfast stein.

- Skadet stein i ovnen må skiftes ut for å lukke avviket.
- Det anbefales å montere ildfast plate under luker på pipe.

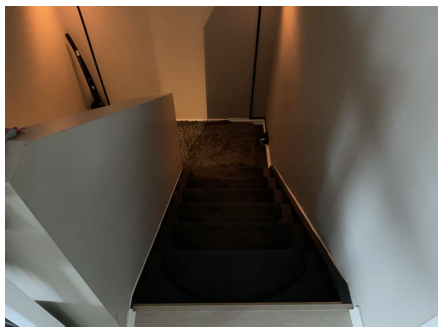
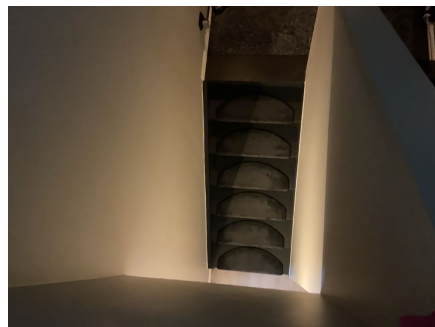
Det mangler håndløpere i trapp

- Håndløper må monteres på vegg for å tilfredsstille krav på byggetidspunktet.

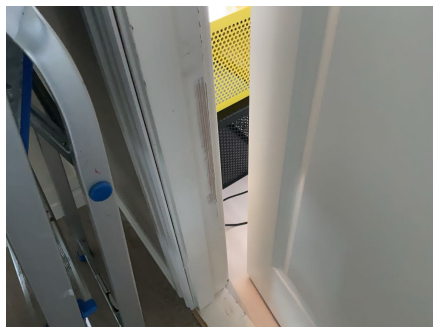
Slitasje på maling i karm

- Enkelte dører må justeres.
- Lokal utbedring må påregnes.
- Det bør foretas tiltak på enkelte dører.

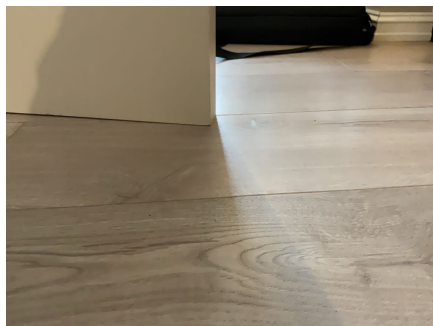
Dørblad tar i gulvet i første etasje.

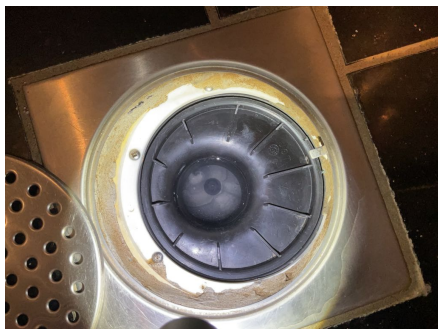
Det har blitt dusjet på vegger og gulv over mange år, noe som på generelt grunnlag være en risikokonstruksjon med hensyn til fukt i bakenforliggende/underliggende konstruksjoner.

Membran / slukmansjett kan ikke verifiseres, og således er det uklart om den finnes / tilfredsstillende etablert.

- Overvåk tilstanden jevnlig. For å få tilstandsgrad 0 eller 1 må slukløsningen skiftes ut og sannsynligvis må også membransjiktet skiftes/utbedres. Det er imidlertid vanskelig å si noe om tidspunktet for når dette er nødvendig.

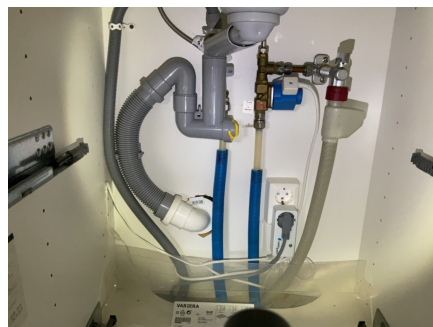
Rør-i-rør under kjøkkenbenken er ikke endetettet. Ved eventuelt lekkasje vil det være fare for at vann renner ut der.

- Det må monteres tettemuffer i enden av varerørene.
