Lutomtveien 1A, 1852 MYSEN

**Trømborg - Pen 1/2 part av  
vertikaldelt tomannsbolig i  
etablert og barnevennlig område.**

# Tilstandsrapport

# gnr. 266, bnr. 54, snr. 2

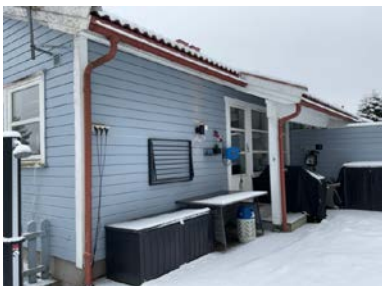
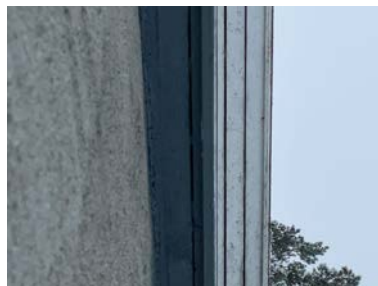
### Vurdering av avvik:

Ingen synlig lufting av kledning i nedkant.

- Det bør foretas tiltak for å bedre lufting av kledningen.

Manglende lufting av kledning kan føre til fukt, råteskader og redusert levetid for fasaden.

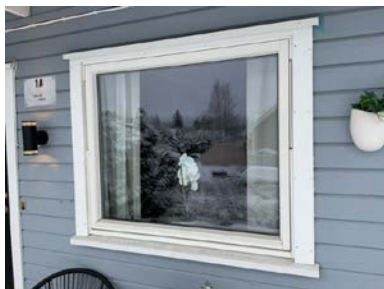
Vindu på soverom er byttet i 2019.

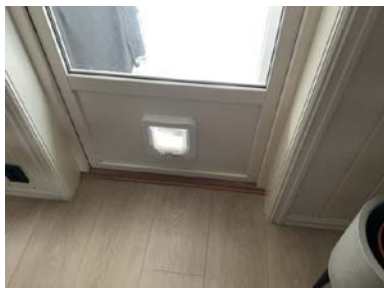
- Det er påvist dører som er vanskelig å åpne eller lukke.
- Det er påvist utetthet/åpning mellom dørbblad og dørkarm. Dvs. at kald trekk kan oppstå.
- Karmene i dører er værslitte utvendig og det er sprekker i treverket.

Balkongdør med katteluke

Hovedytterdør må forventes byttet i nær fremtid.

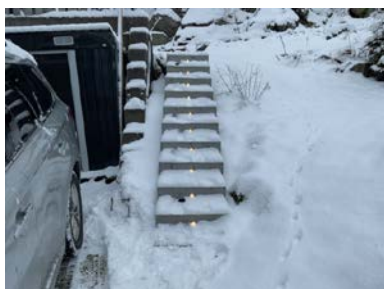
## **TG 3** Utvendige trapper

Trapp oppført av impregnerte materialer.

- Det bør foretas nærmere undersøkelser av utvendige trapper når de er snøfri.
- Rekkverk må monteres for å lukke avviket.

**Kostnadsestimat: 10 000 - 50 000**

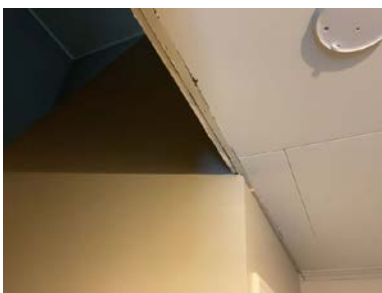
Det mangler list i overgang.

Den enkelte må vurdere behov for tiltak.

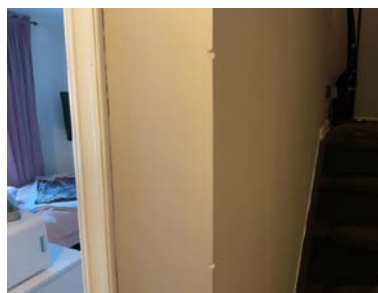
Hakk i hjørne på vegg.

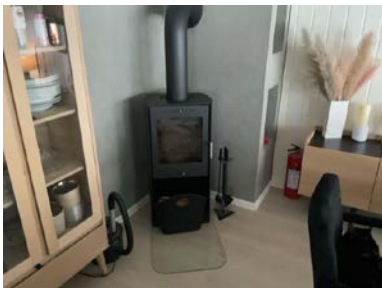
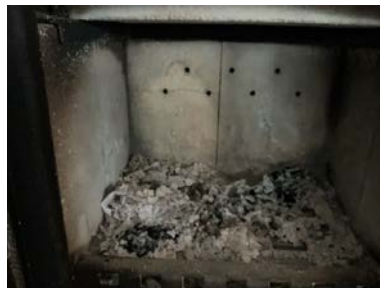
- Ildfast plate mangler på gulvet under sotluke/feieluke på pipe.
- Det er påvist sprekker i ildfast stein inne i ovnen.

Sprekker i ildfast stein.

- Skadet stein i ovnen må skiftes ut for å lukke avviket.
- Det anbefales å montere ildfast plate under luker på pipe.

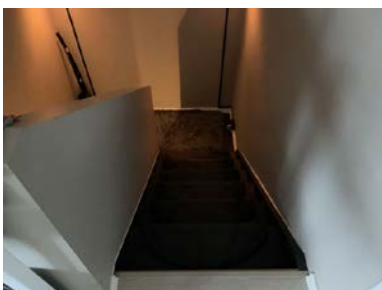
Det mangler håndløpere i trapp

- Håndløper må monteres på vegg for å tilfredsstille krav på byggetidspunktet.

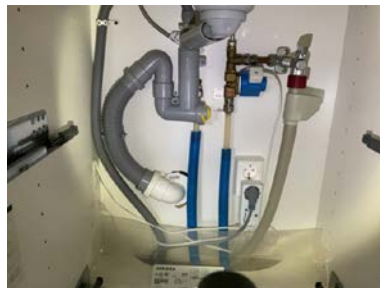
Rør-i-rør under kjøkkenbenken er ikke endetettet. Ved eventuelt lekkasje vil det være fare for at vann renner ut der.

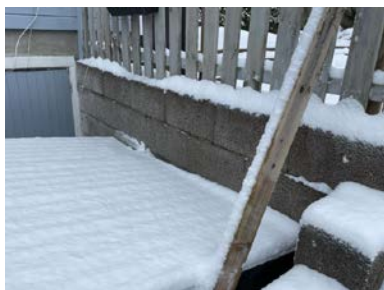
Bod plassert foran støttemur.

- Tiltak:
- Åpninger i rekkverk må endres for å tilfredsstille krav på byggemeldingstidspunktet.

Ytterligere undersøkelser anbefales.
