# Tilstandsrapport

Fritidsbolig

Stillausveien 16, 1622 GRESSVIK

Befaringsdato: 05.05.2025

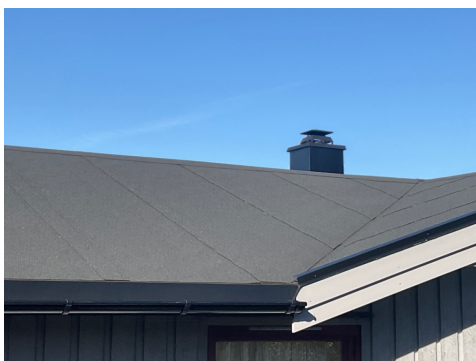
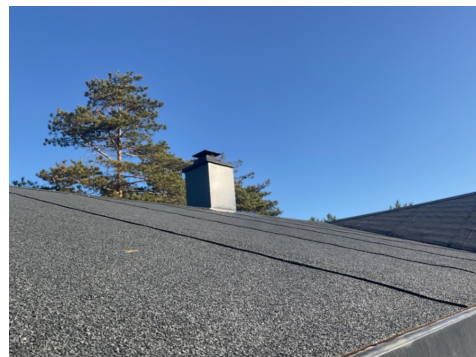
### ! TG 2 Takteking

Taket er tekkt med papp fra 2023. Utført av fagfolk, konferer eier for dokumentasjon.

- Mer enn halvparten av forventet brukstid er passert på undertak.

Undertaket ble undersøkt da det ble lagt ny takpapp. Det var god tilstand på undertaket og ikke nødvendig å skifte ut. Avvik er kun satt ut i fra at forskriften tilsier dette opp mot forventet levetid.

- Tidspunkt for utskiftning av undertak nærmer seg.

Ikke nødvendig med tiltak. Avvik og tiltak er kun satt ut i fra at forskriften tilsier dette opp mot forventet levetid.

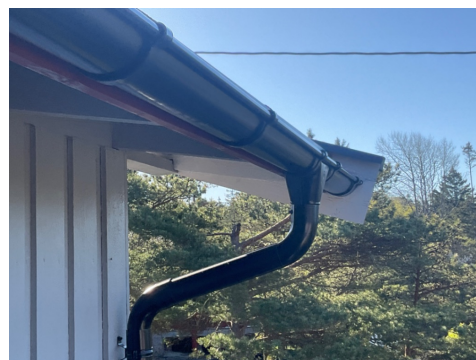
### ! TG 2 Nedløp og beslag

Takrenner og nedløp av plastbelagt stål.

- Det mangler snøfangere på hele eller deler av taket, men det var ikke krav om dette på byggemeldingstidspunktet.

- Det er ikke krav om utbedring av snøfangere opp til dagens krav.

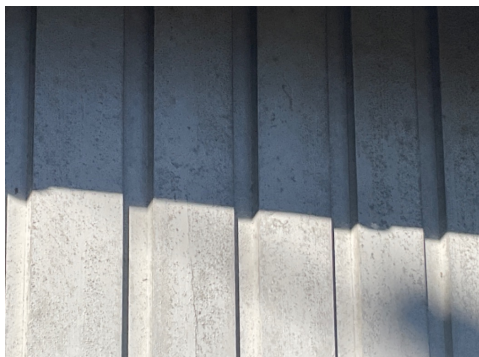
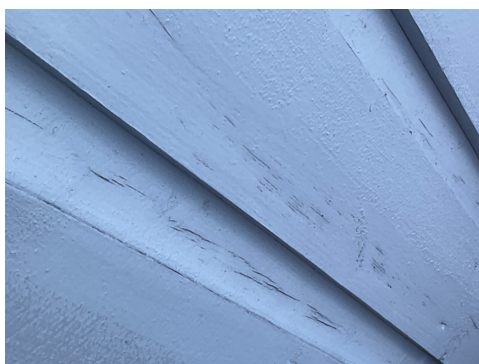
### ! TG 2 Veggkonstruksjon

Yttervegger i bindingsverk med stående kledning.

- Det er påvist andre avvik:
- Det er værslitt/oppsprukket trevirke/trepaneler.

Noe svertesopp, omfanget er lite.

- Lokal utbedring/utskiftning bør utføres.

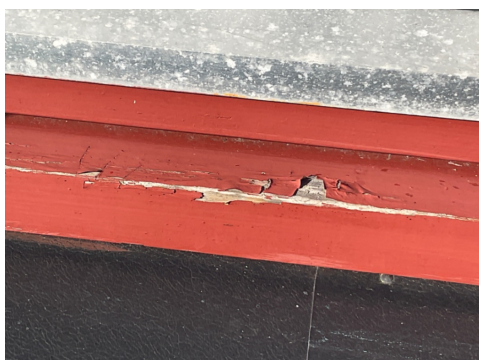
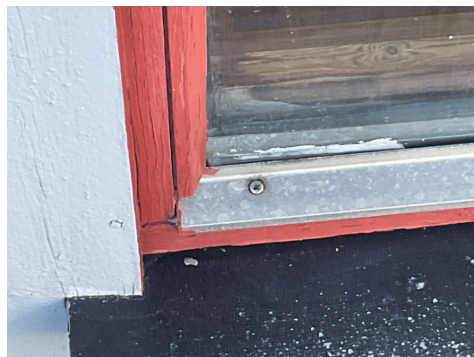
## ! TG 2 Vinduer

Vinduer med rammer og karmene i tre med isolerglass fra byggeår.

- Karmene i vinduer er slitte og det er sprekker i trevirket.

- Det må foretas lokal utbedring.
- Det må påregnes noe vedlikehold og at enkelte vinduer må skiftes ut.

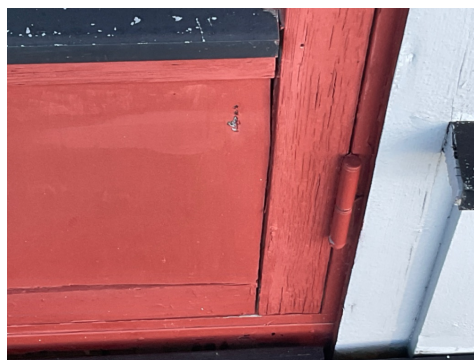
## ! TG 2 Dører

Ytterdør i tre fra byggeår.

Verandadør i tre med stort glassfelt med isolerglass fra byggeår.

- Karmene i dører er værslitte utvendig og det er sprekker i trevirket.

- Det må påregnes noe vedlikehold og at enkelte dører må skiftes ut.

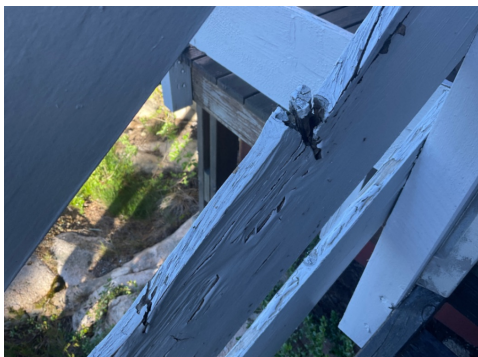
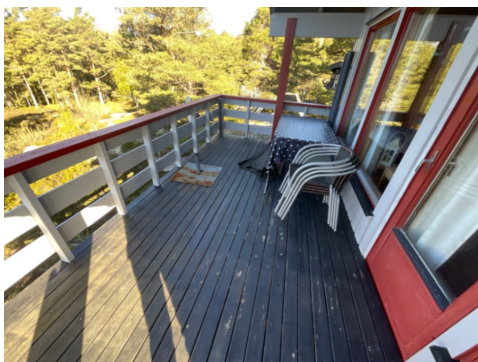
## ! TG 3 Balkonger, terrasser og rom under balkonger

Veranda på 25 kvm.

- Åpninger i rekkverk er ikke i henhold til krav i dagens forskrifter.
- Det er påvist fukt-/råteskader i konstruksjonen.
- Rekkverket er for lavt i forhold til dagens krav til rekkverkshøyder.
- Det er værslitt/oppsprukket trevirke/trepaneler.

Rekkverk er målt til ca. 85 cm. I henhold til dagens krav skal rekkverk være minimum 1 meter.

- Det er ikke krav om utbedring av rekkverkshøyde opp til dagens forskriftskrav.
- Lokal utbedring/utskiftning bør utføres.
- Det er ikke krav om utbedring av åpninger i rekkverk til dagens forskriftskrav.
- Råteskadet trekledning må skiftes ut.

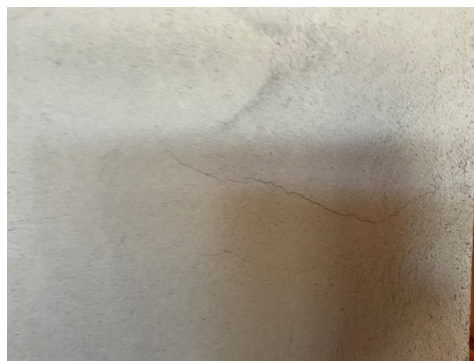
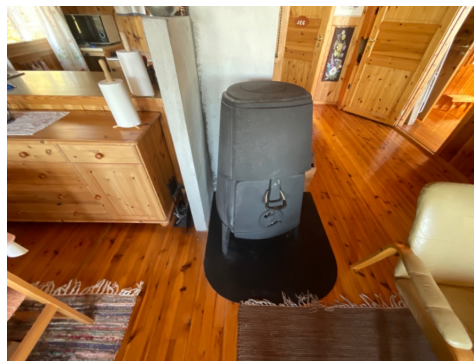
- Det er påvist sprekker og/eller riss i pipe.
- Mer enn halvparten av forventet brukstid er passert på pipe.

- Tidspunkt for piperehabilitering nærmer seg.

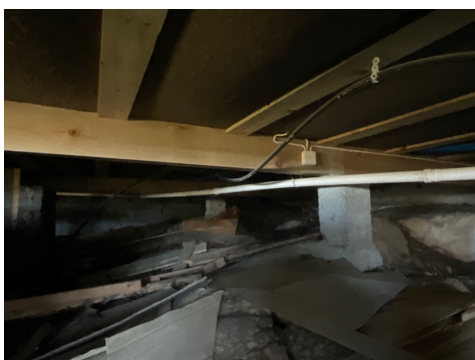
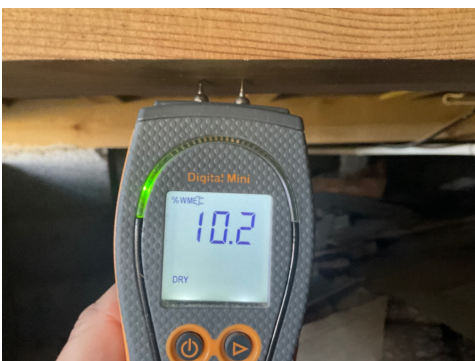
### ! TG 2 Krypkjeller

Åpen krypkjeller under boligen.

- Det er manglende fuktsperre på bakken.

Det mangler fuktsperre, dog måles det tørre normale verdier i etasjeskillere mot 1. etasje.

- Fuktsperre på bakken bør etableres.

Fuktsperre bør monteres for å redusere fukt/damp som kan påvirke etasjeskillere.

Tilstanden må forøvrig alltid overvåkes i en krypkjeller og spesielt ved store nedbørsmengder. En krypkjeller er betegnet som en risikokonstruksjon.

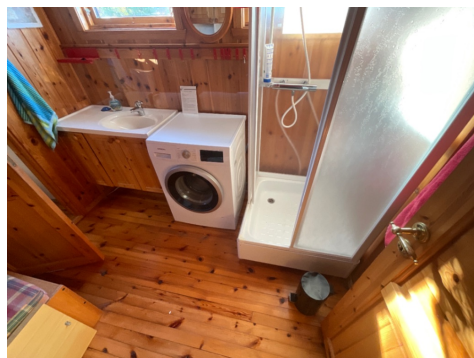
### 1. ETASJE > BAD/VASKEROM

Dersom våtrommet skal tilfredsstillе dagens forskrift må det totalrenoveres. Alle forhold med tettesjikt, våtsone, sluk m.m. må dokumenteres.

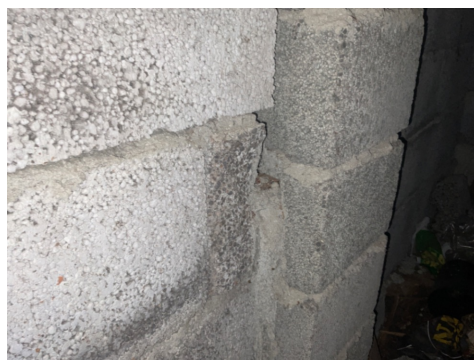
- Grunnmuren har sprekkdannelser.

Noe sprekkdannelser og skjevheter/avskallinger i Lecablokker.

- Lokal utbedring må utføres.

Videre må tilstanden overvåkes.
