# Tilstandsrapport

Fritidsbolig

Ulvelavet 18, 2485 RENDALEN

Befaringsdato: 26.05.2025

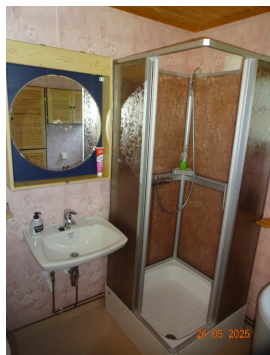
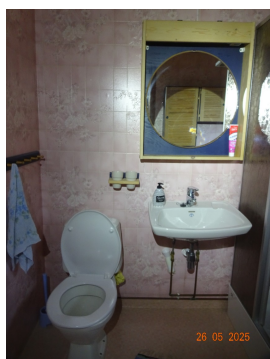
- Våtrommet må oppgraderes for å tåle normal bruk etter dagens krav.
- Bad er bygget etter byggeforskrifter gjeldende før 1997.  
Bad fra før 1997 gis i denne rapport automatisk TG 3 da det ut fra alder må forventes at behov for oppgraderinger nærmer seg.  
Vinyltapet har stedvis løsnet.  
Vindu i våtsonen, dusjkabinett hindrer direkte vannsprut på overflatene.  
Ikke etablert fall til sluk, tilnærmet flatt gulv. Dels med motfall.  
Ikke etablert tilluftspalte under innerdør.  
Eldre gulvbelegg blir porøse og kan spreke opp, må påregne forvitringsskader i belegget.  
Rørgjennomføringer i våtroms gulvbelegg, svekker gulvets tetthet.

**Kostnadsestimat:** 100 000 - 300 000

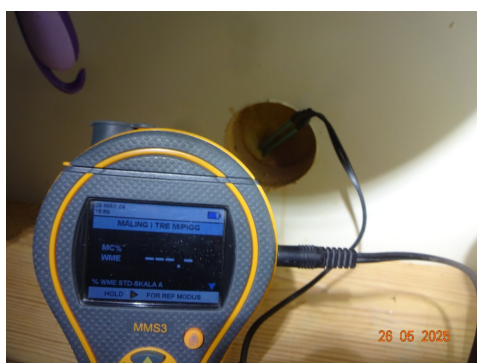
## 1. ETASJE > BAD

### TG 1 Tilliggende konstruksjoner våtrom

Hulltaking er foretatt nederst på delevegg mot våtsonen. Ved bruk av fuktmåler ble det ikke registrert unormale verdier.

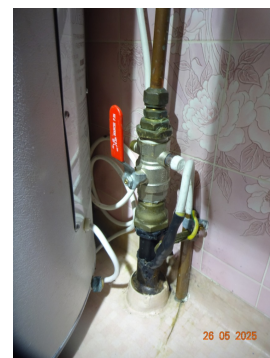
#### TG 2 Avløpsrør

Avløpsledninger av PVC (plastrør).
