# Tilstandsrapport

Selveierleilighet

Gudes gate 1 A, 1530 MOSS

Befaringsdato: 01.05.2025

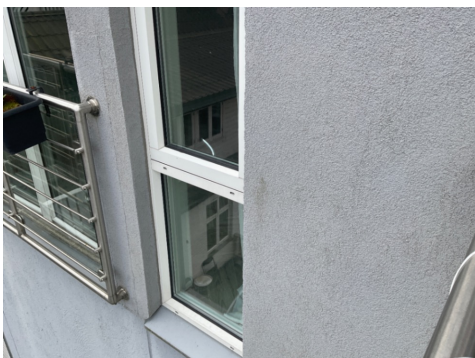
### ! TG 1 Vinduer

Vinduer med rammer og karmer i tre med isolerglass fra 2008.

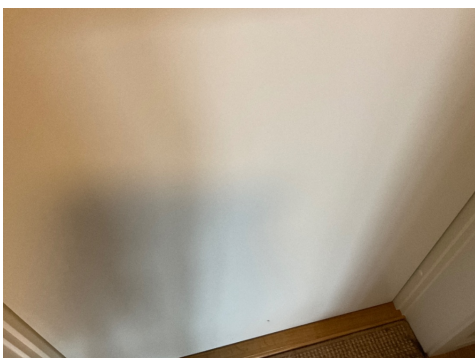
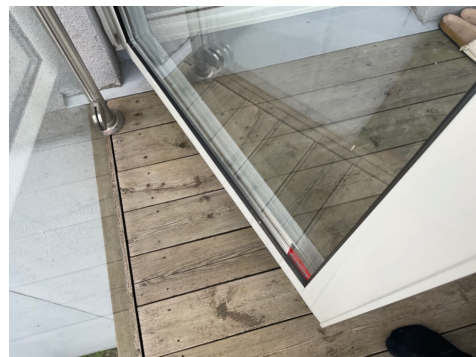
### ! TG 1 Dører

Ytterdør i tre fra 2008.

Balkongdør i tre med isolerglass fra 2008.

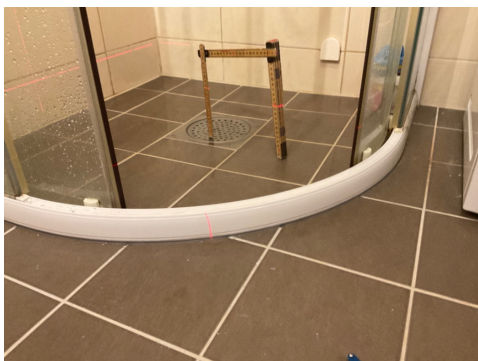
### TG 2 Overflater Gulv

Flislagt gulv med elektriske varmekabler. Fallforhold til sluk er målt til ca. 10 mm fra topp membran til topp av slukrist.

- Det er påvist at høydeforskjell fra topp slukrist til gulv/synlig topp membran ved dørterskel er mindre enn 25 mm.

- Våtrommet fungerer med dette avviket.

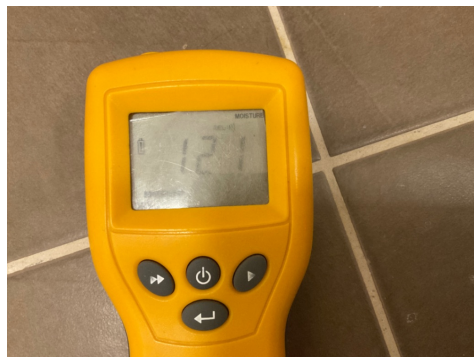
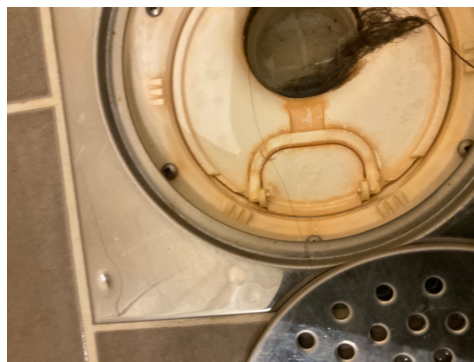
### TG 2 Sluk, membran og tettesjikt

Plastsluk.

Fuktmåler viser normale verdier.

- Mer enn halvparten av forventet brukstid er passert på membranløsningen.
- Mer enn halvparten av forventet brukstid er passert på slukløsningen.

Rommet er i bruk og fungerer med dagens tilstand.

Et våtrom har begrenset med levetid og i henhold til dagens forskrift er mer enn halvparten av forventet brukstid oppbrukt på membran- og slukløsning.

- Sluket må sjekkes og rengjøres jevnlig.
- Overvåk tilstanden jevnlig. For å få tilstandsgrad 0 eller 1 må slukløsningen skiftes ut og sannsynligvis må også membransjiktet skiftes/utbedres. Det er imidlertid vanskelig å si noe om tidspunktet for når dette er nødvendig.
- Installering av tett dusjkabinett anbefales.

Det anbefales på et generelt grunnlag å montere dusjkabinett på våtrom som er over 10 år for å minske vannbelastningen på rommet.

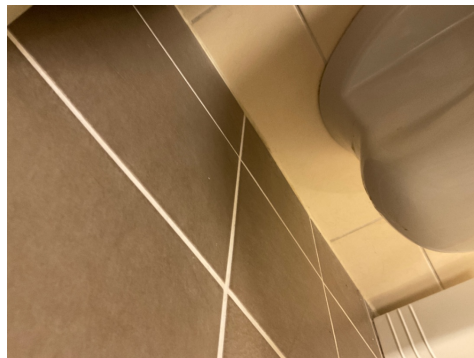
### TG 2 Sanitærutstyr og innredning

Rommet har innredning med nedfelt servant, veggfestet toalett, dusjhjørne og opplegg for vaskemaskin.

- Det er ikke påvist tilfredsstillende løsning for å synliggjøre lekkasje fra innebygget sistene.

- Ved implementering av innebygget sistene var det ikke krav om lekkasjesikring, konstruksjonen bør jevnlig observeres.

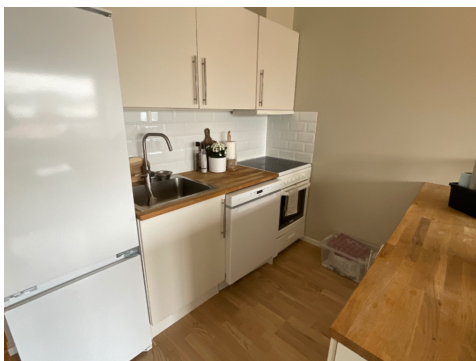
## TG 1 Overflater og innredning

Kjøkkeninnredning fra 2008.  
Kjøkkenet har slette fronter og heltre benkeplate. Frittstående komfyr og kjølfrysenskap, underbygget oppvaskmaskin.

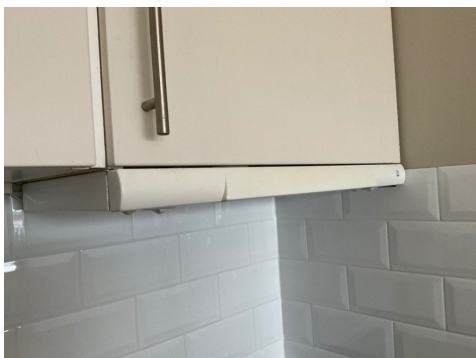
## TG 2 Avtrekk

Mekanisk avtrekk via sentralavtrekk.

Høy alder på ventilator.

- Det er ikke behov for utbedringstiltak.

Ikke nødvendig med tiltak da den fungerer i dag, men grunnet alder kan skader plutselig oppstå.
