Finnestadveien 428, 1880 EIDSBURG

**Landlig beliggende enebolig ved  
Eidsberg Stasjon.**

Befaringsdato: 19.03.2025

Rapportdato: 27.03.2025

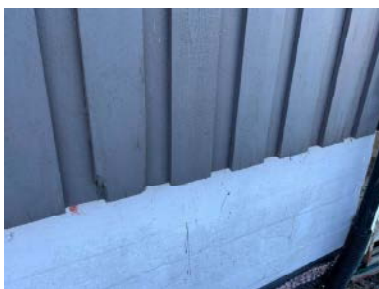
- Det er ingen eller liten lufting i nedre kant av kledning mot grunnmur.
- Det er påvist betydelige råteskader i bordkledningen.

- Ikke tilstrekkelig med lufting mellom kledning og yttervegg. God lufting er viktig og skal drenere ned og lede ut vann som trenger gjennom regnskjermen, slippe ut eventuell fuktighet fra indre deler av veggen samt gi mulighet for at fuktighet kan tørke ut fra baksiden av regnskjermen.

- Råteskadet trekledning må skiftes ut for å forhindre videre skadeutvikling. Fuktskader som konsekvens. i områder hvor det er påvist en del råte, må det forventes at veggkonstruksjonen har tatt skade.
- Vedrørende lufting, kan konstruksjonen fungere med dette avviket, det må dog gjøres utbedringer om avviket skal lukkes. Det vil imidlertid sjelden være økonomisk rasjonelt som et enkeltstående tiltak. Ved bytting av kledning, bør konstruksjon/lufting bygges opp riktig.

**Kostnadsestimat: 50 000 - 100 000**

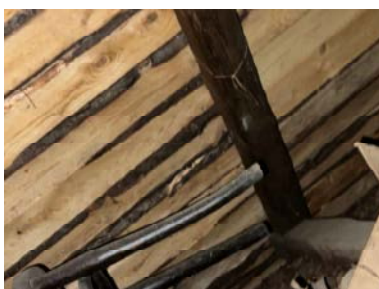
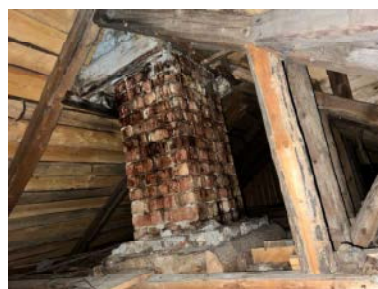
## TG 3 Takkonstruksjon/Loft

- Det er ingen lufting i konstruksjonen.
- Det er påvist fukt-/råteskader i takkonstruksjonen.
- Det er påvist fuktskjolder/skader i takkonstruksjonen.
- Begrenset med lufting av loftet. God og kontinuerlig lufting er viktig, slik at risiko for skader reduseres.
- Registrert noen områder med/svertesopp i undertaket på loftet. Årsak er trolig fordi det er for fuktig på loftet, fra boligen kommer fuktig luft opp på loftet, som kjøles ned.
- Påvist fuktskjolder i undertaket på loftet, rundt gjennomføringer. Ikke foretatt fuktmålinger. Skjolder kan relateres til utettheter rundt pipe.
- Påvist råteskader i vindski samt ytre takbjelke.

- Gjennomføringer i taktekket er som regel svake punkt hvor det fort oppstår lekkasje. Kontinuerlig tilsyn er anbefalt.
- Luftingen må utbedres for å lukke avviket, men det er sjelden økonomisk rasjonelt som et enkeltstående tiltak. Ved omlegging av taktekkingen bør lufting over tak vurderes for å redusere risikoen for kondens og fuktskader.
- Råteskadet vindski og takbjelke må utbedres om avviket skal lukkes.

**Kostnadsestimat: 50 000 - 100 000**

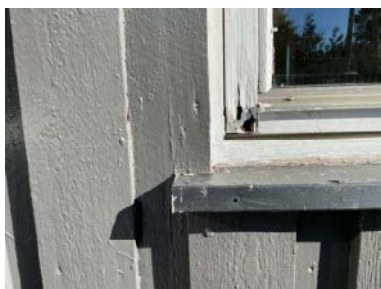
## TG 3 Vinduer

- Det er påvist at enkelte vinduer er vanskelig å åpne/lukke.
- Det er påvist vinduer med fukt/råteskader.
- Karmene i vinduer er slitte og det er sprekker i treverket.

- Vinduenes karmen har synlige sprekker/slitasje samt råteskader som kan svekke funksjon og tetthet over tid, forårsaket av aldring, fukt samt manglende vedlikehold.

- Det er observert tegn på innvendig kondensering på enkelte vindusglass. Dette indikerer at det kan være redusert isolasjonsevne i glassene eller utilstrekkelig ventilasjon i rommet som fører til oppsamling av fuktighet på innsiden av vinduene.

- Vinduer bærer generelt preg av elde og slitasje, og det må påregnes utskiftninger av vinduer nå samt i tiden som kommer. Om ikke, vil det resultere i videre skadeutvikling som kan utvikle seg til fuktskader i konstruksjon rundt.

**Kostnadsestimat: 100 000 - 300 000**

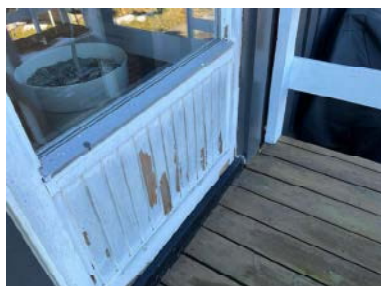
## 102 Dører

Bygningen har teak hovedytterdør, fra 1989.  
Eldre dør til kjeller.  
Terrasse med isolerglass fra 1970-tallet.

- Det er påvist utetthet/åpning mellom dørblad og dørkarm. Dvs. at kald trekk kan oppstå.
- Karmene i dører er værslitte utvendig og det er sprekker i treverket.

- Det må påregnes noe vedlikehold og at enkelte dører må skiftes ut.

- Utettheten mellom dørbladet og karmen bør tettes. Hvis dette ikke utbedres, kan det føre til økt varmetap, kald trekk og høyere oppvarmingskostnader.  
- Dører bør vedlikeholdes eller skiftes ut for å bevare funksjon og estetikk. Uten tiltak kan slitasten forverres, noe som kan påvirke tetthet og brukervennlighet.

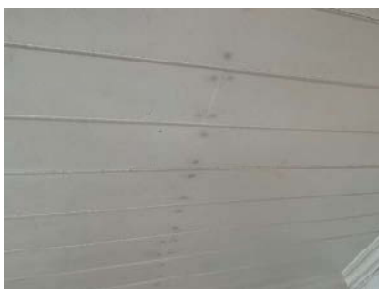
- Påvist sot-/støvkondens på overflater. Dette kommer trolig av varmetap mellom boligen og konstruksjon, som kan gi ørlite kondens, som sot og støv i lufta fester seg til. Ellers påvist noe sår/skader på overflater.

- Det vil være opp til den enkelte å avgjøre om de ønsker å pusse opp overflatene. Det må dog gjøres tiltak om avviket skal lukkes.
