# Tilstandsrapport

Enebolig

Orkerødgata 45, 1511 MOSS

Befaringsdato: 02.07.2024

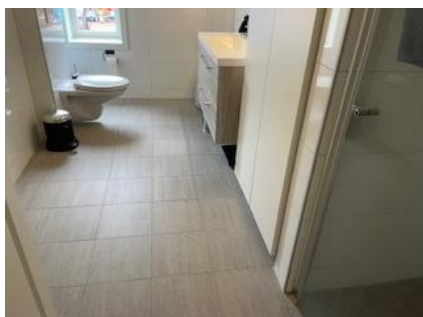
### 1. ETASJE > BAD

#### ! TG 1 Overflater Gulv

Flislagt gulv med etablert fallforhold.  
Sluk i senket dusjnisje.

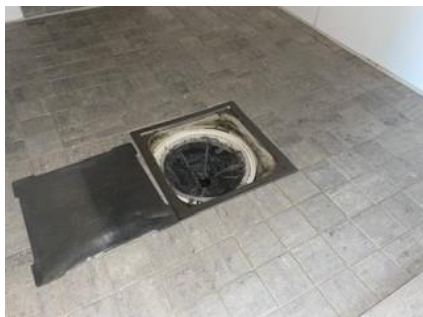
### 1. ETASJE > BAD

#### ! TG 1 Sluk, membran og tettesjikt

Sluk i dusjnisje.

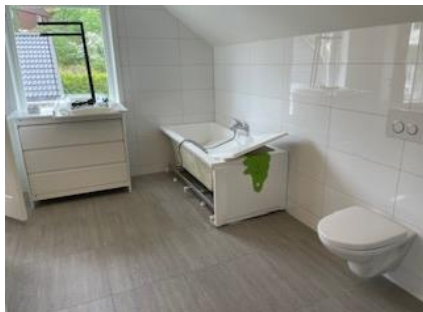
## 2. ETASJE > BAD

### TG 1 Overflater Gulv

Flislagt gulv med etablert fallforhold.

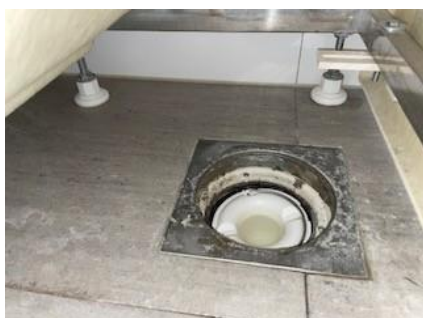
## 2. ETASJE > BAD

### ! TG 1 Sluk, membran og tettesjikt

Sluk under badekar.

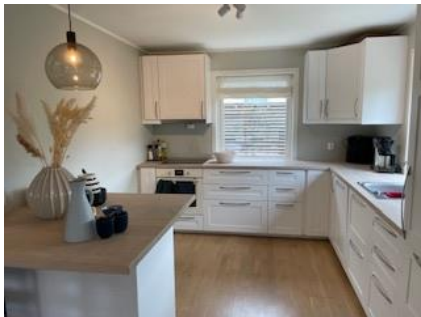
### 1. ETASJE > STUE/KJØKKEN

#### ! TG 1 Overflater og innredning

Skapinnredning med fronter i malt MDF, heltre benkeplate. Integrerte hvitevarer med oppvaskmaskin, platetopp, stekeovn og kombiskap kjøll/frys. Montert automatisk vannstoppventil og komfyrvakt.

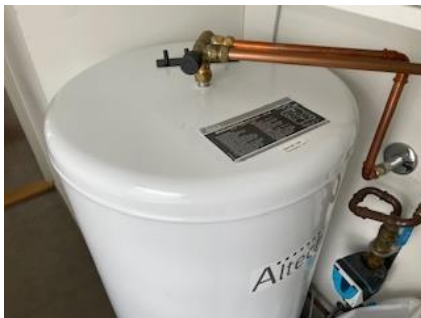
## Varmtvannstank

VV-bereder, 200 liter.

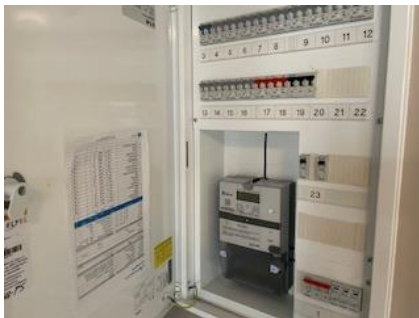
El-skap med jordfeilautomater. Anlegg fra byggeår 2016.  
Montert elbil-lader i garasje.

På generelt grunnlag anbefales alltid utført utvidet el-kontroll, det er dog ikke observert forhold i boligen som åpenbart krever en slik kontroll.
