Leilighet  
Furumoen 11 D  
2032 Maura

#### Boligens tekniske tilstand:

Dato: 24/06/2025

| Befaringsdato: | 17.06.2025 |

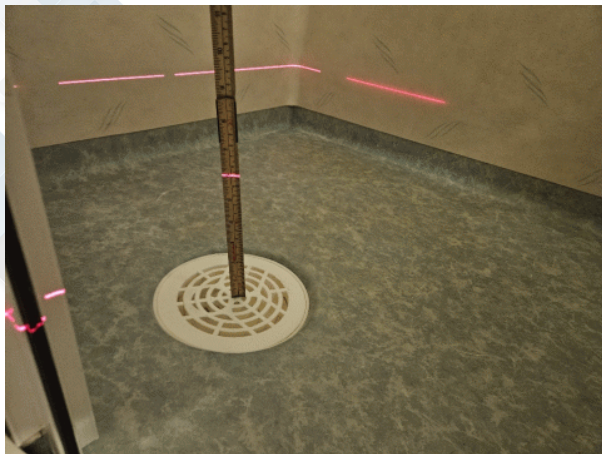
Det ble utført en enkelt test av overflatene der det registreres ikke tilfredsstillende fall på gulv mot sluk, deler av gulvet er mer eller mindre i vater og høydeforskjell fra toppen av sluket til toppen av membranen ved dørterskelen ble målt til 10mm. TG2 Vinylbelegget har passert mer enn halvparten av sin forventet levetid. TG2

Sokkelen under dusjnisen er forseglet med silikon, som hindrer eventuelt lekkasjevann fra andre vanninstallasjoner i å nå frem til sluket. TG2
