Leilighet  
Furumoen 11 D  
2032 Maura

**Boligens tekniske tilstand:**

Dato: 18/06/2025

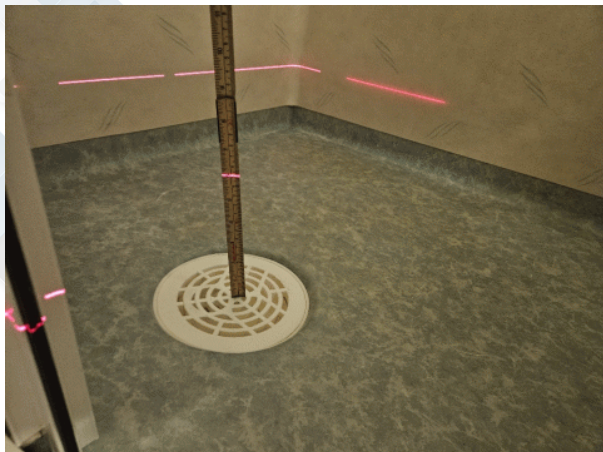
Det ble utført en enkelt test av overflatene der det registreres ikke tilfredsstillende fall på gulv mot sluk, deler av gulvet er mer eller mindre i vater og høydeforskjell fra toppen av sluket til toppen av membranen ved dørterskelen ble målt til 10mm. TG2 Vinylbelegget har passert mer enn halvparten av sin forventet levetid. TG2

Sokkelen under dusjnisen er forseglet med silikon, som hindrer eventuelt lekkasjevann fra andre vanninstallasjoner i å nå frem til sluket. TG2
