Tilstandsrapport

Tomannsbolig

Sleipners veg 98 , 5221 NESTTUN

Rapportdato: 25.03.2026

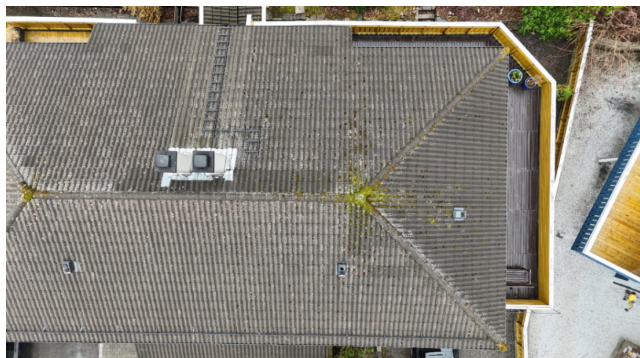
TG 2 Takteking

Taktekkingen er av betongtakstein. Taket er besiktiget fra takfot og med drone.

- Mer enn halvparten av forventet brukstid er passert på taktekingen.

- Overvåk tilstanden jevnlig. For å få tilstandsgrad 0 eller 1 må tekkingen skiftes ut, men tidspunktet for når dette er nødvendig er vanskelig å si noe om.

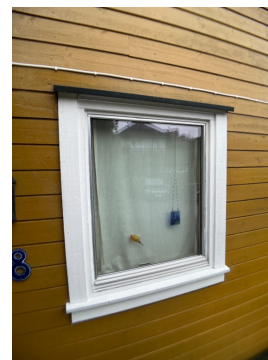
TG 2 Vinduer

- Karmene i vinduer er slitte og det er sprekker i trevirket.

Det må påberegnes normalt vedlikehold

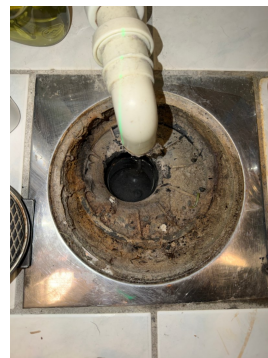
TG 2 Sluk, membran og tettesjikt

Det er plastsluk og smøremembran med ukjent utførelse.

- Mer enn halvparten av forventet brukstid er passert på membranløsningen.

Smøremembran har en naturlig aldringsprosess i form av kjemisk uttørking. Normal forventet levetid på smøremembran er 10-20 år.

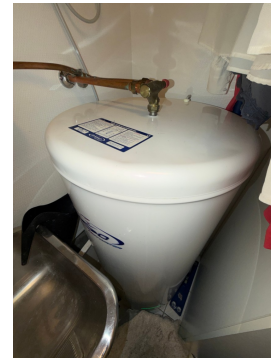
TG 2 Vannledninger

Innvendige vannledninger er av kobber.

- Mer enn halvparten av forventet brukstid er passert på innvendige vannledninger.

teknisk forventet levetid mellom 25 og 100 år, og en anbefalt brukstid på 50år.
