# Tilstandsrapport

Boligbygg med flere boenheter

Kirkegata 179 B, 5525 HAUGESUND

Befaringsdato: 03.10.2025

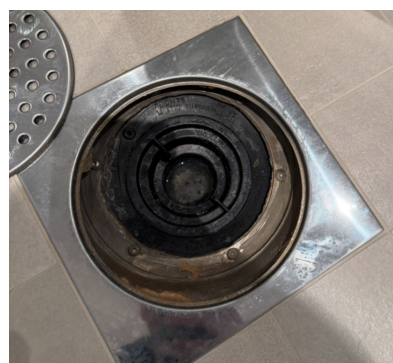
#### ! TG 0 Sluk, membran og tettesjikt

Det kan fremlegges dokumentasjon på utførelse.
