Tilstandsrapport

Boligbygg med flere boenheter

Trondheimsveien 46 U, 7300 ORKANGER

Befaringsdato: 09.04.2026

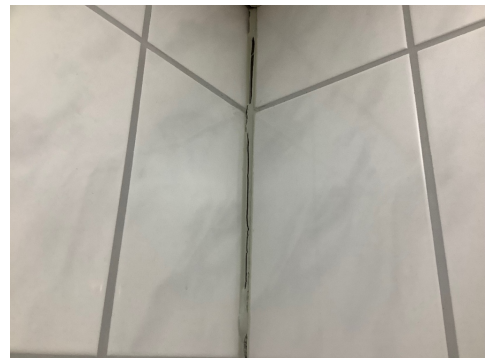
TG 2 Overflater vegger og himling

Veggene har fliser.

Det registreres stedvis riss i fuger

Omfuging anbefales.

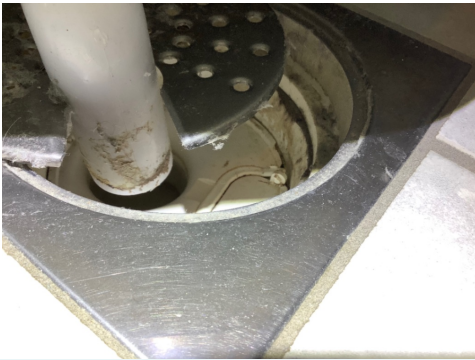
TG 2 Sluk, membran og tettesjikt

Det er plastsluk og smøremembran med ukjent utførelse.

- Mer enn halvparten av forventet brukstid er passert på membranløsningen.

- Det er viktig å merke seg at levetiden til en membran varierer basert på kvalitet, installasjon og bruk. Eldre membraner kan bli sprø og sprekke opp, noe som fører til at de mister sin vanntettende funksjon. Dette kan resultere i vannlekkasjer gjennom vegger og gulv og fuktskader.

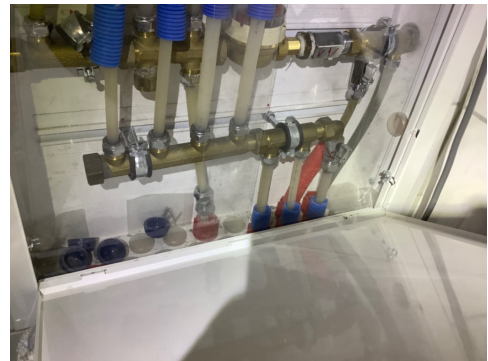
TG 1 Vannledninger

Innvendige vannledninger er av plast (rør i rør). Det er besiktiget i rørskap.
