# Tilstandsrapport

Leilighet

Manesjen 2, 2050 JESSHEIM

Befaringsdato: 14.04.2025

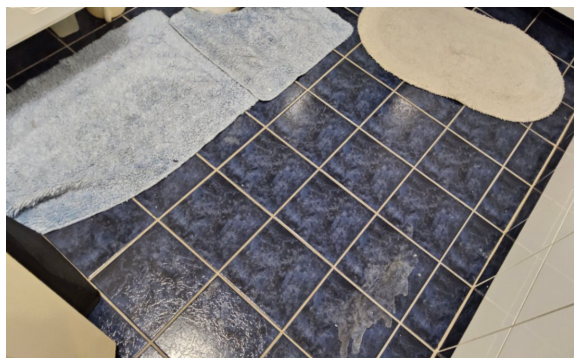
#### ! TG 3 Overflater Gulv

Gulvet er flislagt. Rommet har elektriske varmekabler. Fall mot sluk er målt til motfall på 6mm.

Det kan ikke utelukkes fra et økonomisk perspektiv at en større renovasjon av badet må påregnes som følge av avviket.

Det anbefales å utbedre avvik i fallforhold.

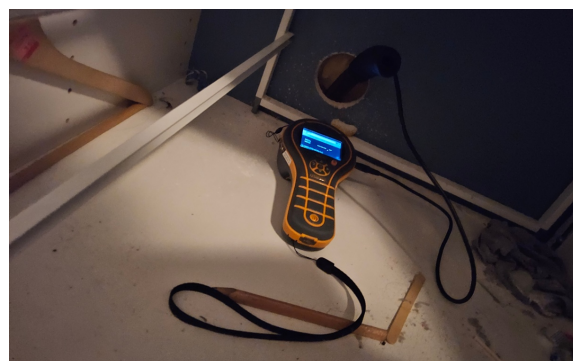
#### ! TG 0 Tilliggende konstruksjoner våtrom

Hulltaking er foretatt uten å påvise unormale forhold. Hulltaking er foretatt på soverom. Fuktkvotemåling (vekt%) i konstruksjonen ble målt til 0-6.
