# Tilstandsrapport

📍 Steinhammergeien 10 F, 1177 OSLO

# gnr. 157, bnr. 799, snr. 4

Befaringsdato: 18.05.2025

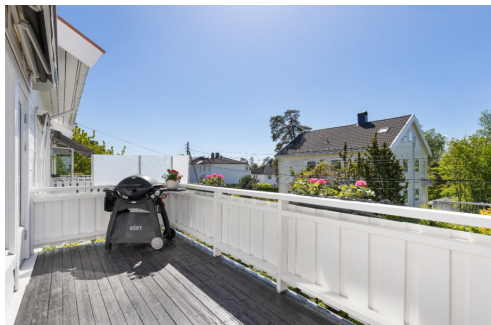
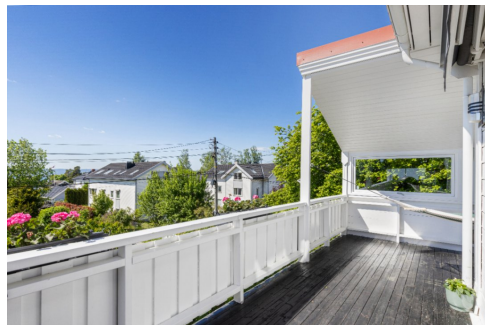
Lokale utbedringer og vedlikeholdsarbeid er påregnelig.

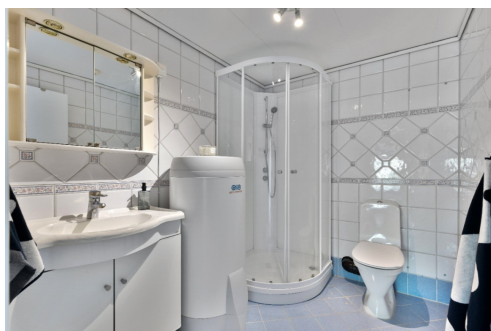
## LOFT > BAD

### TG 2 Tilliggende konstruksjoner våtrom

- Hulltaking er ikke foretatt da det allerede er påvist andre avvik i våtsonen.

Det var utslag ved bruk av fuktindikator på gulvflatene ved dusjkabinett og sluk.

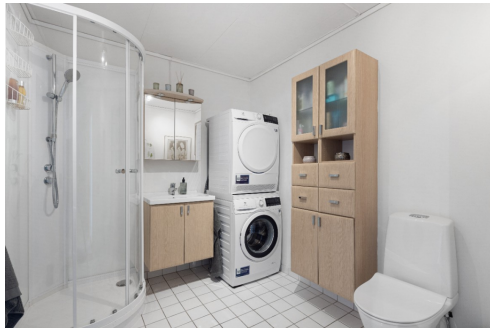
## 2. ETASJE > BAD

### Tilliggende konstruksjoner våtrom

- Hulltaking er ikke foretatt da det allerede er påvist andre avvik i våtsonen.

Det var utslag ved bruk av fuktindikator på gulvflatene ved dusjkabinett og sluk.

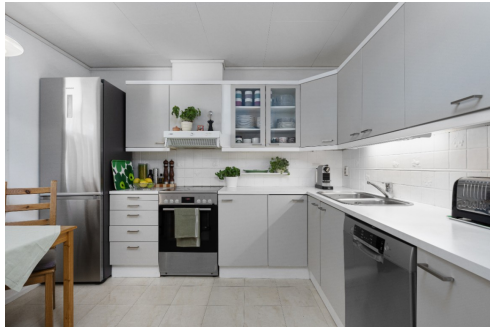
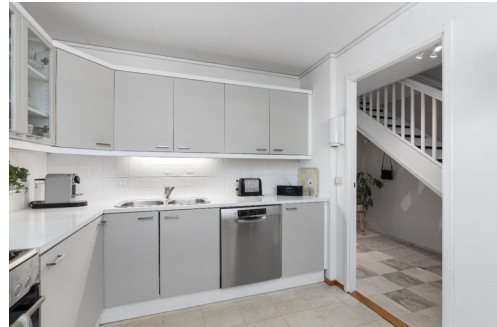
## 2. ETASJE > KJØKKEN

### TG 1 Avtrekk

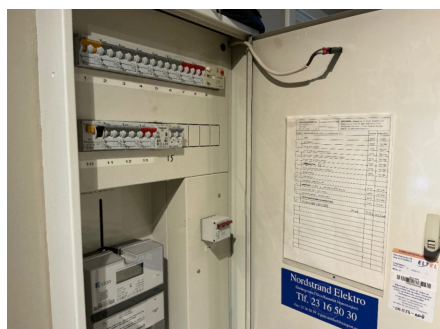
Automatsikringer i sikringsskap plassert i gang.
