Steinhammergeien 10F, 1177 OSLO

**Selveierleilighet over 2 plan med  
svært god og familievennelig  
beliggenhet**

| Tilstandsrapport ..... | 41 |

Befaringsdato: 18.05.2025

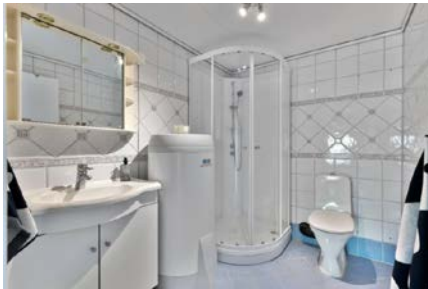
## LOFT > BAD

For å få tilstandsgrad 0 eller 1 må våtrommet må renoveres. Ved en eventuell renovering anbefales at forhold med tettesjikt, våtsone, sluk m.m. må dokumenteres. Manglende oppgradering av våtrommet medfører høy risiko for at konstruksjonene ikke vil tåle vanlig bruk av vann eller lekkasjer. Selv om det er dusjkabinett, er det fortsatt en betydelig risiko for at våtrommets konstruksjoner ikke tåler lekkasjer. Dette kan føre til fuktskader på tilstøtende konstruksjoner.

- Hulltaking er ikke foretatt da det allerede er påvist andre avvik i våtsonen.

Det var utslag ved bruk av fuktindikator på gulvflatene ved dusjkabinett og sluk.

**Kostnadsestimat: 100 000 - 300 000**

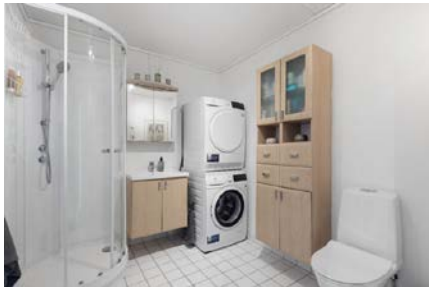
## 2. ETASJE > BAD

For å få tilstandsgrad 0 eller 1 må våtrommet må renoveres. Ved en eventuell renovering anbefales at forhold med tettesjikt, våtsone, sluk m.m. må dokumenteres. Manglende oppgradering av våtrommet medfører høy risiko for at konstruksjonene ikke vil tåle vanlig bruk av vann eller lekkasjer. Selv om det er dusjkabinett, er det fortsatt en betydelig risiko for at våtrommets konstruksjoner ikke tåler lekkasjer. Dette kan føre til fuktskader på tilstøtende konstruksjoner.

- Hulltaking er ikke foretatt da det allerede er påvist andre avvik i våtsonen.

Det var utslag ved bruk av fuktindikator på gulvflatene ved dusjkabinett og sluk.

**Kostnadsestimat: 100 000 - 300 000**
