# Tilstandsrapport

Enebolig

Bjørkebekkveien 912, 1798 AREMARK

Befaringsdato: 25.08.2025

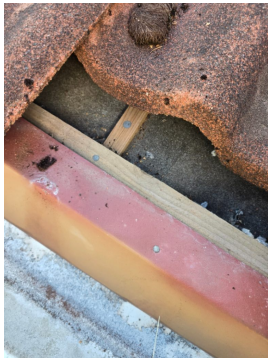
### ! TG 2 Nedløp og beslag

Takrenner, nedløp og beslag av stål.

Det anbefales å montere snøfangere der hvor folk ferdes, slik at det ikke kan oppstå skader på personer pga nedfall av snø/is fra taket.

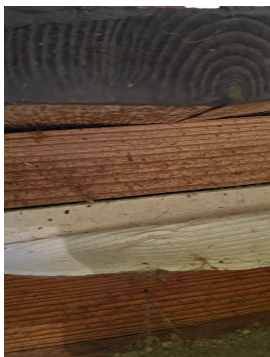
## ! TG 2 Takkonstruksjon/Loft

Det er registrert sverte/fuktmerker mot gavelvegger pga tidligere fuktighet.

Det kan oppstå kondens/fuktskader på slike takkonstruksjoner med begrenset utlufting.

Luftingen i skråtakene anbefales å forbedres.

Det anbefales å utføre utvendig tiltak med å tette alle åpninger mus kan trenge seg inn i konstruksjonen.

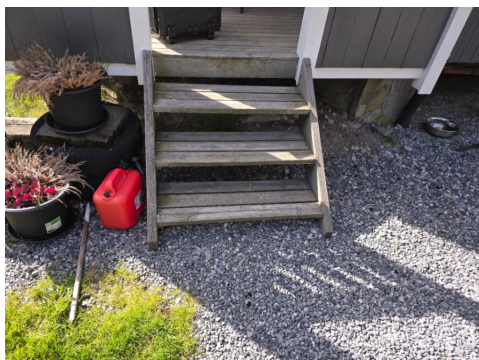
## ! TG 2 Andre utvendige forhold

Det er etablert en frittstående uteplass med overbygd tak med plastplater mot sørvest på eiendommen.

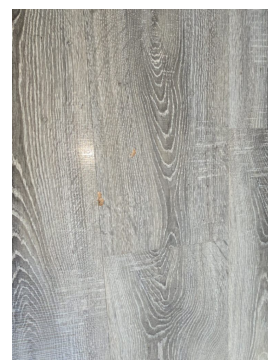
### ! TG 2 Etasjeskille/gulv mot grunn

- Det er målt høydeforskjell på mellom 15-30 mm gjennom hele rommet. Tilstandsgrad 2 gis med bakgrunn i standardens krav til godkjente måleavvik.
- Målt høydeforskjell på mellom 10 - 20 mm innenfor en lengde på 2 meter. Tilstandsgrad 2 gis med bakgrunn i standardens krav til godkjente måleavvik.

I 2.etg er det målt 20mm retningsavvik på det minste soverommet og 15mm på det største.

I stuen er det målt 15mm retningsavvik i stuen og 12mm i vindfanget.

Eier opplyser om at det er noen råteskadet bjelker i krypkjeller, disse er forsterket iflg eier.

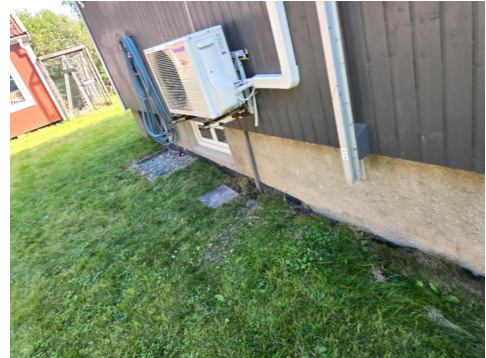
### TG 2 Grunnmur og fundamenter

Det er stedvis noen mindre riss på grunnmur.

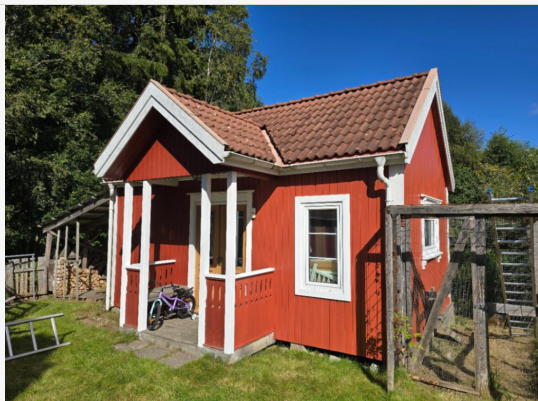
## Uthus

Store skjevheter i konstruksjonen.
