Tilstandsrapport

Fritidsbolig

Revulvegen 520, 2918 ULNES

Befaringsdato: 09.10.2024

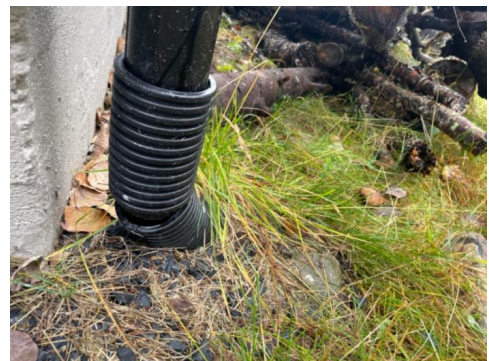
- Det er ikke tilfredsstillende bortledning av vann fra taknedløp ved grunnmur.
- Det mangler tilfredsstillende adkomst til pipe for feier.
- Det er påvist andre avvik:

Det er registrert frostsprengte nedløp.

Brudd i drensledning ved grunnmur

Frostsprengte nedløp må holdes under oppsikt og tiltak må vurderes opp mot tilstanden forverres.

Lokal utbedring av drensør.

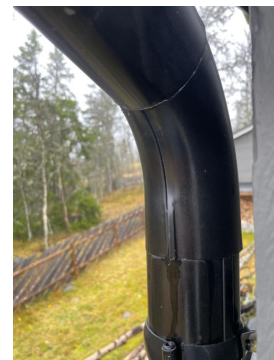
Avvik på skjøt.

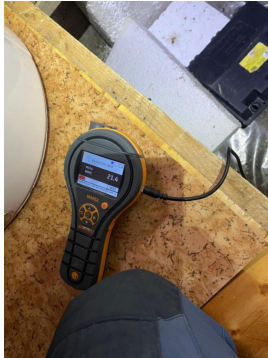
- Det er stedvis påvist fuktnivå som tilsier at konstruksjonen kan ha fuktskader.
- Det er begrenset ventilering/luftgjennomstrømning i krypkjeller.
- Det er manglende fuktsperre på bakken.
- Det er påvist noe provisoriske understøttelser av etasjeskiller.
- Det er registrert symptom på aktivitet fra skadedyr
- Organiske materialer lagret i krypkjeller er råteskadet.

Det måles fuktverdier i treverk med ytterligere skadepotensiale.

- Bedre ventilering må etableres.
- Alt av organiske materialer må fjernes.
- Konstruksjonene må sikres mot råte, sopp og skadedyr.
- Fuktsperre på bakken bør etableres.
- Understøttelse av bjelkelag bør utbedres.

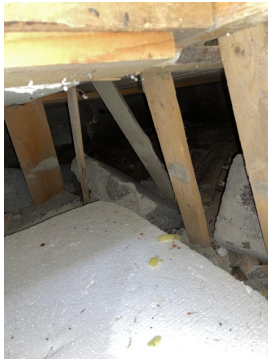
Løs isopor og stedvis ufaglig oppstøtting i bjelker.

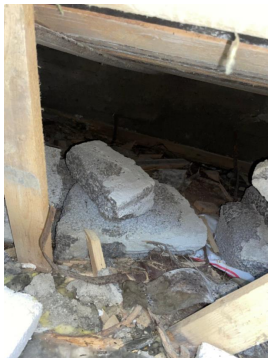
Råteskader i trevirke som ligger på bakken

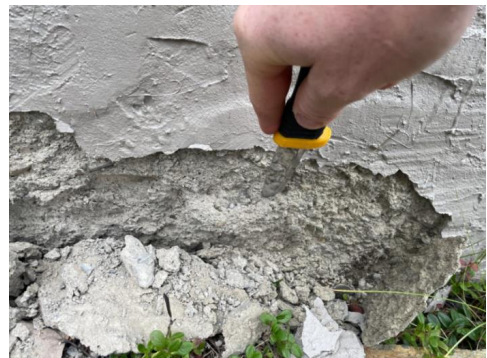
- Det er registrert skråriss som er symptom på setninger.
- Grunnmuren har sprekkeformasjoner.
- Det er registrert sprekker/deformasjoner som gir grunn til å overvåke konstruksjonen.

Løs puss/mur

Kostnadsestimat er satt for nærmere undersøkelser av grunnmur og utbedring av søylepunkt mot sørøst. Ved eventuell igangsetting av tiltak vil det være naturlig å medta tiltak lagt under kontrollpunkt etasjeskille og justering av terrengforhold på østsiden av hytta.

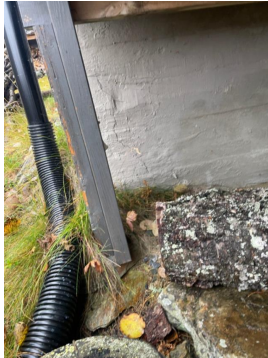
Sprekk i mur

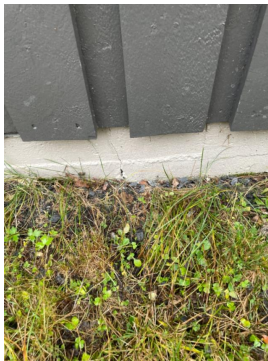
Sprekk i mur
