# Tilstandsrapport

📍 Huitfeldts gate 32A , 0253 OSLO

# gnr. 209, bnr. 123, snr. 8

Rapportdato: 04.02.2026

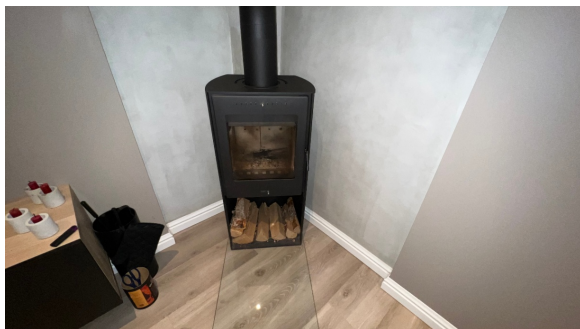
Frittstående vedovn i stuen.

Bygningsdelene tilfredsstiller tiltenkt funksjon.

Tilstandsgrad er satt ut fra en visuell vurdering/inspeksjon.

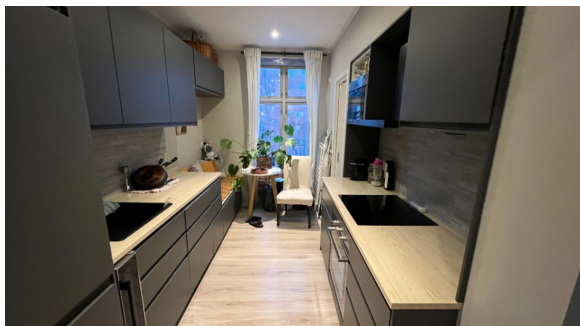
Komfyrvakt samt aquastop/lekkasjevarsler med sensorer og magnetventil er registrert som installert på befaringstidspunktet.

Det ble rutinemessig søkt etter fukt på typisk fuktutsatte steder med fuktindikator (Protimeter SM) på befaringen og det var ingen indikasjoner på fukt.

Normal forventet bruksslitasje.  
Tilstandsgrad satt ut fra helhetlig vurdering av rommet og innredning.
