Tilstandsrapport

Leilighet
  Frøyas vei 18, 1782 HALDEN

Befaringsdato: 03.01.2025

Autorisert foretak: Ingeniør Håvard Hansen AS

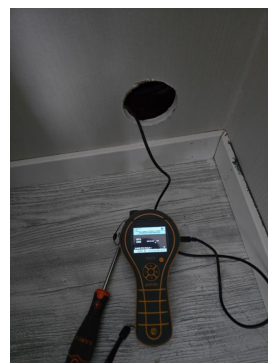
! TG 1 Tilliggende konstruksjoner våtrom

Hulltaking er foretatt uten å påvise unormale forhold. Hulltaking er foretatt ved/i soverom.

Ingen utslag på skadelig fukt ved fuktmålinger i trekonstruksjon i vegg.
