# Tilstandsrapport

Enebolig

Lillehøgda 1, 6521 FREI

Rapportdato: 11.06.2025

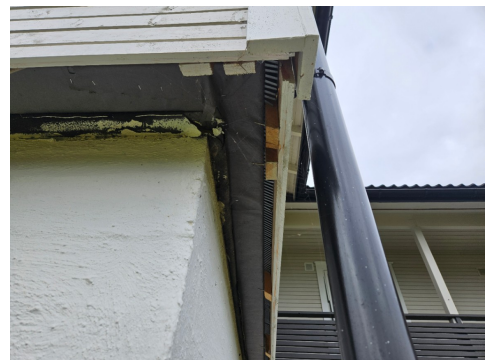
Veggkonstruksjonen er av bindingsverk med liggende bordkledning. Veggkonstruksjonen er kun besiktiget fra overflaten.

Ny kledning og etterisolering utført i senere tid iflg. egenerklæring.

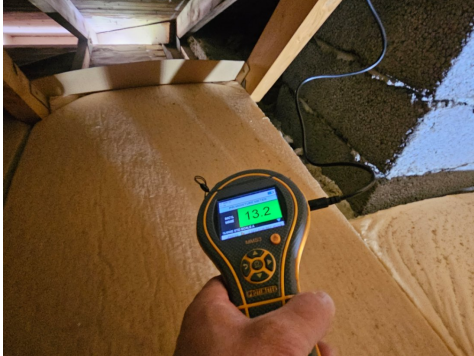
- Det er påvist fuktskjolder/skader i takkonstruksjonen.

Det ble registrert fuktskjolder ved takkonstruksjonen ved pipestocken men disse ble målt tørre på befaringsdagen. Eier opplyste om at når han kjøpte boligen var pipen montert uten pipebeslag. Eier monterte straks etter overtakelse pipebeslag, og opplyser om at det ikke har vært problemer siden.

- Det må gjøres nærmere undersøkelser.

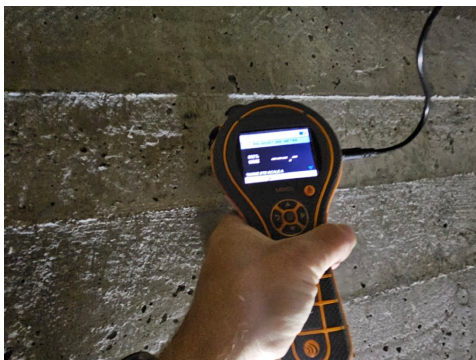
Kjellerlukt fra (krypkjeller) kan være tegn på fuktig klima hvor biologiske nedbrytere (sopp etc.) kan trives. Det anbefales ytterligere undersøkelser.

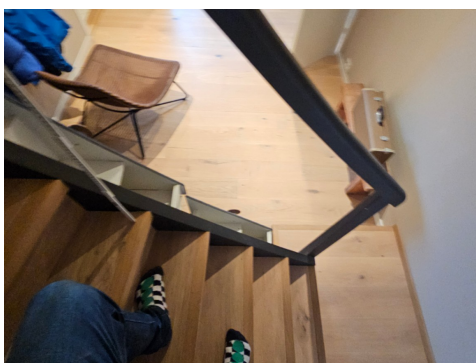
Boligen er utført med en malt tretrapp mellom etasjene.

- Håndløper bør monteres, men det var ikke krav på byggetidspunktet.
- Åpninger er såpass store at det ut ifra sikkerhetsmessige forhold anbefales å lage mindre åpninger.

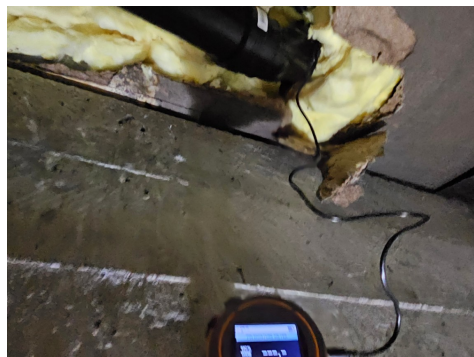
Hulltaking er foretatt og ingen unormale forhold er avdekt. Hulltaking er en stikk kontroll ett sted. Kontrollen kan ikke utelate fuktskader andre steder i rommet.

Det var åpent rundt sluket som muliggjorde fuktmåling her.

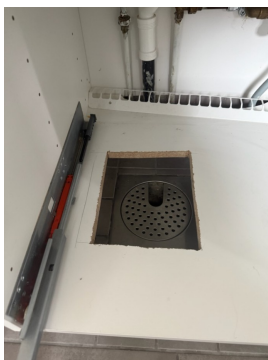
Ved lekkasje fra vannsystemer kan det være fare for at vann trenger inn i konstruksjonen.

Kostnadsestimat: 50 000 - 100 000

Inspeksjonslukke for sluk under skuff.

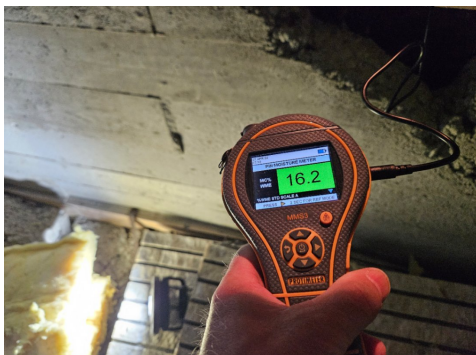
Hulltaking er foretatt og noe forhøyet fuktnivå er registrert. Hulltaking er en stikk kontroll ett sted. Kontrollen kan ikke utelate fuktskader andre steder i rommet.

Det ble målt noe forhøyet fuktnivå i konstruksjonen som er tilliggende krypkjeller. Krypkjeller regnes for å være en risikokonstruksjon som er utsatt for fukt- og råteskader i bunnsvill, trebjelkelaget og andre tilstøtende konstruksjoner, på grunn av fuktighet fra grunnen og kondensering ved temperaturforskjeller. Selv om det ikke er avdekket tegn på skader, betyr ikke dette nødvendigvis at det ikke foreligger skader i eller i forbindelse med krypkjelleren. Vær oppmerksom på denne risikoen, overvåk tilstanden og undersøk dette nærmere, helst med hjelp av en fagkyndig.

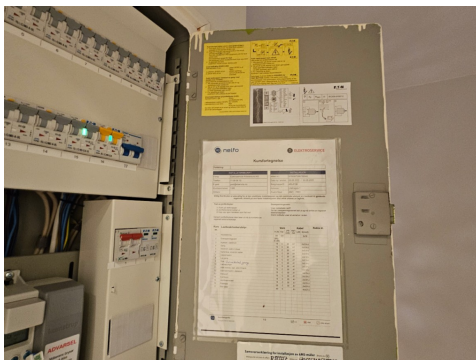
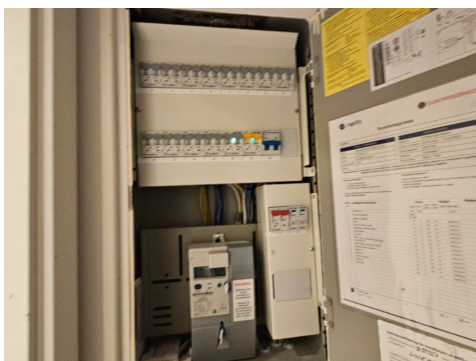
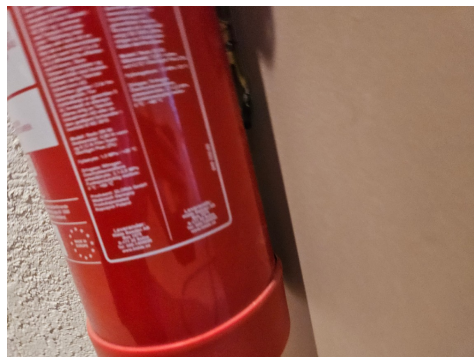
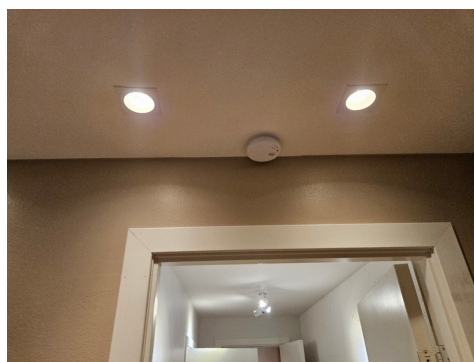
Takstmann er ikke EL fagmann og deler av anlegget er skjult. På generelt grunnlag anbefaler DSB(Direktoratet for Sikkerhet- og Beredskap) kontroll av EL anlegg hvert 5. år. Kostnadsestimat i rapporten her, er for en EL-kontroll og hensyntar ikke eventuelle fremtidige påkostninger for utbedring av eventuelle avvik.

Kostnadsestimat: Under 10 000
