# Tilstandsrapport

📍 Sloraveien 13 C, 1405 LANGHUS

# gnr. 107, bnr. 1061

Befaringsdato: 13.07.2023

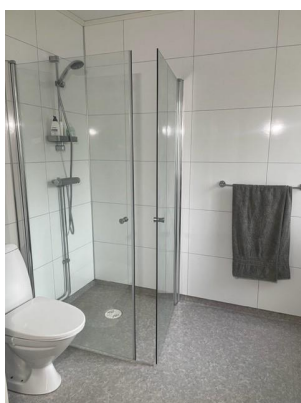
### 1 ETASJE > BAD

Baderom fra byggeåret med dusj, servant og wc. Det er ikke fremlagt noen dokumentasjon på oppbygging av baderommet med røropplegg m.m.

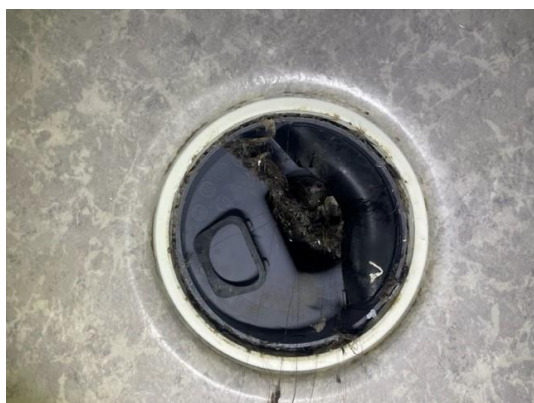
Det er plastsluk med vinylbelegg klemt fast til sluk.

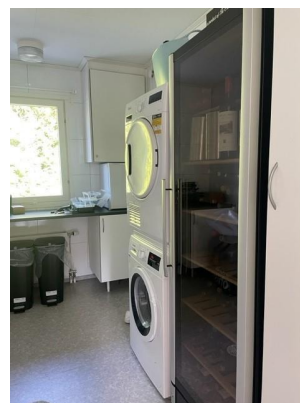
### 1 ETASJE > VASKEROM

Vaskerom fra byggeåret med utslagsvask, opplegg til vaskemaskin og varmepumpe. Det er ikke fremlagt noen dokumentasjon på oppbygging av våtrommet med røropplegg m.m.

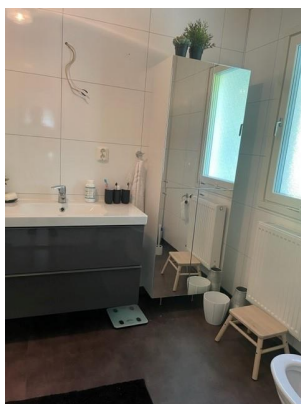
### 1 ETASJE > BAD 2

Baderom fra byggeåret med badekar, servant og wc, Det er ikke fremlagt noen dokumentasjon på oppbygging av baderommet med røropplegg m.m.

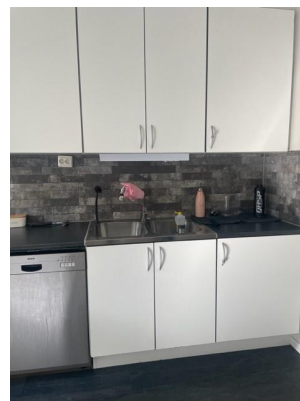
Det er noe slitasje på kjøkkeninnredning.

Kjøkkeninnredning med glatte fronter og ventilator fra byggeåret. Kjøkken med oppvaskkum og opplegg til oppvaskmaskin.
