Karjolvegen 30 2319 HAMAR

Tilstandsrapport Eierskifte

Boligtype: Enebolig

Byggeår: 1997

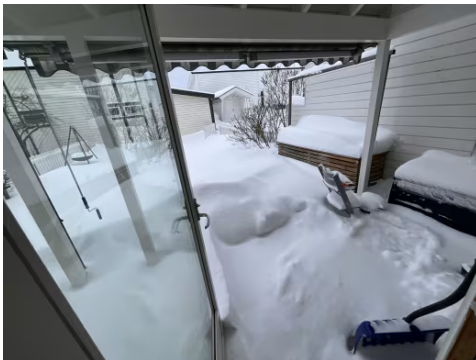
Balkong/terrasse er snødekt og ikke kontrollert. Det bør foretas nærmere undersøkelser av terrasser når den er snøfri.

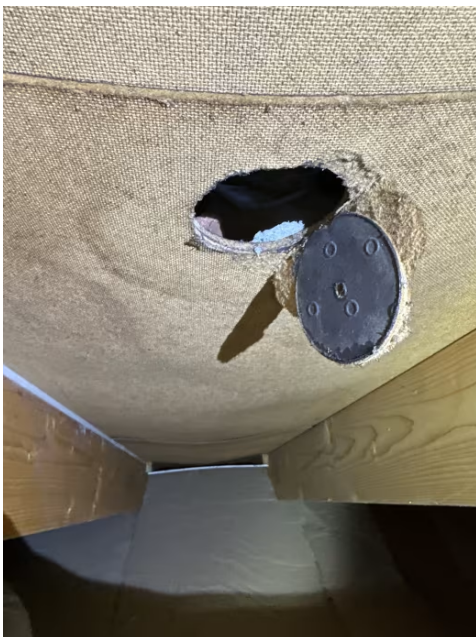
Det registreres hull i undertak(ikke tett). Det registreres snø og bit av takstein på oversiden av undertak. Eier opplyser om at dette blir utbedret før salg.

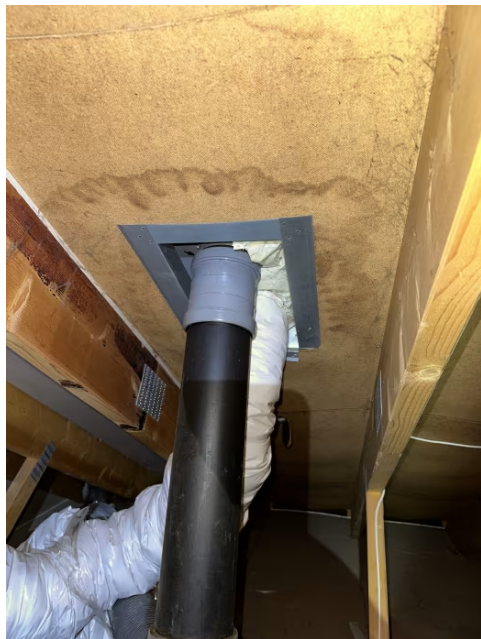
Det er påvist fuktskjolder i undertak/takkonstruksjon.

Med bruk av fuktmåler, måles høyt fuktinnhold i undertak ved takgjennomføring.

Lufting/ventilering bør forbedres. Lokale tiltak på undertak må påregnes.

Det må gjennomføres ytterligere undersøkelser for stadfesting av tilstand.

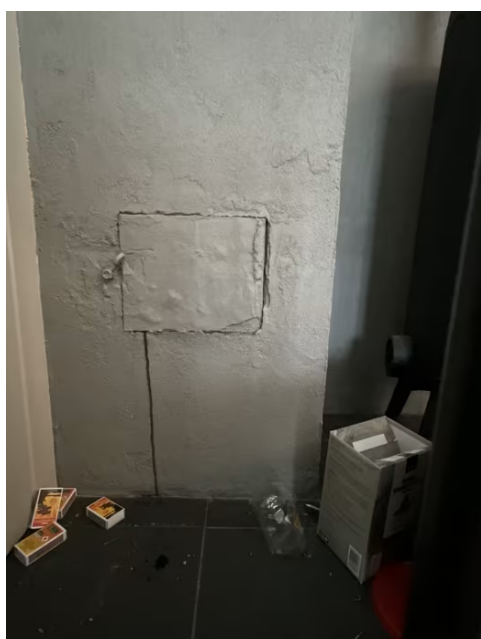
Viser sotluke, det registreres stripe etter sotvann under luke.

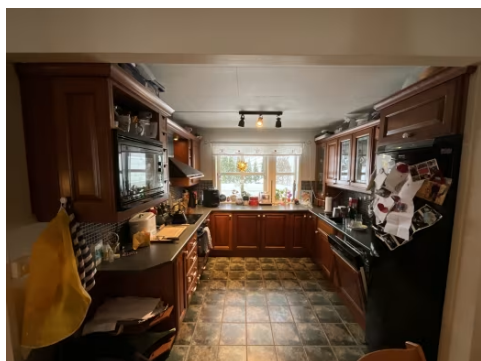
Det er påvist skader på overflater/kjøkkeninnredning utover normal slitasjegrad.

Viser kjøkkeninnredning og hvitevarer.

Det er påregnelig med utskiftning/utbedringer av kjøkkeninnredningen.

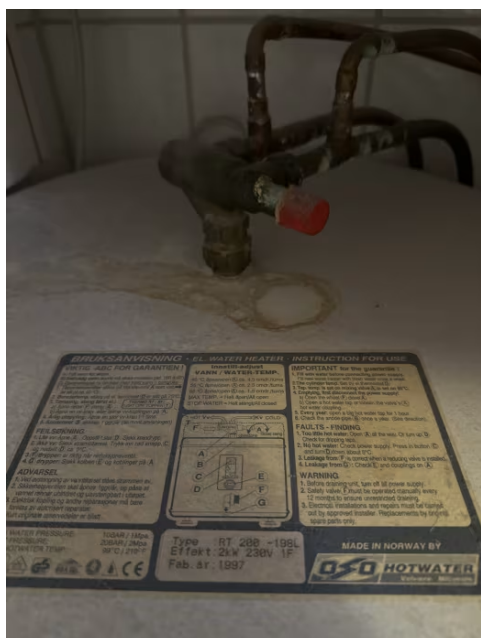
Viser teknisk data på bereder. Det registreres irr på koblinger.

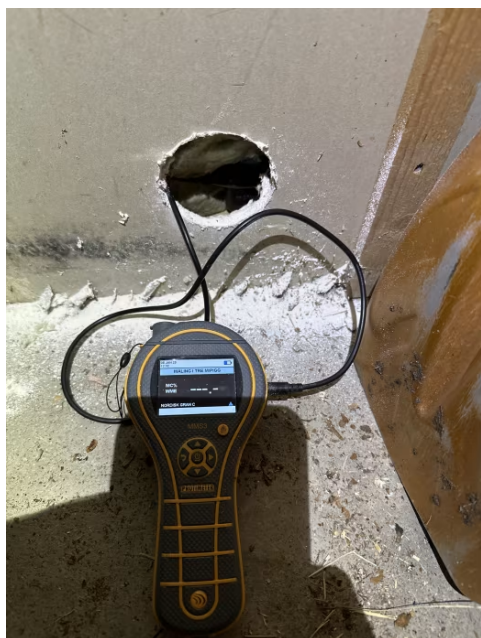
Det er foretatt hulltaking med 73 mm hullbor fra tilstøtende rom (gang).

Det er foretatt hulltaking med 73 mm hullbor fra tilstøtende rom (gang). Undersøkelsen viser ingen tegn til skader eller fukt i konstruksjonen.

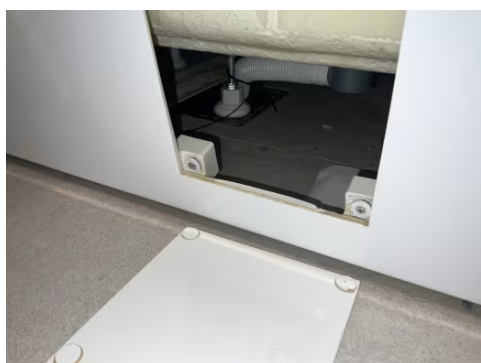
Fallforhold og sluk er ikke kontrollert under badekar pga manglende adkomst.

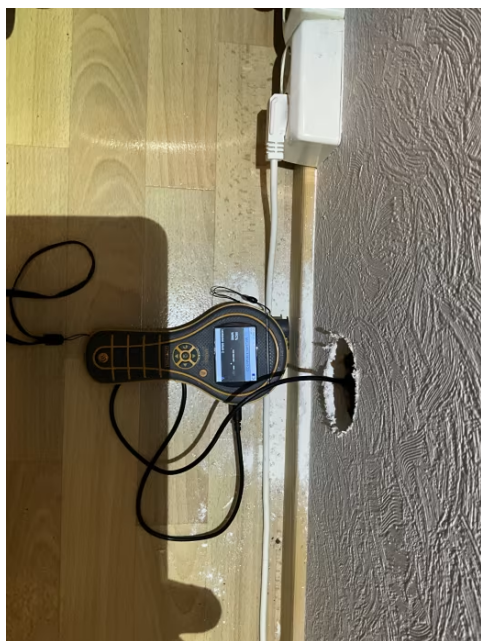
Det er foretatt hulltaking med 73 mm hullbor fra tilstøtende rom (bod).

Det er foretatt hulltaking med 73 mm hullbor fra tilstøtende rom (bod). Undersøkelsen viser ingen tegn til skader eller fukt i konstruksjonen.

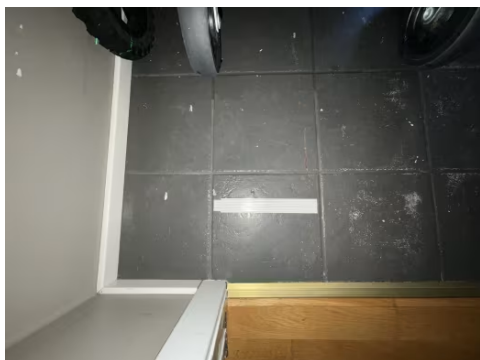
Det ble registrert «bom» i gulvflis i gang

Det ble registrert «bom» i gulvflis i gang. «Bom» kan blant annet oppstå visst det ikke er påført tilstrekkelig med flislim eller at flisa har mistet vedheft til underlaget. Løpende observasjoner anbefales da fliser med «bom» kan løsne over tid. Det registreres avskalling og sprekker i fuger ved fliser i gang.

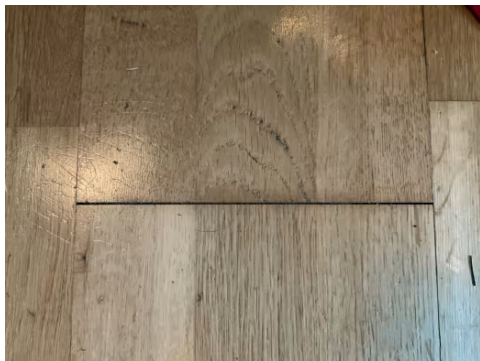
Viser eksempel på sprekker i skjøter ved gulv.

Parkettgulvet fjører enkelte plasser(hulrom). Det registreres stedvis sprekker i skjøter og slitasje ved gulvet.
