Tilstandsrapport

Leilighetsbygg

Ådnavegen 32, 5260 INDRE ARNA

Oppdragsnr.: 20489-1728

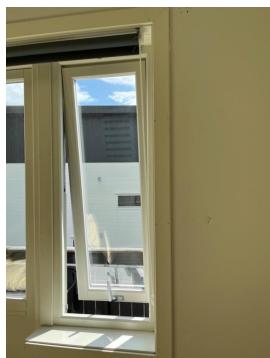
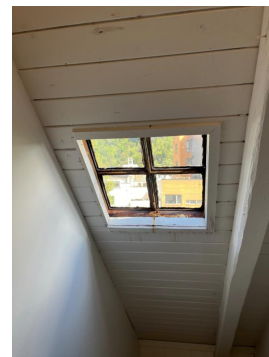
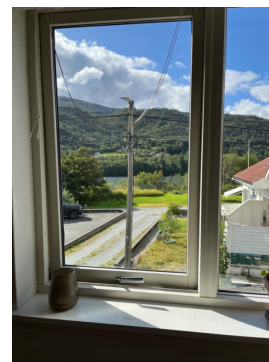
- Det er påvist noen glassruter som er punktert eller sprukne.
- Det er påvist tegn på innvendig kondensering av enkelte vindusglass.
- Det er påvist vinduer med fukt/råteskader.

- Vinduer med råteskader må erstattes med nye.

Kostnadsestimat: 10 000 - 50 000

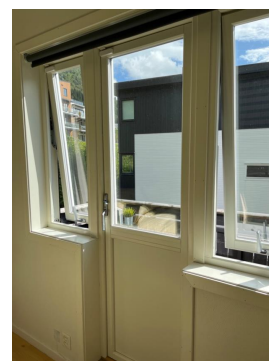
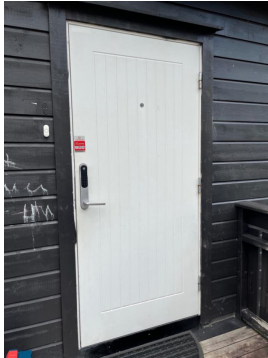
! TG 2 Dører

Ytterdør med glatt finer av god kvalitet er kontrollert for utførelse og slitasje.

Fungerer med dette avvik.

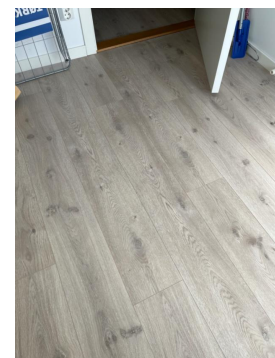
! TG 2 Overflater

Fungerer med dette avvik

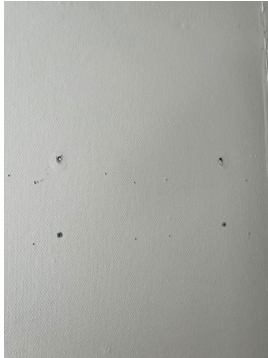
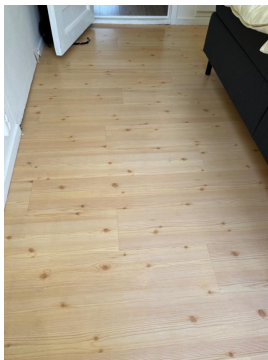
! TG 3 Etasjeskille/gulv mot grunn

Etasjeskille i trebjelkelag fra byggeår er kontrollert for knirk og nedbøyning. Horisontalt avvik målt med laser. Resultatet tilfredsstillende ikke dagens krav til avvik med over 70 mm i samme rom registrert.

- Målt høydeforskjell på over 20 mm innenfor en lengde på 2 meter. Tilstandsgrad 3 gis med bakgrunn i standardens krav til godkjente måleavvik.
- Målt høydeforskjell på over 30 mm gjennom hele rommet. Tilstandsgrad 3 gis med bakgrunn i standardens krav til godkjente måleavvik.

Nærmere utredning av årsak anbefales, estimat gjelder dette

Kostnadsestimat: 10 000 - 50 000

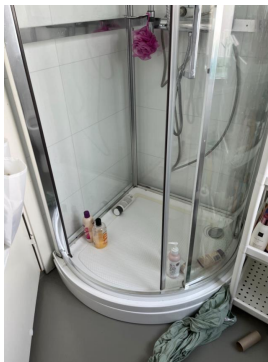
! TG 2 Overflater vegger og himling

Vegger og himling er sjekket for utførelse og eventuelle skader.

- Det er vindu/dør med ikke fuktbestandige materialer i våtsonen (ved vask, dusj, badekar, osv.), løsningen eller byggematerialet er uegnet
- Våtromsplater er ikke montert fagmessig.

- Det må foretas lokal utbedring.
- Uegnede materialer må fuktbeskyttes/utskiftes.

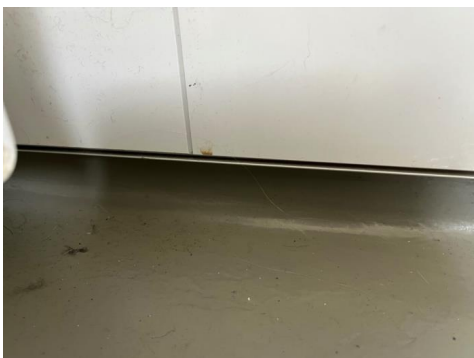
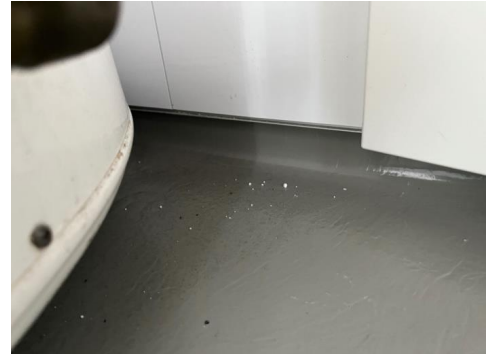
! TG 2 Overflater Gulv

Fall til sluk fra øvrige lekkasjepunkt er sjekket med laser.
Overflate er sjekket for skadet og andre avvik
Terskel ved dør er kontrollert.

- Våtrommet fungerer med dette avviket.

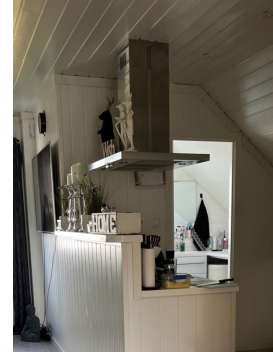
! TG 2 Vannledninger

- Tidspunkt for utskiftning av vannledninger nærmer seg.
