# Tilstandsrapport

Rekkehus

Korpøralsstubben 8 A, 4045 HAFRSFJORD

Befaringsdato: 04.11.2025

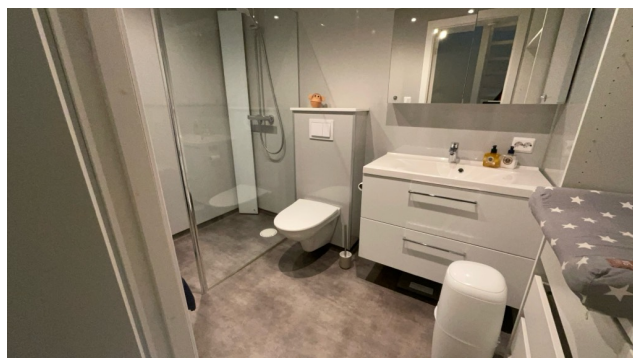
### 1. ETASJE > BAD

## ! TG 2 Overflater vegger og himling

- Det er påvist tegn til fuktskader i overflater.

Indikasjon på fuktinntrengning i plateskjøt i dusj.

- Påviste fuktskader kan føre til muggvekst over tid, noe som kan påvirke innneklimaet. Dersom skadene utvikler seg, kan dette svekke bygningens konstruksjon og medføre større skader på tilstøtende konstruksjoner.

Det bør gjennomføres nærmere undersøkelser og eventuelle utbedringer av plateskjøtene i dusjonen for å hindre videre fuktinntrengning.

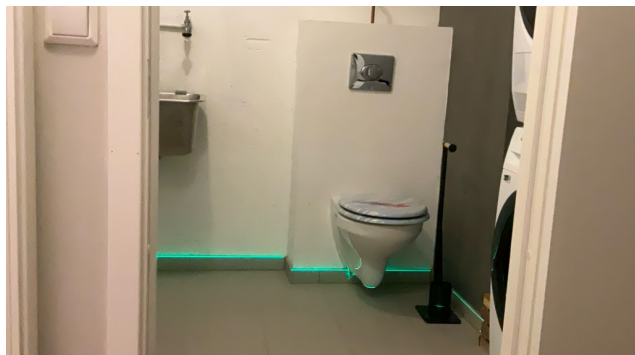
## KJELLER > VASKEROM/WC

- Det er påvist at noen fliser har bom (hulrom under).
- Det er påvist avvik i fallforhold til sluk i forhold til krav i forskrift på byggetidspunktet.

- Andre tiltak:
- Selv om bom eller hullid ikke alltid er et umiddelbart problem, bør det overvåkes nøye før eventuell utvikling i sprekker i flisfuger e.l. oppstår. Dette må en foreta tiltak for, for å begrense utviklingen.
- Til tross for avviket i fall/høydeforskjell til sluk, vil gulvet fortsatt kunne lede vann mot sluket, men med redusert effektivitet. Dette kan potensielt øke risikoen for vannansamling i enkelte områder av badet.

Til tross for avviket i fall/høydeforskjell til sluk, vil gulvet fortsatt kunne lede vann mot sluket, men med redusert effektivitet. Dette kan potensielt øke risikoen for vannansamling i enkelte områder av rommet. Et våtrom med manglende/ redusert fall til sluk blir mindre funksjonelt og sikkert for brukeren. Dette kan medføre stående vann på gulvet, vann som ikke ledes effektivt til sluket, økt risiko for at vann renner ut av rommet og redusert sklisikkerhet på gulvet.

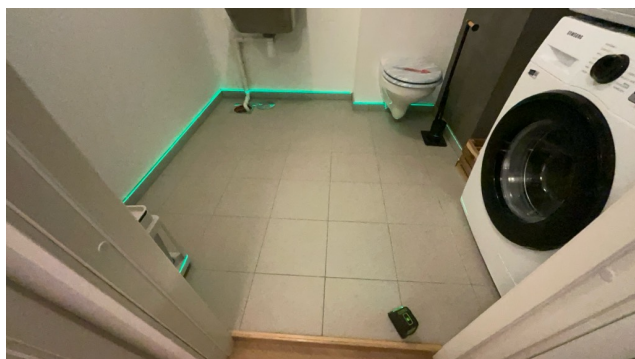
## KJELLER > VASKEROM/WC

### ! TG 2 Sluk, membran og tettesjikt

- Overvåk tilstanden jevnlig. For å få tilstandsgrad 0 eller 1 må slukløsningen skiftes ut og sannsynligvis må også membransjiktet skiftes/utbedres. Det er imidlertid vanskelig å si noe om tidspunktet for når dette er nødvendig.
- Eldre sluk av plast er ofte utsatt for lekkasjer og særlig i overganger. Eventuelle lekkasjer kan medføre fuktskader på tiliggende konstruksjoner.

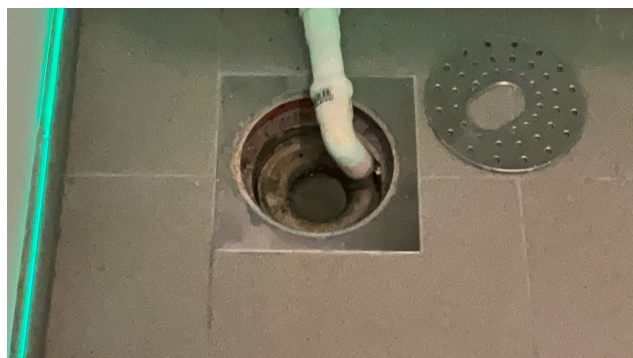
## KJELLER > VASKEROM/WC

- Det er ikke påvist tilfredsstillende løsning for å synliggjøre lekkasje fra innebygget susterne.

- Uten dreneringsløsning/lekkasjesikring kan lekkasjer pågå over lang tid uten å bli oppdaget. Dette kan føre til omfattende fuktskader i omkringliggende byggematerialer.

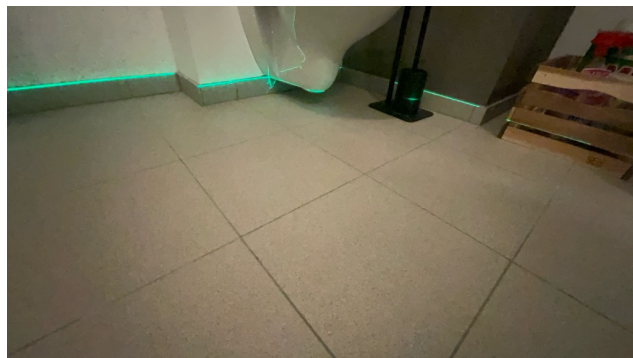
## KJELLER > VASKEROM/WC

### ! TG 2 Ventilasjon

- Dårlig ventilasjon på et våtrom kan føre til alvorlige konsekvenser som fuktskader og muggvekst.
- Elektrisk avtrekksvifte bør monteres for å lukke avviket.

Det bør monteres fullstendig foringsrør i ventilasjonskanalen for å sikre tilstrekkelig ventilasjon og redusere risikoen for dårlig luftkvalitet og fuktskader. Manglende foringsrør kan føre til utilstrekkelig luftutskifting og økt fare for kondens og muggdannelse.

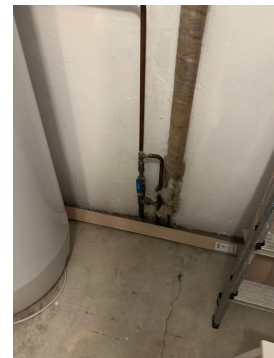
## ! TG 2 Avløpsrør

Det er avløpsrør av støpejern og plast.

- Det er ikke behov for utbedringstiltak siden anlegget fungerer i dag, men ut ifra alder kan skader plutselig oppstå på eldre anlegg.
- Eldre avløpsrør har blant annet større sannsynlighet for lekkasjer, noe som kan føre til omfattende og kostbare vannskader i boliger.
