# Tilstandsrapport

Kjedehus

Blåvingeveien 31 B, 1930 AURSKOG

Rapportdato: 08.09.2025

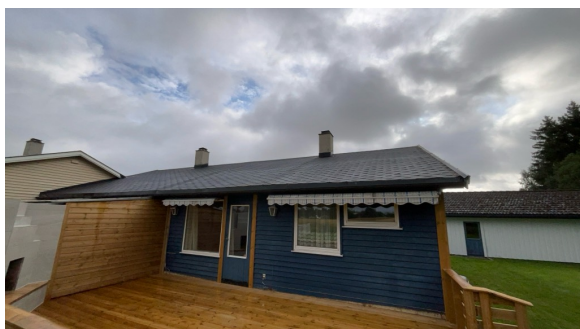
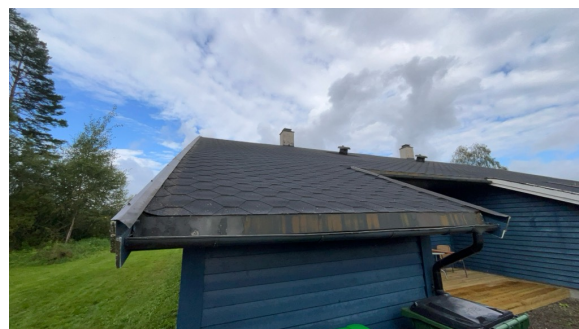
Siden taket (takkonstruksjon, takteking og skorstein) kun er observert fra bakkenivå, er vurderingen begrenset av dette. Det er ikke sikkerhetsmessig forsvarlig å bevege seg ut på taket eller observere fra stige. Selv om det ikke er avdekket skader under befaringen, betyr ikke dette at det ikke foreligger skader som en besiktigelse på taket kan avdekke. Vær oppmerksom på denne risikoen. En undersøkelse av taket kan utføres av en fagperson under tilstrekkelige sikkerhetsforhold.

- Tidspunkt for utskiftning av takteking nærmer seg.
- Når takteking og undertak begynner å bli gamle, øker risikoen for lekkasjer, noe som kan føre til omfattende og kostbare reparasjoner av underliggende konstruksjoner dersom en ikke foretar tiltak på konstruksjonene før dette oppstår.

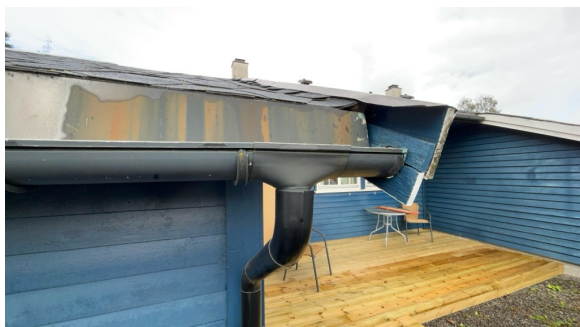
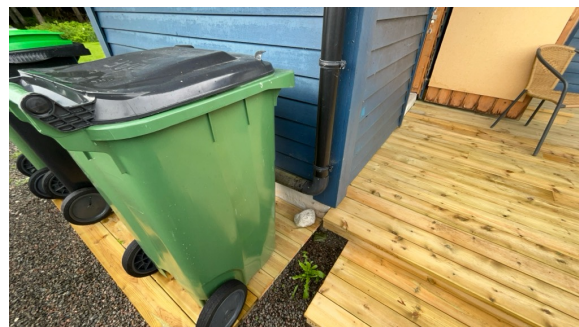
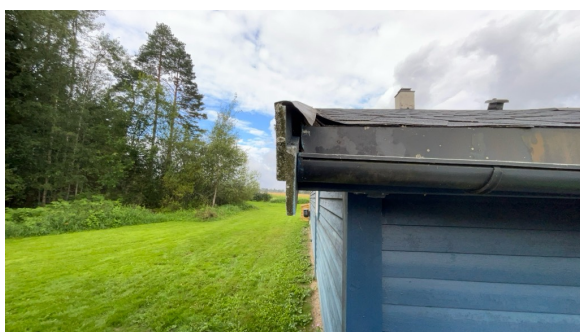
### Nedløp og beslag

Takrenner, nedløp og forkantbeslag i lakkert stål fra byggeåret.

- Det er ikke krav om utbedring av snøfangere opp til dagens krav.
- Overvåk tilstanden jevnlig. For å få tilstandsgrad 0 eller 1 må beslag/renner/nedløp skiftes ut, men tidspunktet for når dette er nødvendig er vanskelig å si noe om.

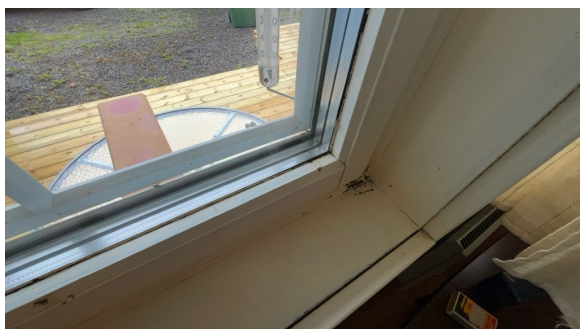
## TG 2 Vinduer

Bygningen har malte trevinduer med 2 og 3-lags glass fra 1981.

Vinduene har passert 30 år. Vinduer og vindusglass må påregnes være med enkelte riper og avvik på overflatene etter mange års bruk. Normal bruksfunksjon på vinduer og tilstandsgrad settes grunnet gjenværende levetid på glass og redusert isoleringsevne.

Bygningsdelen har oversteget halvparten av sin levetid og utskiftning må påregnes på sikt.

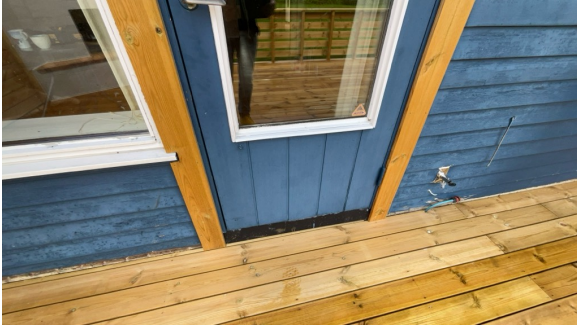
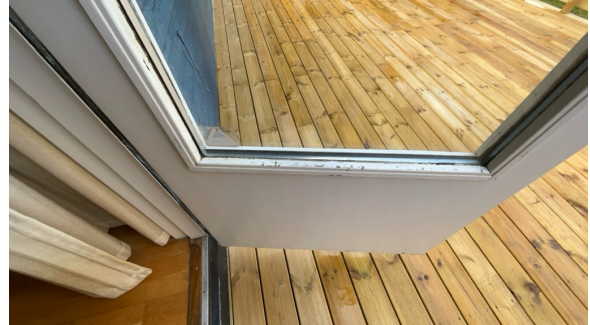
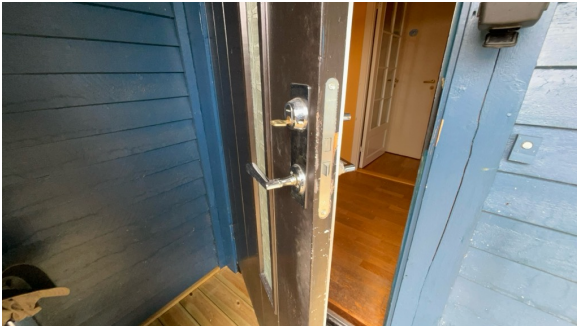
## TG 2 Dører

Bygningen har malt hovedytterdør og balkongdør med 2-lags glass fra 1981.

- Det er påvist dører som er vanskelig å åpne eller lukke.
- Det er avvik:

- Dører må justeres.

Dører og vinduer av eldre type må jevnlig vedlikeholdes/ettersees og smøres opp for å ivareta funksjon på beslag og låsemekanismer.

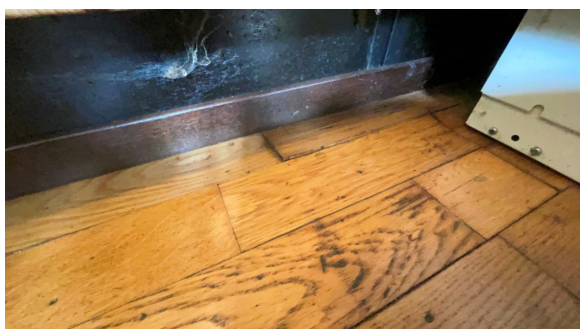
## TG 3 Overflater - 3

Parkettgulv på kjøkken med fuktskade - gulv må byttes.

Gulv må byttes.

**Kostnadsestimat: Under 10 000**

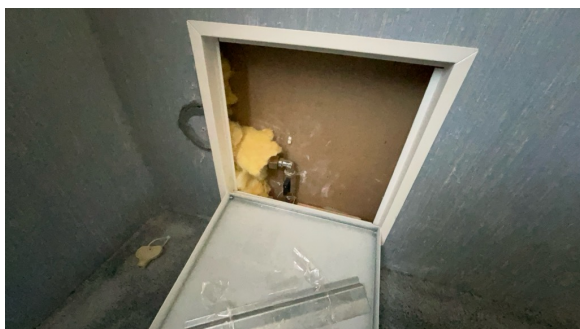
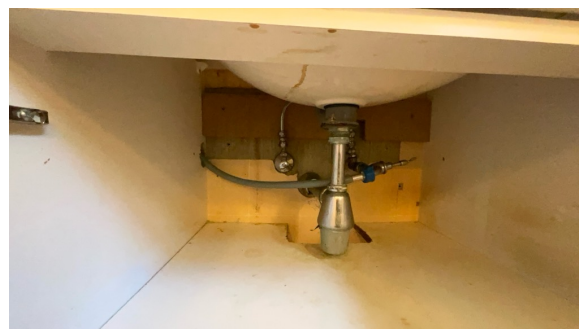
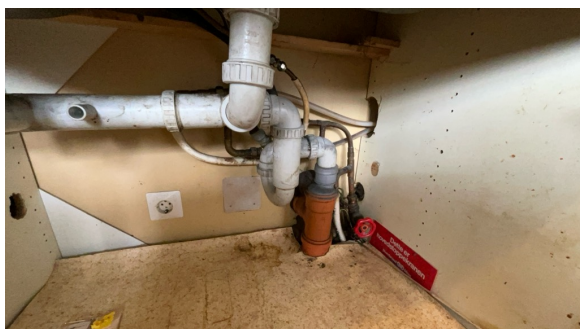
### TG 2 Avløpsrør

Det er avløpsrør av plast. Tilstandsvurdering på felles soilrør/avløpsledninger er ikke utført. Dette kan skyldes manglende tilgang for inspeksjon og at rørene ligger skjult i kanaler og/eller innkassinger.

- Det er ikke behov for utbedringstiltak siden anlegget fungerer i dag, men ut ifra alder kan skader plutselig oppstå på eldre anlegg.
- I forbindelse med oppgradering av våtrom vil det være naturlig med utskiftning av rør.
- Tidspunkt for utskiftning av avløpsrør nærmer seg.

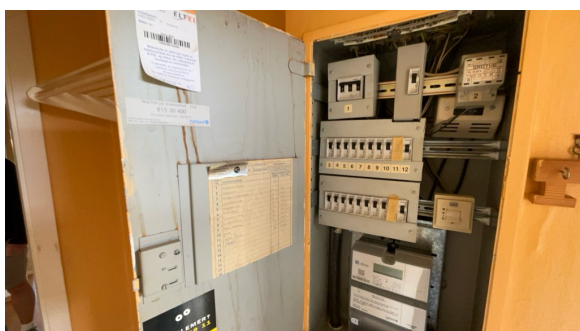
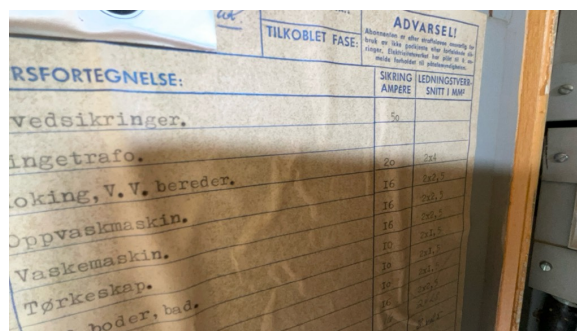
**Ja** Det foreligger ikke samsvarserklæringer på alle elektroarbeider utført i boligen og TG2 settes ut ifra dette avviket.

Det foreligger ingen samsvarserklæring på innvendig elektrisk anlegg og elektriske anlegget ikke er vurdert utover visuell besiktigelse i denne rapporten, da dette krever spesiell kompetanse og autorisasjon. På dette og generelt grunnlag anbefales det en gjennomgang av EL-fagmann.
