# Tilstandsrapport

Kjedehus

Blåvingeveien 31 B, 1930 AURSKOG

Befaringsdato: 08.08.2025

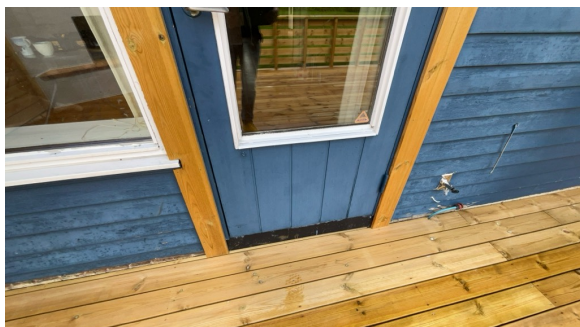
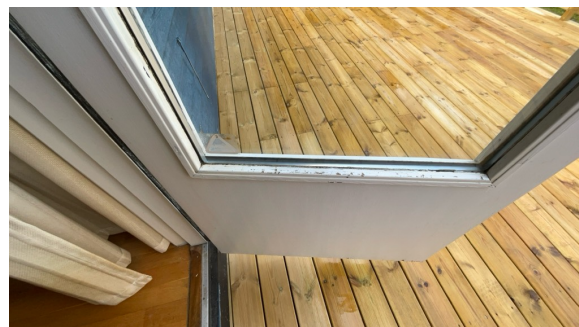
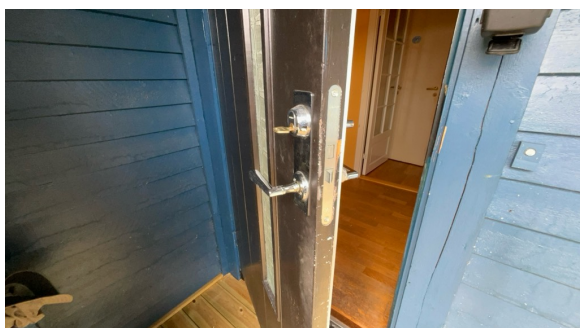
## TG 2 Dører

Bygningen har malt hovedytterdør og balkongdør med 2-lags glass fra 1981.

- Det er påvist dører som er vanskelig å åpne eller lukke.
- Det er avvik:

- Dører må justeres.

Dører og vinduer av eldre type må jevnlig vedlikeholdes/ettersees og smøres opp for å ivareta funksjon på beslag og låsemekanismer.

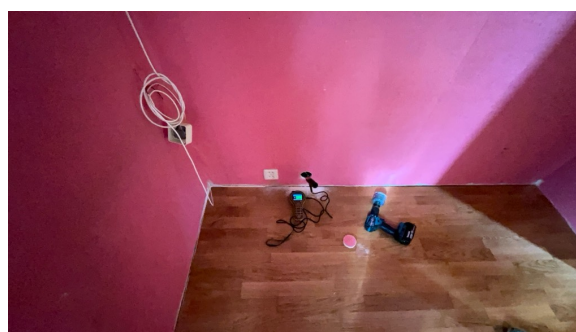
### TG 0 Tilliggende konstruksjoner våtrom

Hulltaking er foretatt uten å påvise unormale forhold. Fuktvotemåling (vekt%) i konstruksjonen ble målt til 0.

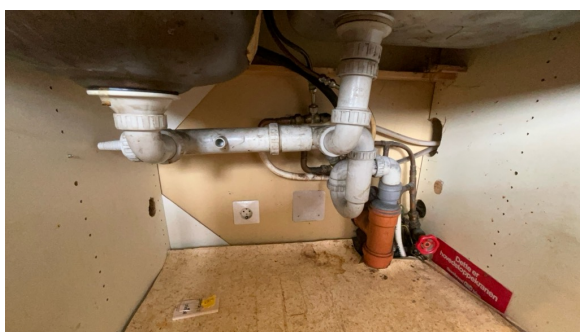
### TG 2 Avløpsrør

Det er avløpsrør av plast. Tilstandsvurdering på felles soilrør/avløpsledninger er ikke utført. Dette kan skyldes manglende tilgang for inspeksjon og at rørene ligger skjult i kanaler og/eller innkassinger.

- Det er ikke behov for utbedringstiltak siden anlegget fungerer i dag, men ut ifra alder kan skader plutselig oppstå på eldre anlegg.
- I forbindelse med oppgradering av våtrom vil det være naturlig med utskiftning av rør.
- Tidspunkt for utskiftning av avløpsrør nærmer seg.
