Blåvingeveien 31B, 1930 AURSKOG

**Praktisk enderekkehus over ett plan med usjenert beliggenhet ved skogen, nye terrasser, lekker utepeis og dobbelgarasje.**

Befaringsdato: 08.08.2025

Rapportdato: 08.09.2025

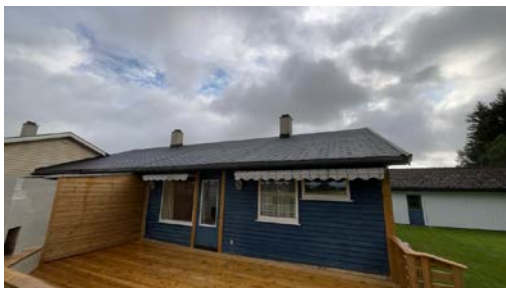
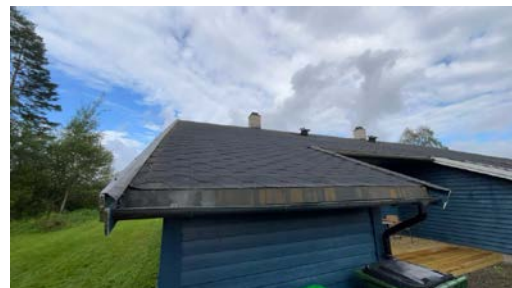
Siden taket (takkonstruksjon, takteking og skorstein) kun er observert fra bakkenivå, er vurderingen begrenset av dette. Det er ikke sikkerhetsmessig forsvarlig å bevege seg ut på taket eller observere fra stige. Selv om det ikke er avdekket skader under befaringen, betyr ikke dette at det ikke foreligger skader som en besiktigelse på taket kan avdekke. Vær oppmerksom på denne risikoen. En undersøkelse av taket kan utføres av en fagperson under tilstrekkelige sikkerhetsforhold. Taktekingen er av pappshingel og taket er besiktiget fra bakkenivå. Taktekingen er fra byggeåret.

Vurdering av avvik: Mer enn halvparten av forventet brukstid er passert på taktekingen. Levetiden til takshingel er vanligvis rundt 30 år, men kan variere avhengig av produktkvalitet, korrekt montering og vedlikehold. Noen produsenter gir lengre produktgarantier, opptil 30 år, for sine shingelprodukter.

- Tidspunkt for utskiftning av takteking nærmer seg.
- Når takteking og undertak begynner å bli gamle, øker risikoen for lekkasjer, noe som kan føre til omfattende og kostbare reparasjoner av underliggende konstruksjoner dersom en ikke foretar tiltak på konstruksjonene før dette oppstår.

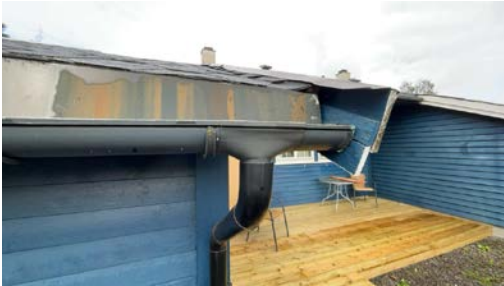
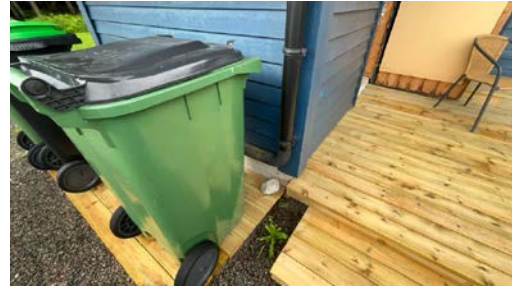
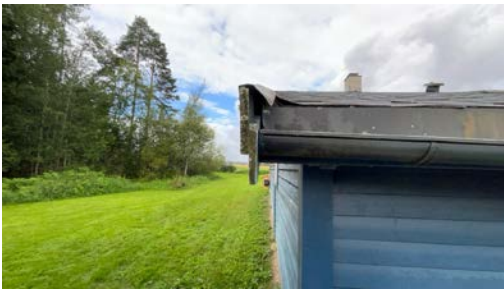
### Nedløp og beslag

Vurdering av avvik: Det mangler snøfangere på hele eller deler av taket, men det var ikke krav om dette på byggemeldingstidspunktet. Det mangler tilfredsstillende adkomst til pipe for feier. Mer enn halvparten av forventet brukstid er passert på renner/nedløp/beslag. Vurdering basert på alder. Tilstandsgrad 2 gis med bakgrunn i at mer enn halvparten av forventet brukstid på renner/nedløp/beslag er passert.

Takrenner, nedløp og forkantbeslag i lakkert stål fra byggeåret.

- Det er ikke krav om utbedring av snøfangere opp til dagens krav.
- Overvåk tilstanden jevnlig. For å få tilstandsgrad 0 eller 1 må beslag/renner/nedløp skiftes ut, men tidspunktet for når dette er nødvendig er vanskelig å si noe om.

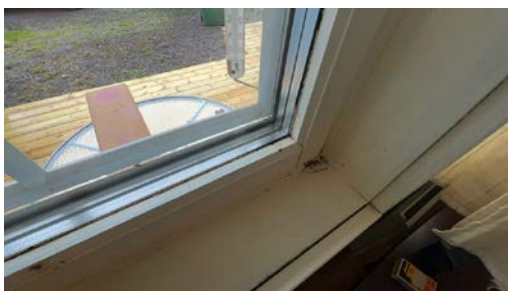
## TG 2 Vinduer

Vurdering av avvik: Det er avvik: Vinduene har passert 30 år. Vinduer og vindusglass må påregnes være med enkelte riper og avvik på overflatene etter mange års bruk. Normal bruksfunksjon på vinduer og tilstandsgrad settes grunnet gjenværende levetid på glass og redusert isoleringsevne.

Bygningen har malte trevinduer med 2 og 3-lags glass fra 1981.

Bygningsdelen har oversteget halvparten av sin levetid og utskiftning må påregnes på sikt.

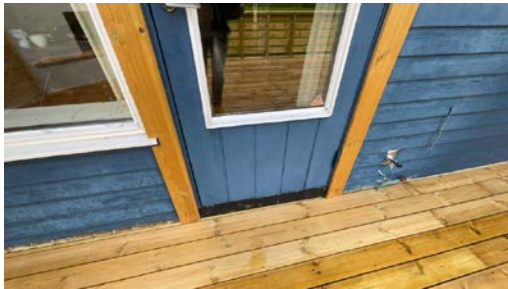
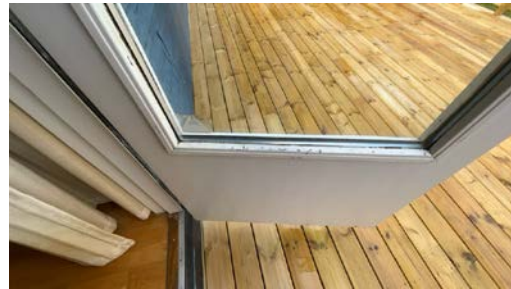
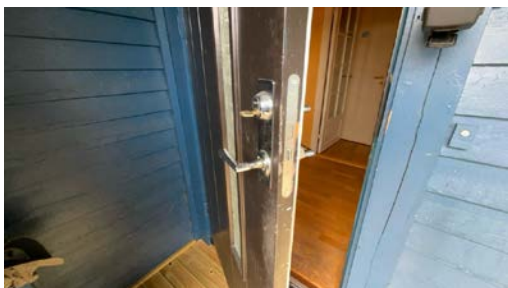
## TG 2 Dører

Vurdering av avvik: Det er påvist dører som er vanskelig å åpne eller lukke. Det er avvik: Normal bruksfunksjon på dører og tilstandsgrad er satt grunnet alder og bruksslitasje.

Bygningen har malt hovedytterdør og balkongdør med 2-lags glass fra 1981.

- Dører må justeres.

Dører og vinduer av eldre type må jevnlig vedlikeholdes/ettersees og smøres opp for å ivareta funksjon på beslag og låsemekanismer.

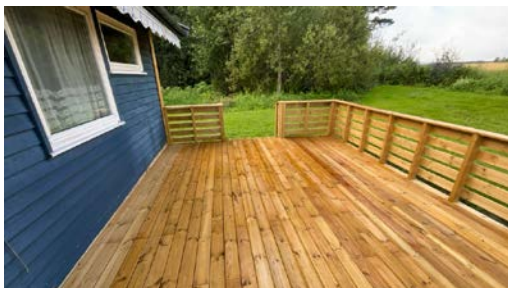
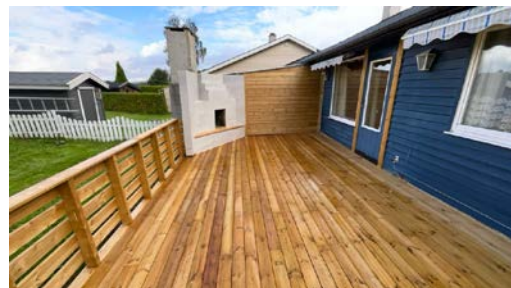
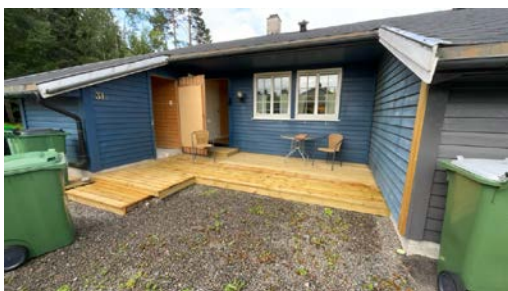
## TG 0 Balkonger, terrasser og rom under balkonger

Terrasseplattning på ca. 30 m<sup>2</sup> på hageside og terrasse på fremside bygget 2025.  
Oppført i impregnert trevirke/bjelkelag på betongfundament og på hageside med rekkverk i impregnert trevirke.  
Hage er med hovedretning mot vest med usjenert beliggenhet og gode solforhold.

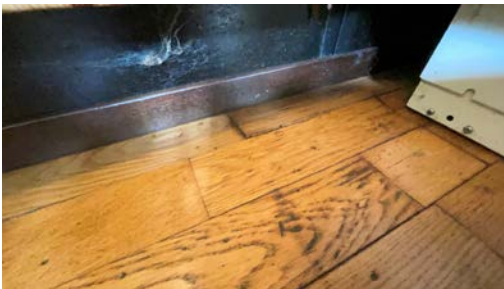
## TG 3 Overflater - 3

Vurdering av avvik: Det er avvik: Gulv er ødelagt etter vannpåkjenning i området foran oppvaskkum.

Gulv må byttes.

**Kostnadsestimat: Under 10 000**

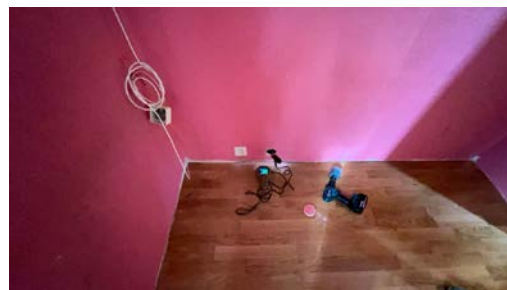
### TG 0 Tilliggende konstruksjoner våtrom

Hulltaking er foretatt uten å påvise unormale forhold. Fuktkvotemåling (vekt%) i konstruksjonen ble målt til 0.

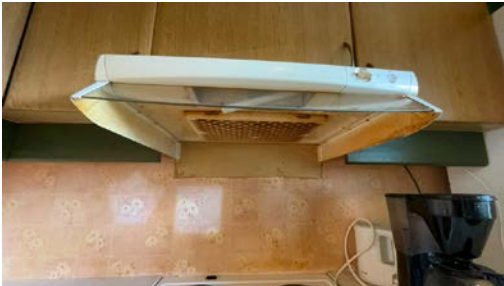
Vurdering av avvik: Kjøkkeninnredningen er av eldre dato, og den mangler bruksfunksjoner/løsninger som er forventet på et kjøkken.

**Kostnadsestimat: Under 10 000**

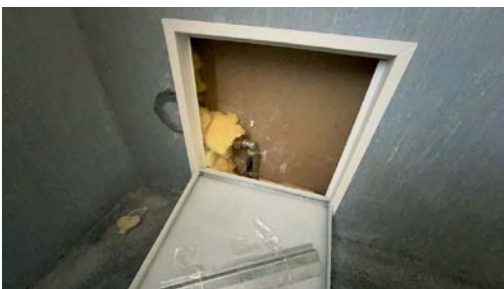
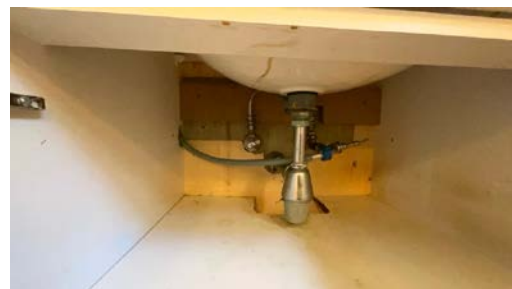
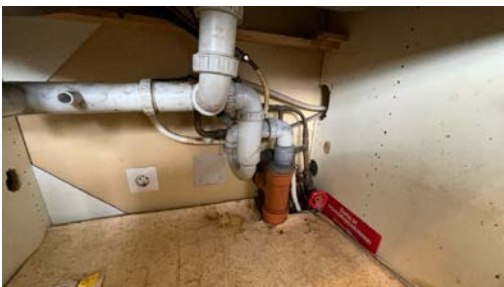
### Vannledninger

Tekniske installasjoner > Vannledninger: Innvendige vannledninger er av kobber fra byggeåret med hovedstoppekran plassert i benkeskap på kjøkken. Utvendig vanntilførsel med stoppekran i vegg på soverom via inspeksjonsluke. Levetid | Vannrør av kobber over 25 år - "Mer enn halvparten av forventet brukstid er oppbrukt" = TG 2. Levetid | Rør i rør system over 25 år - "Mer enn halvparten av forventet brukstid er oppbrukt" = TG 2. Rørapplegg og installasjoner er ikke vurdert utover visuell besiktigelse i denne rapporten, da dette krever spesiell kompetanse og autorisasjon. Vurdering av avvik: Mer enn halvparten av forventet brukstid er passert på innvendige vannledninger.

- Tidspunkt for utskiftning av vannledninger nærmer seg.
- Det er ikke behov for utbedringstiltak siden anlegget fungerer i dag, men ut ifra alder kan skader plutselig oppstå på eldre anlegg.
- I forbindelse med oppgradering av våtrom vil det være naturlig med utskiftning av rør.

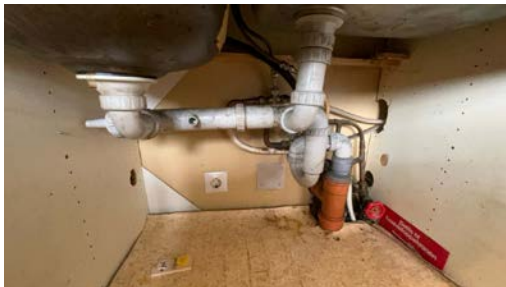
### Avløpsrør

Det er avløpsrør av plast. Tilstandsvurdering på felles soilrør/avløpsledninger er ikke utført. Dette kan skyldes manglende tilgang for inspeksjon og at rørene ligger skjult i kanaler og/eller innkassinger.

- Det er ikke behov for utbedringstiltak siden anlegget fungerer i dag, men ut ifra alder kan skader plutselig oppstå på eldre anlegg.
- I forbindelse med oppgradering av våtrom vil det være naturlig med utskiftning av rør.
- Tidspunkt for utskiftning av avløpsrør nærmer seg.

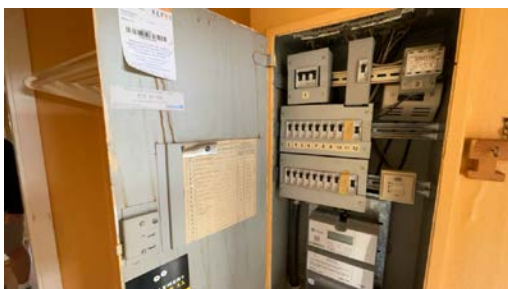
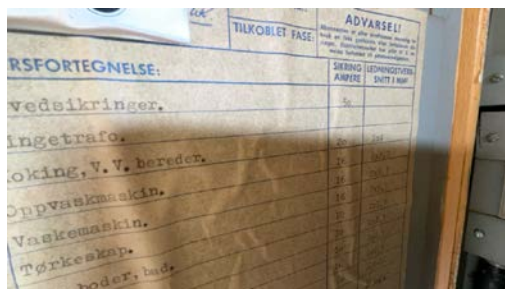
Det foreligger ikke samsvarserklæringer på alle elektroarbeider utført i boligen og TG2 settes ut ifra dette avviket.

Det foreligger ingen samsvarserklæring på innvendig elektrisk anlegg og elektriske anlegget ikke er vurdert utover visuell besiktigelse i denne rapporten, da dette krever spesiell kompetanse og autorisasjon. På dette og generelt grunnlag anbefales det en gjennomgang av EL-fagmann.
