# Tilstandsrapport

📍 Klapputveien 373, 1960 LØKEN

# gnr. 41, bnr. 9

Befaringsdato: 23.04.2025

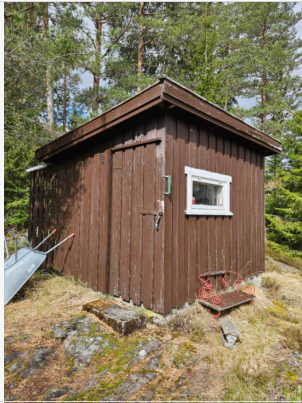
## Bod

Det er lekkasje i taket, synlig råteskade i noe av undertaket og tilstøtende konstruksjonsvirke for vegg. Dette må utbedres.
