# Tilstandsrapport

Enebolig

Roktdalsvegen 6, 7760 SNÅSA

Befaringsdato: 13.06.2025

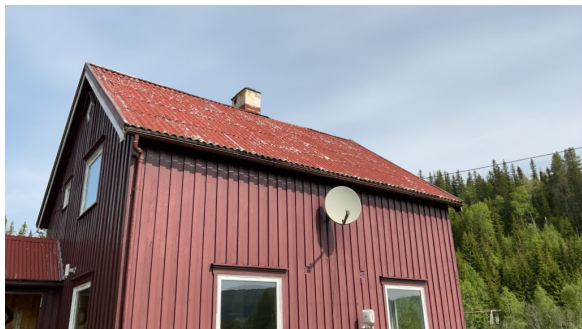
Skader og avskallinger.

Taktekingen må skiftes, sammen med undertak etc.

**Kostnadsestimat: 100 000 - 300 000**

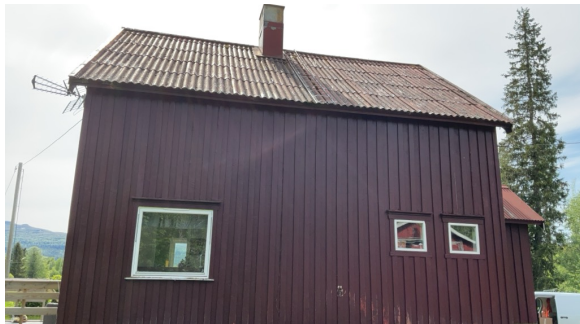
### Nedløp og beslag

Skader i renner og manglende renner.

Fuktmerker i himling på et soverom på loft, tyder på utettheter rundt pipe i yttertak.

Kostnadsestimat: 10 000 - 50 000

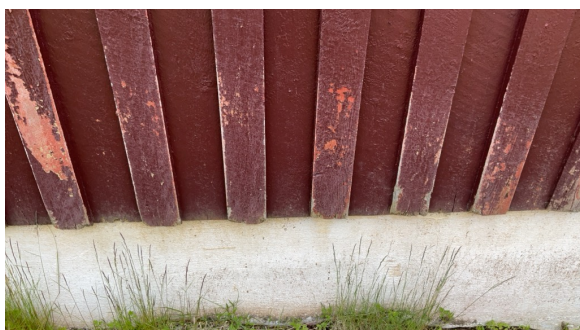
## TG 2 Veggkonstruksjon

Råteskader i kledning, og påførte skader.

- Lokal utbedring må utføres.
- Uten tilstrekkelig lufting bak bordkledningen kan fuktighet som trenger inn bak bordene eller gjennom veggen innenfra ikke tørke opp. Dette skaper ideelle forhold for råtesopp og muggvekst.

Det må påregnes utbedringer/utskiftninger og vedlikehold.

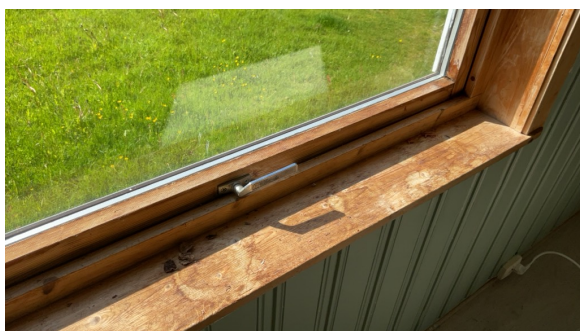
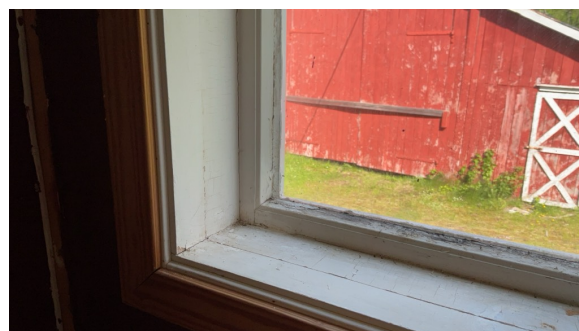
- Det er påvist at enkelte vinduer er vanskelig å åpne/lukke.
- Det er avvik:

Det er registrert fuktmerker/ malingsavskallinger i vinduskarmer.

Vedlikehold og utbedringer.

Utskiftninger må påregnes.

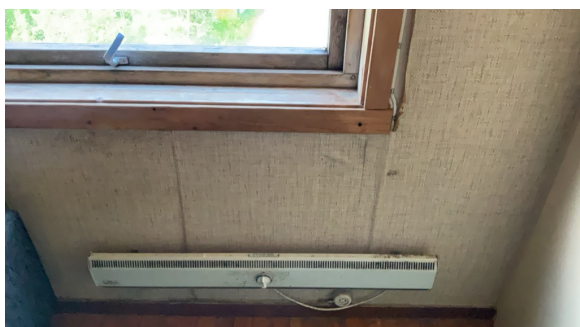
## **Overflater**

Det er overflater med slitasje og skader.

- Overflater må utbedres eller skiftes.

Renovering.

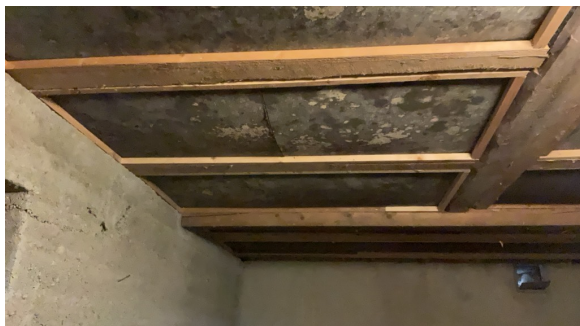
Ved søk med kapasitiv fuktindikator ble det registrert forhøyede fuktverdier på fritt eksponerte murvegger og gulv.

På den tiden huset ble bygd, var det ikke vanlig med fuktsikring mot grunnen. Jordfukt vil derfor trenge inn.

Piggmålinger viser fuktighet på skadelig nivå.

Tiltak mot fukt og utbedringer.

Fare for skjulte skader.

**Kostnadsestimat: 50 000 - 100 000**

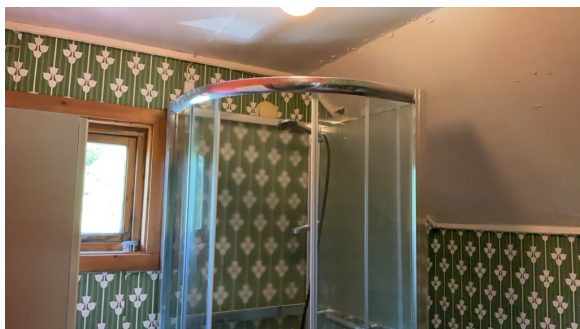
Alder og byggemåte gir en indikasjon på slitasjegraden. Dette tilsier at det ikke kan garanteres mot skader og lekkasjer.  
Skader i tapet og himlinger.  
Ikke bygd opp som et tett våtrom.  
Mangler sluk.

- Våtrommet må totalrenoveres. Alle forhold med tettesjikt, våtsone, sluk m.m. må dokumenteres.

**Kostnadsestimat: 100 000 - 300 000**

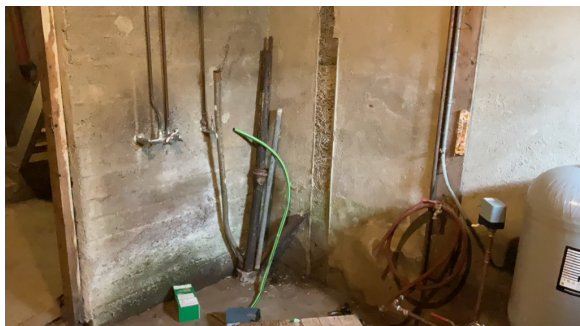
Påkjent kjellerom.  
Utslag ved fuktsøk på alle overflater.

**Kostnadsestimat: 50 000 - 100 000**

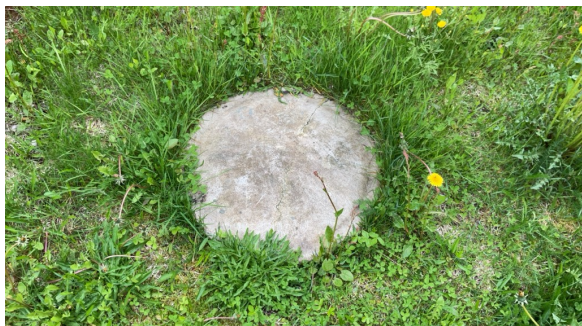
## **TG 2** Septiktank

Septiktanken er av ukjent type.

- Det må gjennomføres ytterligere undersøkelser.
