# Tilstandsrapport

Fritidsbolig

Rønningen 22, 3144 VEIERLAND

# gnr. 139, bnr. 134

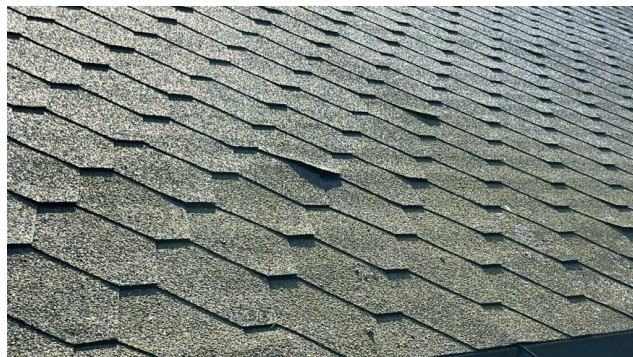
Flere steder der shingel er litt løs i underkant.

- Overvåk tilstanden jevnlig. For å få tilstandsgrad 0 eller 1 må tekkingen skiftes ut, men tidspunktet for når dette er nødvendig er vanskelig å si noe om.
- Tidspunkt for utskiftning av takteking nærmer seg.
- Tidspunkt for utskiftning av undertak nærmer seg.
- Når takteking og undertak begynner å bli gamle, øker risikoen for lekkasjer, noe som kan føre til omfattende og kostbare reparasjoner av underliggende konstruksjoner dersom en ikke foretar tiltak på konstruksjonene før dette oppstår.

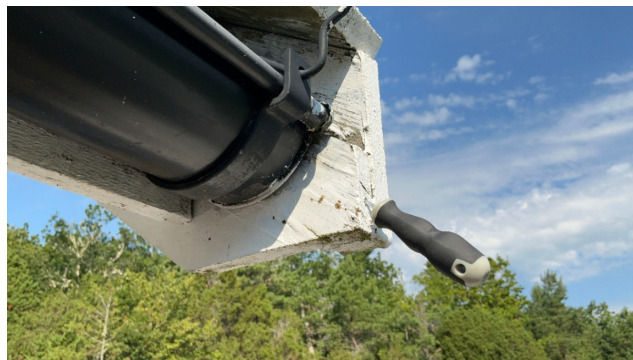
Råte i vindskive

Det anbefales at råteskadde og oppsprukne vindskier og israfter skiftes ut for å opprettholde bygningens beskyttelse mot vær og fukt.

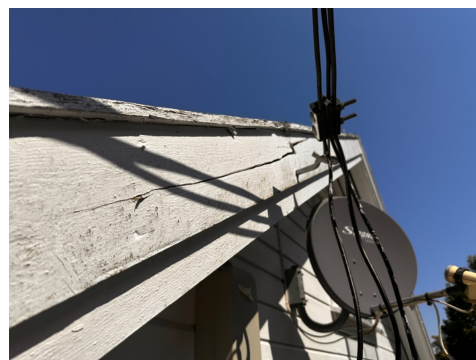
Sprekk i vindskive

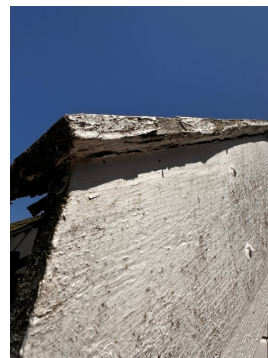
Råte i israft

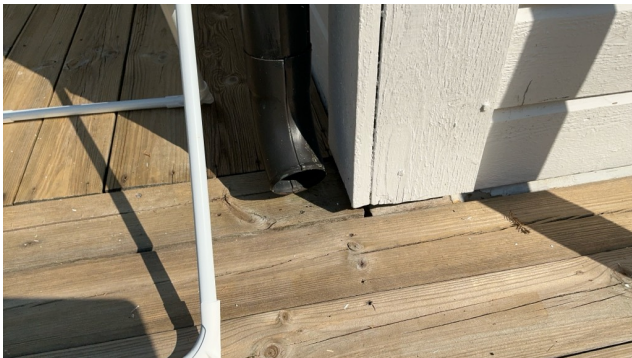
Nedløp bør føres ned under altan og bort fra søylepunkt.

Nedløp bør føres ned under altan og bort fra søylepunkt.

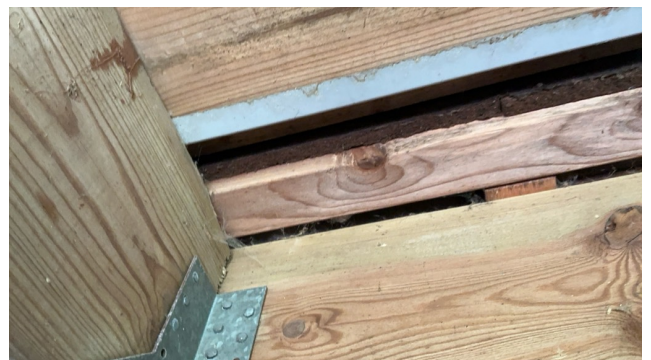
Det er ingen eller liten lufting i nedre kant av kledning mot grunnmur.

- Det bør foretas tiltak for å bedre lufting av kledningen.
- Uten tilstrekkelig lufting bak bordkledningen kan fuktighet som trenger inn bak bordene eller gjennom veggene innenfra ikke tørke opp. Dette skaper ideelle forhold for råtesopp og muggvekst.

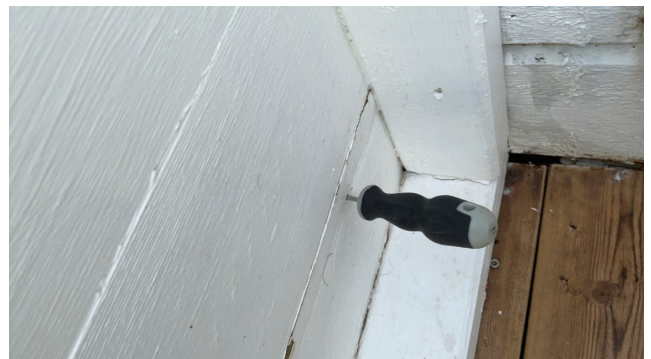
Råte i kledning

Det anbefales at råteskadet kledning skiftes ut. Råteskader i bordkledningen kan fortsette å utvikle seg både i tiliggende bordkledning og til bakenforliggende veggkonstruksjon, dersom en ikke foretar tiltak.

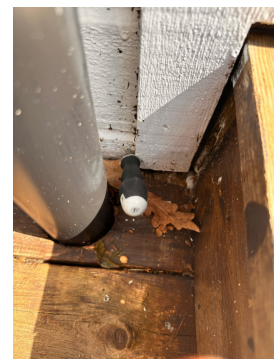
Råte i kledning

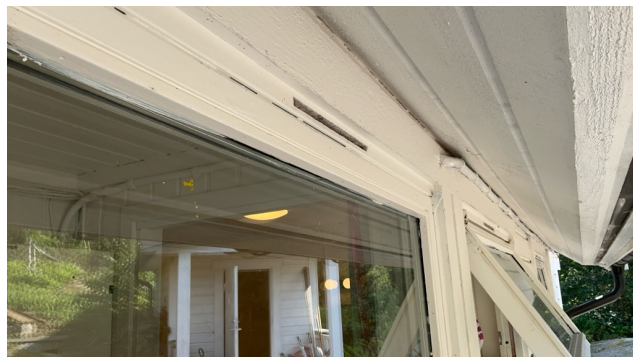
Mangler ventilkappe

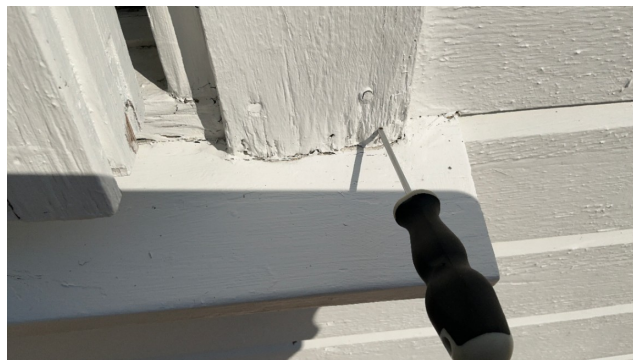
Det er påvist lite og ingen klaring mellom vannbrett og list. Råte i list

Det anbefales å etablere en spalte mellom kledning og vannbrett for å unngå oppfukning og råteskader på treverket.

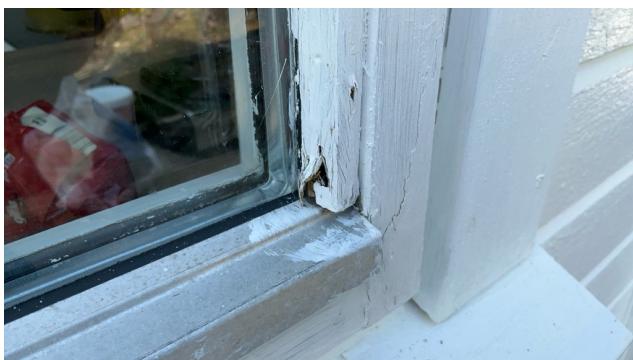
Råte i list utenpå glasset

Ytterdøren bør vedlikeholdes, og man bør montere beslag under dørene.

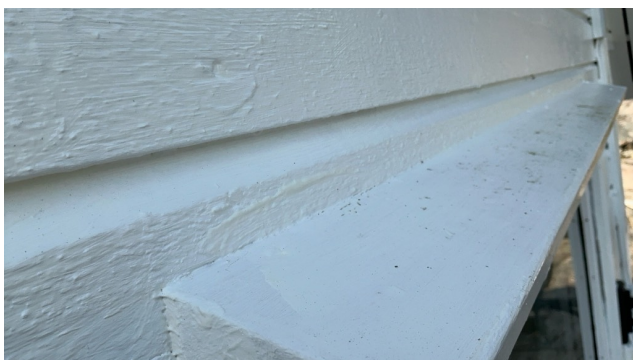
Det er påvist lite og ingen klaring mellom vannbrett og kledning.

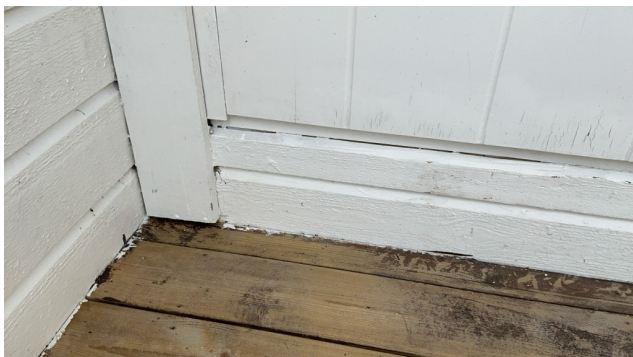
Manglende beslag under døren

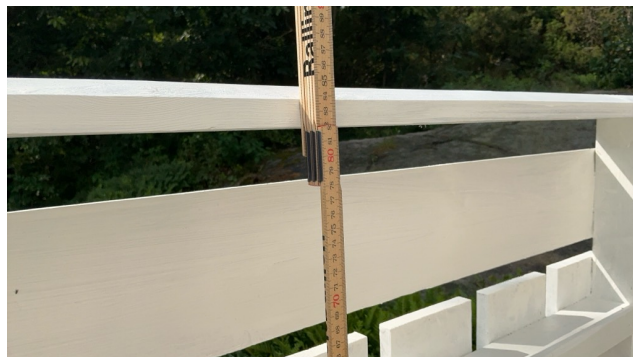
Litt lavt rekkverk på en liten del av terrassen

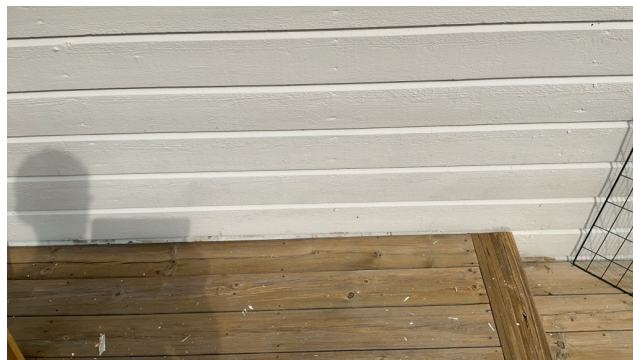
Altanen/terrassen er bygget direkte utenpå fasadekledningen uten bruk av beslag i overgang mellom konstruksjonene. Dette kan gi risiko for inntrenging av fukt og påfølgende råteskader i kledning og tilstøtende veggkonstruksjon.

Terrasse bygget utpå kledning

Det anbefales å gjøre tiltak i overgangen mellom altan/terrasse og yttervegg, da konstruksjonen er bygget direkte mot kledningen uten beslag. Dette gir risiko for fuktinntrenging og påfølgende skader på kledning og underliggende konstruksjoner. Innsetting av beslag eller annen egnet fuktsikring bør vurderes for å hindre fremtidige skader.

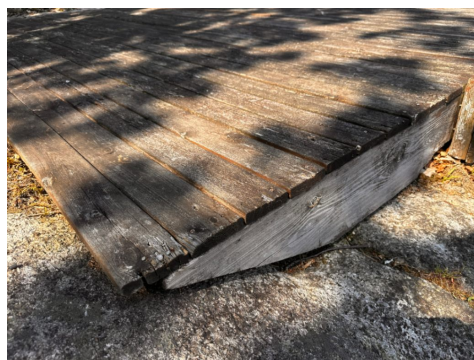
Slitt platting i terreng over hytten

Kjøper bør selv vurdere utskifting av terrassebord som er værslitte og har synlig slitasje. Det vises til særlig slitasje på platting som ligger i terreng, samt stedvis oppsprekking i treverket. Tiltak bør vurderes som del av normalt vedlikehold.

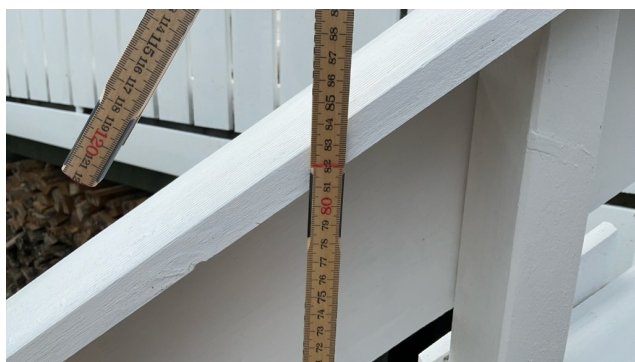
Rekkverkshøyder er under dagens forskriftskrav til rekkverk i trapper.

- Det er ikke krav om utbedring av rekkverkshøyder opp til dagens krav.
- Rekkverk må monteres for å lukke avviket.
- Åpninger i rekkverk må endres for å tilfredsstille krav på byggemeldingstidspunktet.

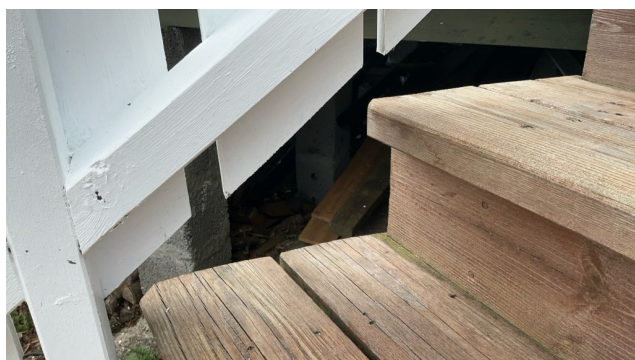
Åpninger i rekkverk er ikke i henhold til krav i dagens forskrifter.

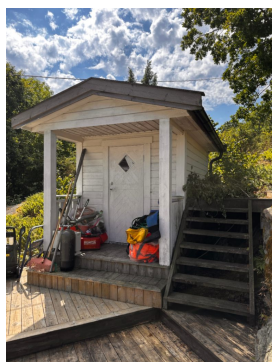
Mangler rekkverk

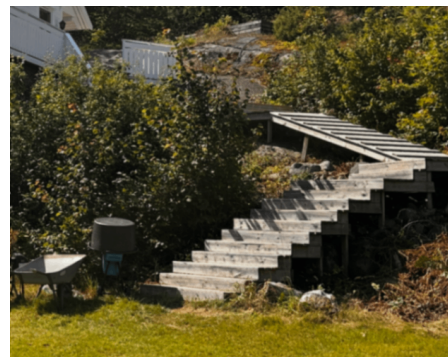
Mangler rekkverk

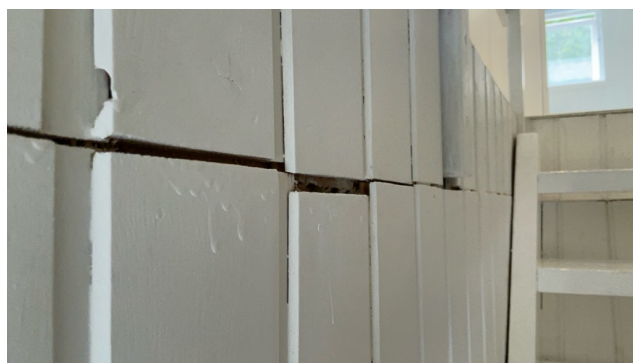
Eksempel på manglende list

Det er ikke registrert noen store skader. Kjøper bør selv vurdere tiltak.

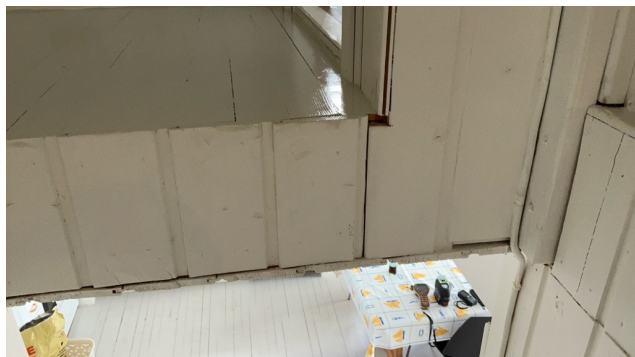
Eksempel på manglende list

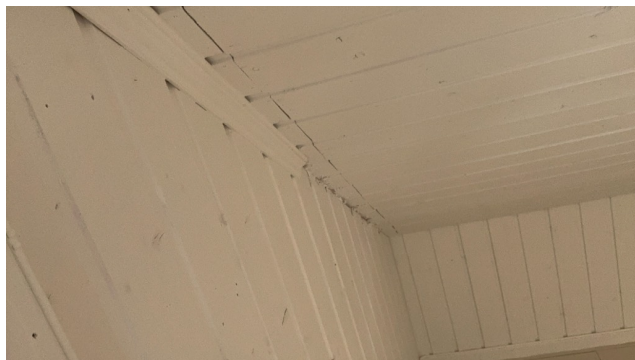
Manglende list, skjøt av panel

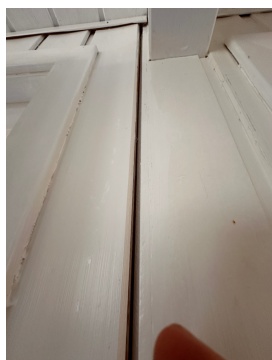
Panel som ikke går sammen

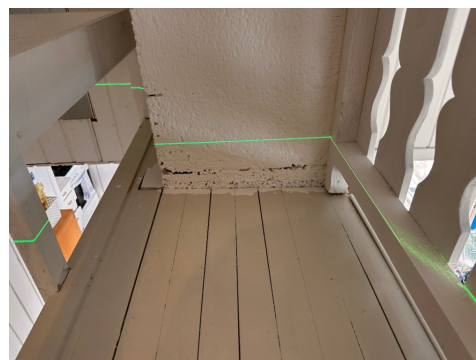
Det er registrert enkelte høydeforskjeller i gulv. På toalettrommet ble det målt mellom 10–20 mm avvik innenfor en lengde på 2 meter. På loftet, ved pipe, ble det målt ca. 20 mm avvik over en lengde på 50 cm. I tillegg er det registrert en gjennomgående høydeforskjell på over 15 mm i hele rommet.

2cm høydeforskjell her

Det anbefales å vurdere løsning for å utbedre høydeforskjellen ved pipen

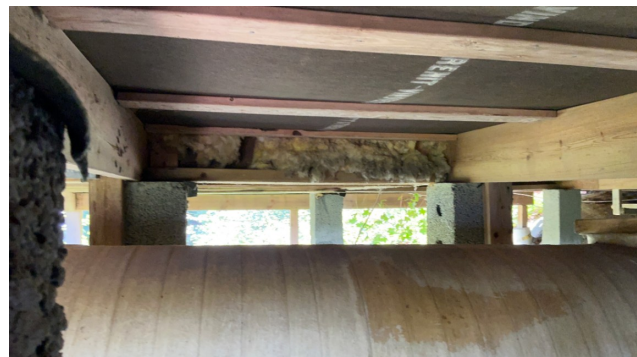
Åpent inn i isolasjon

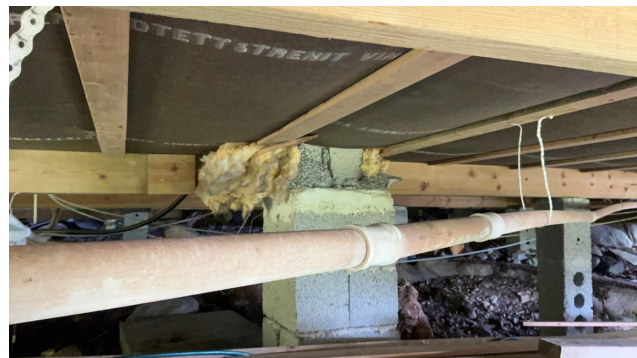
Dårlig tetting rundt pipen

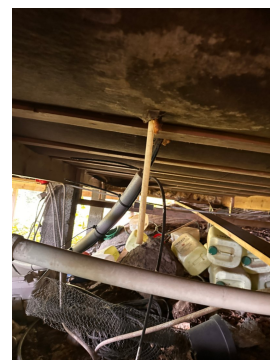
Dårlig tetting rundt rør, samt antatt tidligere lekkasje

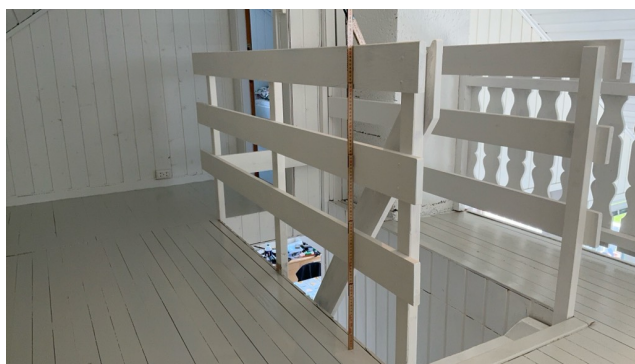
Åpninger i rekkverk er større enn dagens forskriftskrav til rekkverk i trapper.

- Åpninger er såpass store at det ut ifra sikkerhetsmessige forhold anbefales å lage mindre åpninger.
- Andre tiltak:

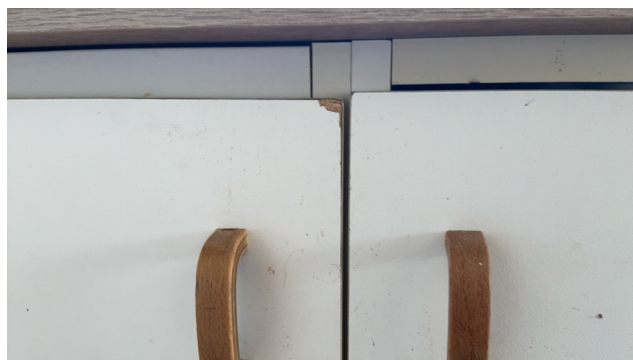
Skade på dør

Kjøper må selv vurdere eventuelle tiltak knyttet til vedlikehold eller utskifting av kjøkkenet.

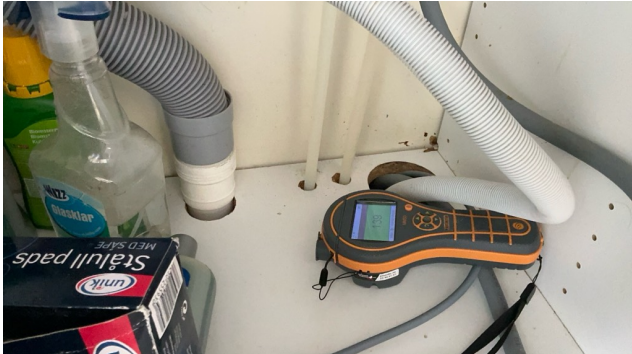
Det ble ikke registrert noen tegn til fukt ved gjennomført fuktsøk

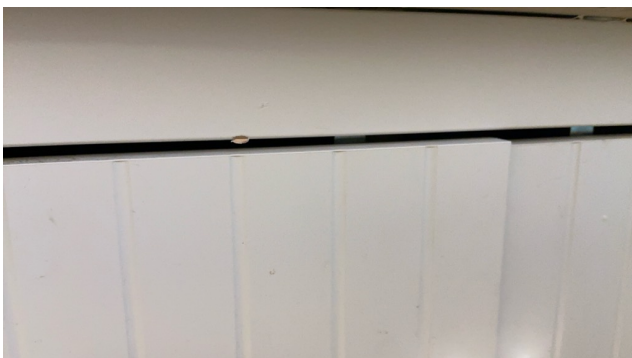
Liten skade på innredning

- Mekanisk avtrekk bør etableres på toalettrom.
- Det er ikke behov for utbedringstiltak.
