Rønningen 22, 3144 VEIERLAND

# Tilstandsrapport

Befaringsdato: 18.07.2025

Rapportdato: 11.08.2025

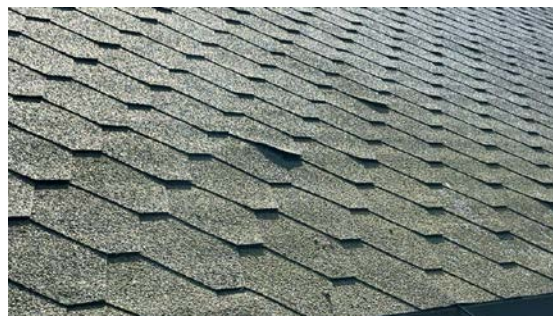
- Mer enn halvparten av forventet brukstid er passert på taktekkingen.
- Mer enn halvparten av forventet brukstid er passert på undertak.
- Det er avvik:

Flere steder der shingel er litt løs i underkant.

- Overvåk tilstanden jevnlig. For å få tilstandsgrad 0 eller 1 må tekkingen skiftes ut, men tidspunktet for når dette er nødvendig er vanskelig å si noe om.
- Tidspunkt for utskiftning av taktekking nærmer seg.
- Tidspunkt for utskiftning av undertak nærmer seg.
- Når taktekking og undertak begynner å bli gamle, øker risikoen for lekkasjer, noe som kan føre til omfattende og kostbare reparasjoner av underliggende konstruksjoner dersom en ikke foretar tiltak på konstruksjonene før dette oppstår.

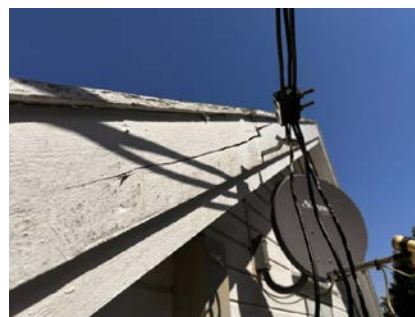
Råte i vindskive

Sprekk i vindskive

Det anbefales at råteskadde og oppsprukne vindskier og israfter skiftes ut for å opprettholde bygningens beskyttelse mot vær og fukt.

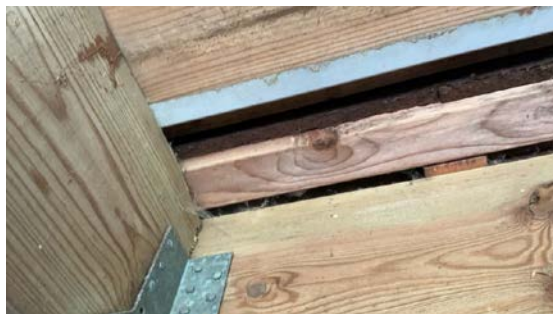
- Det er ingen eller liten lufting i nedre kant av kledning mot grunnmur.
- Det er påvist spredte råteskader i bordkledningen.
- Bordkledning går stedvis nesten helt ned i terreng.

Det er ingen eller liten lufting i nedre kant av kledning mot grunnmur.

- Det bør foretas tiltak for å bedre lufting av kledningen.
- Uten tilstrekkelig lufting bak bordkledningen kan fuktighet som trenger inn bak bordene eller gjennom veggen innenfra ikke tørke opp. Dette skaper ideelle forhold for råtesopp og muggvekst.

Det anbefales at råteskadet kledning skiftes ut. Råteskader i bordkledningen kan fortsette å utvikle seg både i tilliggende bordkledning og til bakenforliggende veggkonstruksjon, dersom en ikke foretar tiltak.

Utbedring bør foretas for å øke avstanden mellom terreng og bordkledning

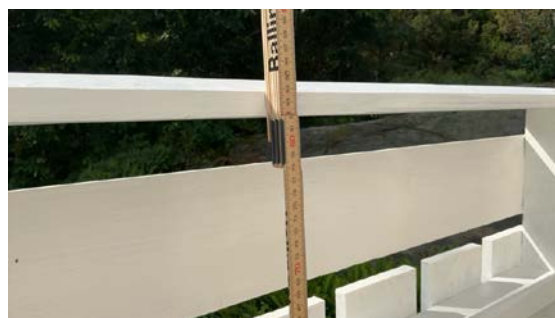
Litt lavt rekkverk på en liten del av terrassen

Det anbefales å gjøre tiltak i overgangen mellom altan/terrasse og yttervegg, da konstruksjonen er bygget direkte mot kledningen uten beslag. Dette gir risiko for fuktinntrenging og påfølgende skader på kledning og underliggende konstruksjoner. Innsetting av beslag eller annen egnet fuktsikring bør vurderes for å hindre fremtidige skader.

Kjøper bør selv vurdere utskifting av terrassebord som er værslitte og har synlig slitasje. Det vises til særlig slitasje på platting som ligger i terreng, samt stedvis oppsprekking i treverket. Tiltak bør vurderes som del av normalt vedlikehold.

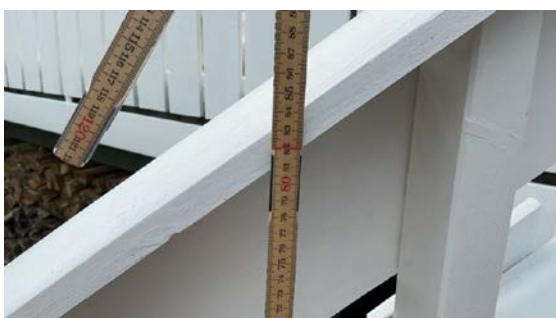
Rekkverkshøyder er under dagens forskriftskrav til rekkverk i trapper.

- Det er ikke krav om utbedring av rekkverkshøyder opp til dagens krav.
- Rekkverk må monteres for å lukke avviket.
- Åpninger i rekkverk må endres for å tilfredsstille krav på byggemeldingstidspunktet.

Kostnadsestimat: 50 000 - 100 000

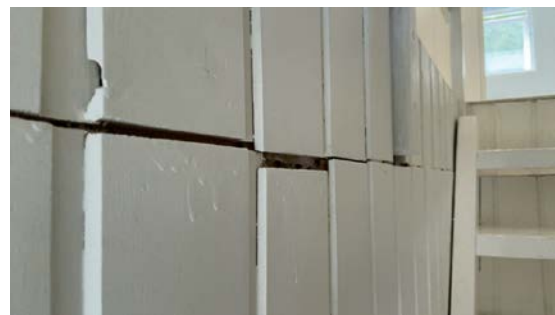
Eksempel på manglende list

Det er ikke registrert noen store skader. Kjøper bør selv vurdere tiltak.

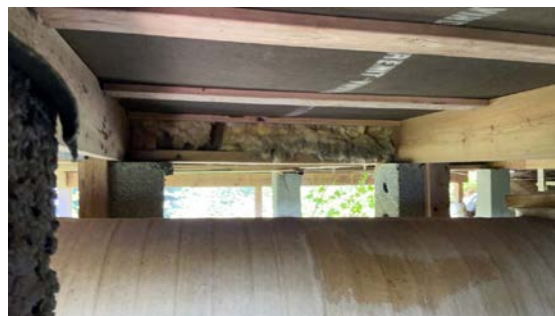
Åpent inn i isolasjon

- Hull rundt rør og kabler bør tettes for å unngå fukt, trekk og skadedyr.
- Åpne felt med synlig isolasjon bør tettes og dekkes til for å sikre god isolering og hindre fukt.

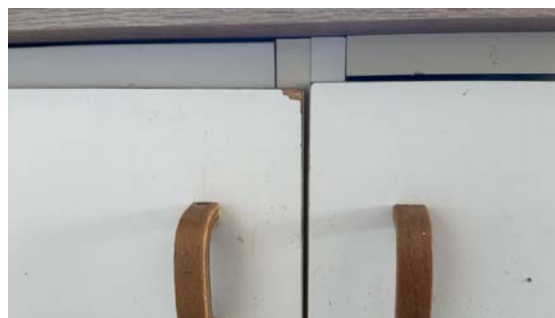
Skade på dør

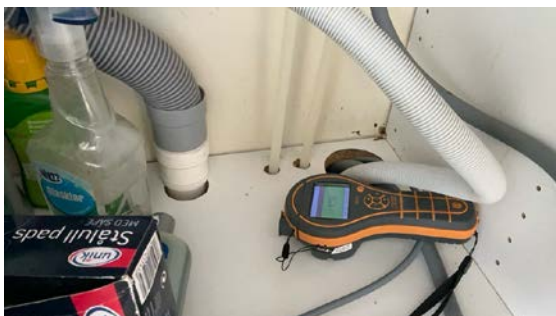
Det ble ikke registrert noen tegn til fukt ved gjennomført fuktsøk

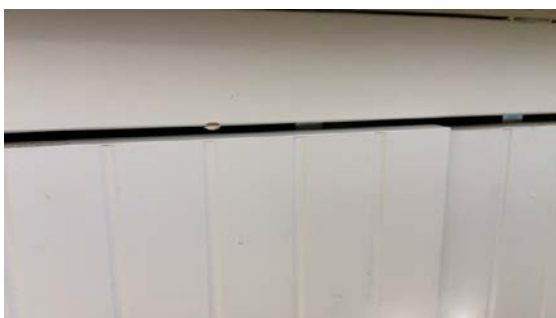
Liten skade på innredning

- Mekanisk avtrekk bør etableres på toalettrom.
- Det er ikke behov for utbedringstiltak.
