Rønningen 22, 3144 VEIERLAND

**Unik fritidseiendom – perfekt for  
storfamilien, tilbaketrukket, solrikt  
og sjeldent**

Befaringsdato: 18.07.2025

Rapportdato: 11.08.2025

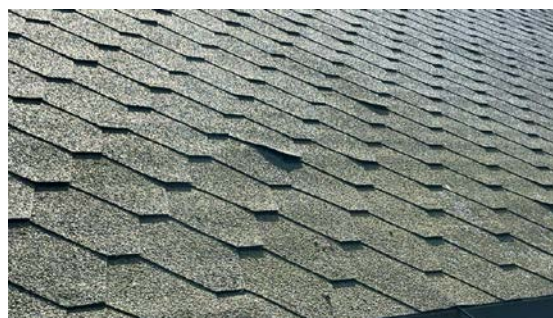
Flere steder der shingel er litt løs i underkant.

- Overvåk tilstanden jevnlig. For å få tilstandsgrad 0 eller 1 må tekkingen skiftes ut, men tidspunktet for når dette er nødvendig er vanskelig å si noe om.
- Tidspunkt for utskiftning av takteking nærmer seg.
- Tidspunkt for utskiftning av undertak nærmer seg.
- Når takteking og undertak begynner å bli gamle, øker risikoen for lekkasjer, noe som kan føre til omfattende og kostbare reparasjoner av underliggende konstruksjoner dersom en ikke foretar tiltak på konstruksjonene før dette oppstår.

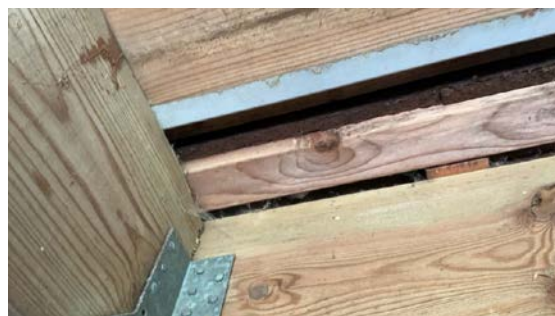
- Det er ingen eller liten lufting i nedre kant av kledning mot grunnmur.
- Det er påvist spredte råteskader i bordkledningen.
- Bordkledning går stedvis nesten helt ned i terreng. Det er observert noen kledningsbord med råte.

Det er ingen eller liten lufting i nedre kant av kledning mot grunnmur.

Det anbefales at råteskadet kledning skiftes ut. Råteskader i bordkledningen kan fortsette å utvikle seg både i tilliggende bordkledning og til bakenforliggende veggkonstruksjon, dersom en ikke foretar tiltak.

Utbedring bør foretas for å øke avstanden mellom terreng og bordkledning

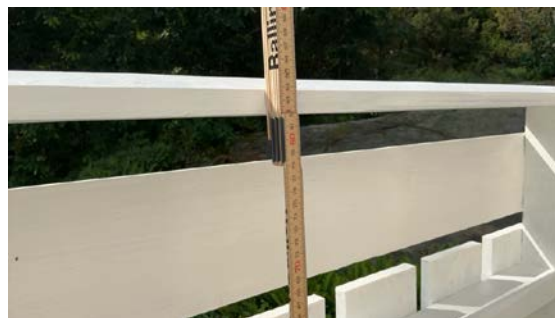
- Rekkverket er for lavt i forhold til dagens krav til rekkverkshøyder.
- Det er ikke montert beslag mellom yttervegg og balkong/terrasse.
- Det er værslitt/oppsprukket trevirke/trepaneler.
- Oppbyggingen av terrasse/balkong øker faren for skjulte skader i konstruksjonene.

Litt lavt rekkverk på en liten del av terrassen

Det anbefales å gjøre tiltak i overgangen mellom altan/terrasse og yttervegg, da konstruksjonen er bygget direkte mot kledningen uten beslag. Dette gir risiko for fuktinntrenging og påfølgende skader på kledning og underliggende konstruksjoner. Innsetting av beslag eller annen egnet fuktsikring bør vurderes for å hindre fremtidige skader.

Kjøper bør selv vurdere utskifting av terrassebord som er værslitte og har synlig slitasje. Det vises til særlig slitasje på platting som ligger i terreng, samt stedvis oppsprekking i treverket. Tiltak bør vurderes som del av normalt vedlikehold.

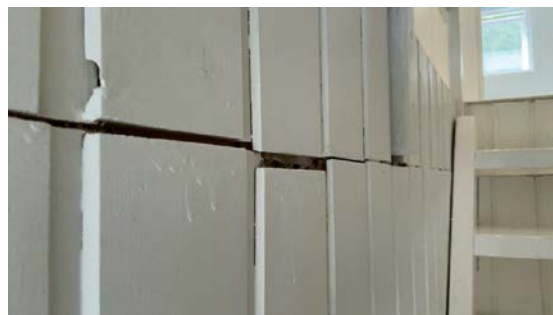
- Overflater har en del slitasjegrad utover det en kan forvente.
- Det er avvik: Det ble registrert enkelte manglende lister. Det mangler også en veggpanel/plate på vegg bak toalett.

Eksempel på manglende list

Det er ikke registrert noen store skader. Kjøper bør selv vurdere tiltak.

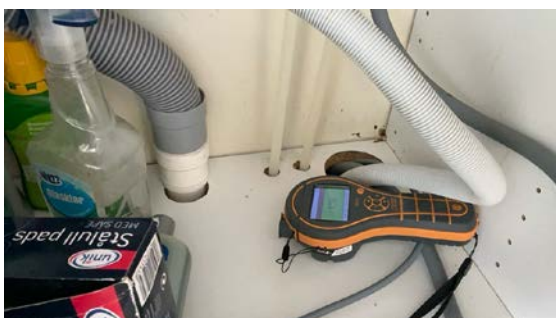
Det ble ikke registrert noen tegn til fukt ved gjennomført fuktsøk
