# Tilstandsrapport

Enebolig

Gamle kongeveg 73 , 2260 KIRKENÆR

Befaringsdato: 05.03.2026

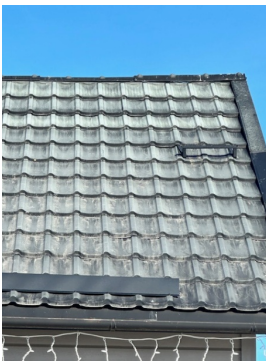
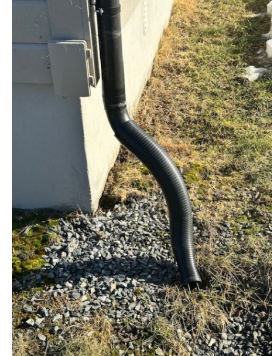
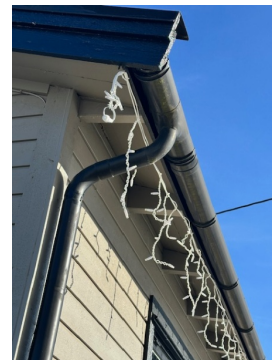
Siden taket (takkonstruksjon, takteking og skorstein) kun er observert fra bakkenivå, er vurderingen begrenset av dette. Det er ikke sikkerhetsmessig forsvarlig å bevege seg ut på taket eller observere fra stige. Selv om det ikke er avdekket skader under befaringen, betyr ikke dette at det ikke foreligger skader som en besiktigelse på taket kan avdekke. Vær oppmerksom på denne risikoen. En undersøkelse av taket kan utføres av en fagperson under tilstrekkelige sikkerhetsforhold.

- Overvåk tilstanden jevnlig. For å få tilstandsgrad 0 eller 1 må tekingen skiftes ut, men tidspunktet for når dette er nødvendig er vanskelig å si noe om.

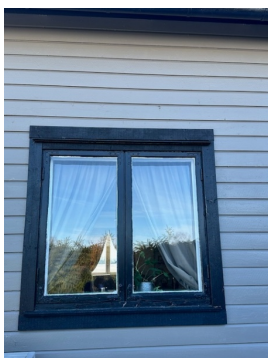
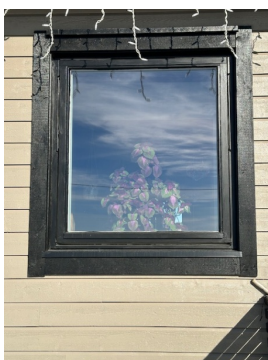
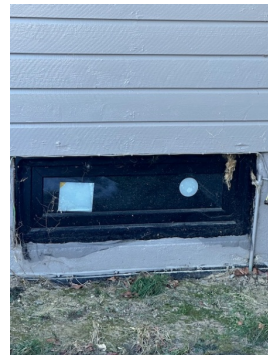
- Det er påvist tegn på innvendig kondensering av enkelte vindusglass.
- Det er avvik:

Det bør påregnes utskifting av vinduene fra 1954, 1967 og 1984, da vinduer har en normal levetid på 20-30 år.

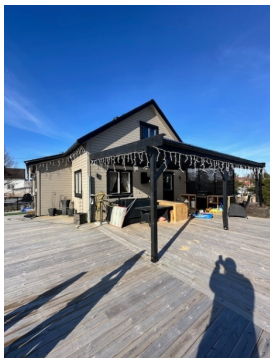
- Det er avvik:

Monter rekkverk.

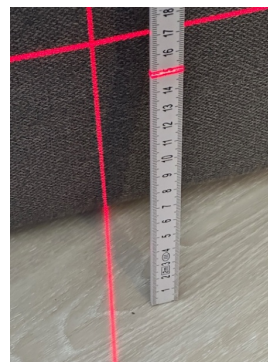
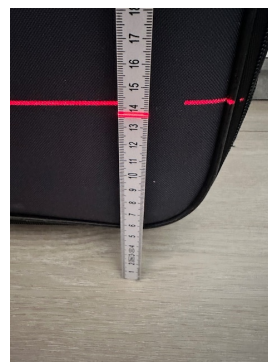
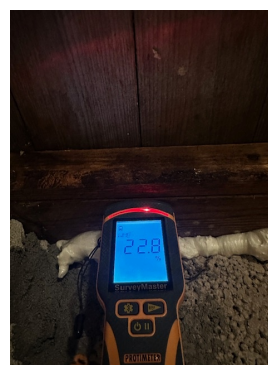
- Målt høydeforskjell på mellom 10 - 20 mm innenfor en lengde på 2 meter. Tilstandsgrad 2 gis med bakgrunn i standardens krav til godkjente måleavvik.
- Det er avvik:

Det er målt fukt i bunnsvill til bjelkelag på grunnmur i kjeller bod, mot nordøst. Byggeskum mellom bunnsvill og grunnmur.

Fukt i svill

Gjennomfør ytterligere undersøkelser på bunnsvill til bjelkelag på grunnmur i kjeller. Fjern byggeskum da skummet trekker til seg fukt.

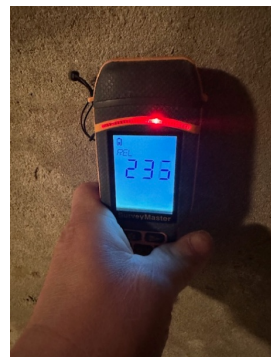
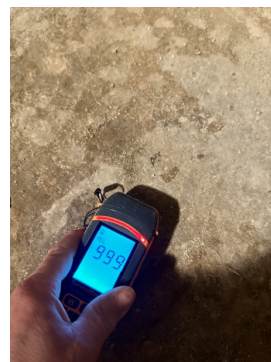
Kjeller i betongkonstruksjoner uten mulighet til hulltaking. Det er målt fukt i golv og grunnmur. Dårlig ventilering.

- Det er påvist indikasjoner på noe fuktgjennomtrenging i kjellergulv.
- Det er påvist indikasjoner på noe fuktgjennomtrenging inn i kjellermur.

Det anbefales å overvåke fuktnivået i kjellerens golv og grunnmur jevnlig for å avdekke eventuell utvikling av fukt over tid.

Ved vedvarende eller økende fukt bør det vurderes tiltak for å redusere fuktinntrengning, for å unngå risiko for skader på konstruksjonen, dårlig innneklima og mulig mugg- eller råteutvikling.

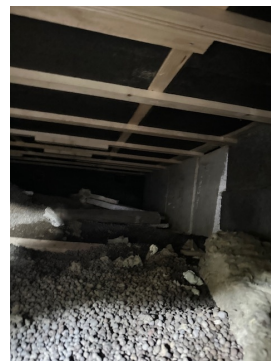
Det er krypkjeller under tilbygg fra 1967. Ringmur av lecastein, det er synlig god dreneringsmasse. Det anbefales å legge plast på terreng. Det bemerkes at krypkjelleren har dårlig ventilering, og at slike konstruksjoner er risikoutsatt i henhold til fukt og råteskader.

Viktig å tekke terreng med plast. Dette er en utsatt konstruksjon.

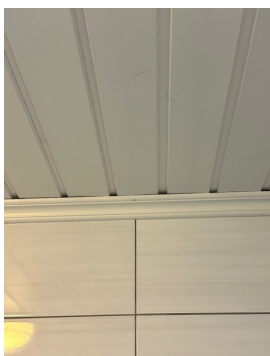
Fliser på vegger og malt panel i tak. Sprekk i flis v/vindu.

- Det er påvist sprekker i fliser.

- Det må gjøres tiltak for å utbedre avviket.

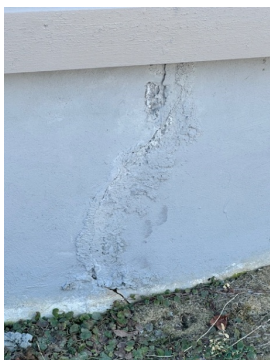
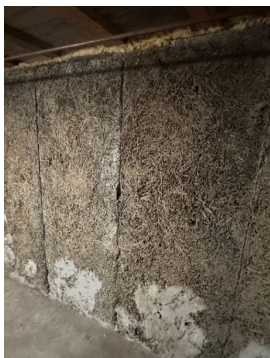
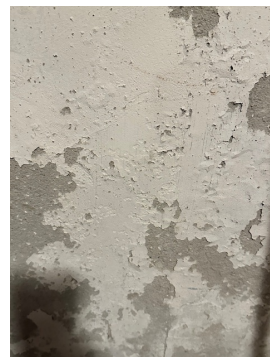
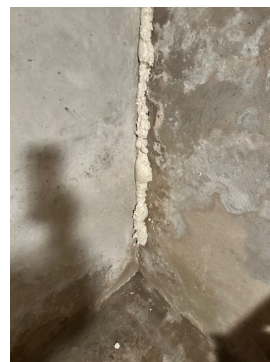
Grunnmur fra 1954: Betongfundament og plasstøpt betonggrunnmur som innvendig er isolert med tresonit. Grunnmur er pusset innvendig. Byggeskum i sprekk i grunnmur i bod mot nordøst i kjeller. Ringmur på tilbygg. Ringmur av lecastein som er pusset utvendig.

- Grunnmuren har sprekkdannelser.

Innvendig i kjellerbod mot nordøst er det byggeskum i sprekk i grunnmur.

Skum bør fjernes da den tiltrekker seg fukt.
