# Tilstandsrapport

Boligseksjon

Løentorget 21 B, 1653 SELLEBAKK

Befaringsdato: 03.10.2025

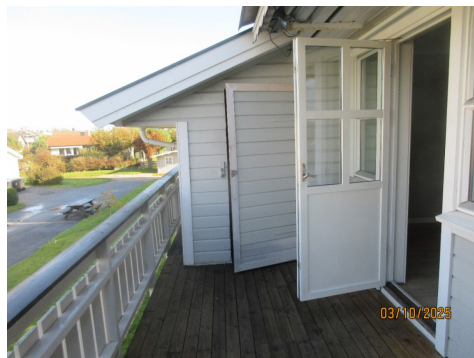
### ! TG 2 Balkonger, terrasser og rom under balkonger

**Vurdering av avvik:**  
• Rekkverket er for lavt i forhold til dagens krav til rekkverkshøyder. Rekkverket er 90cm høyt, dagens krav er min 100cm

Fallfare, brukerstyrt.

• Det er ikke krav om utbedring av rekkverkshøyde opp til dagens forskriftskrav.

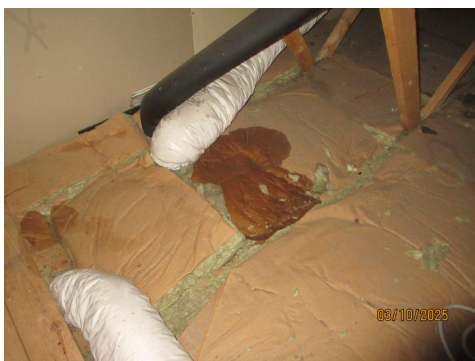
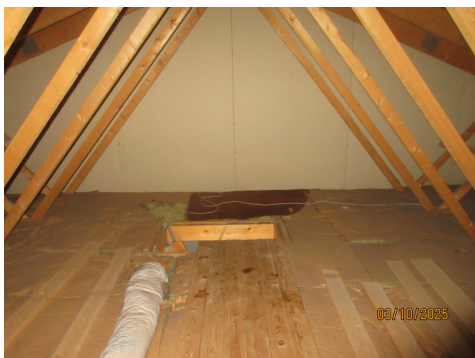
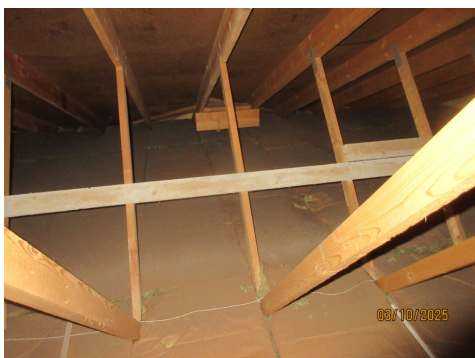
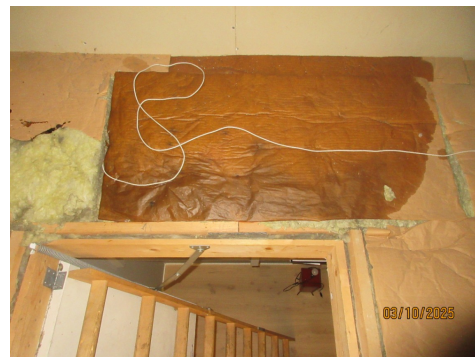
### ! TG 2 Andre innvendige forhold

Lagringsloft med trappeadkomst (loftsluke) i bod.

Det er stedvis noe fukt/fettmerker el lign på papiret på isolasjonen.

Ukjent årsak.

Tilsynelatende ikke lekkasje fra yttertak.

Forholdet bør holdes under oppsyn og ytterligere kontroll for å avdekke årsak.

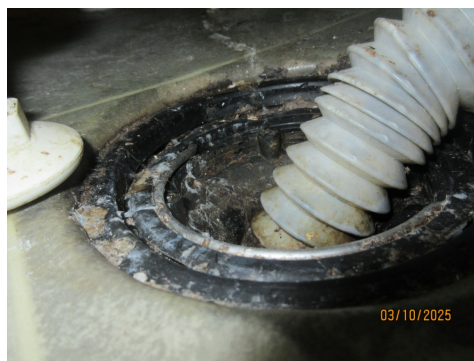
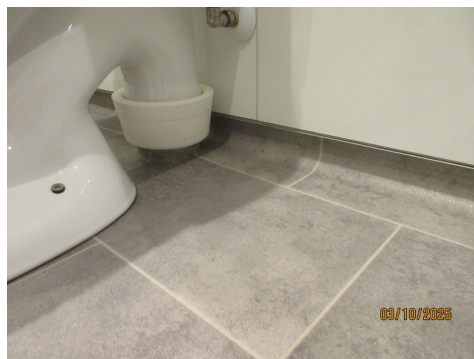
### ! TG 1 Sluk, membran og tettesjikt

Det er plastsluk og synlig vinylbelegg som tettesjikt. Eier har ikke dokumentasjon for membranarbeid, sannsynligvis er sluket fra byggeår.

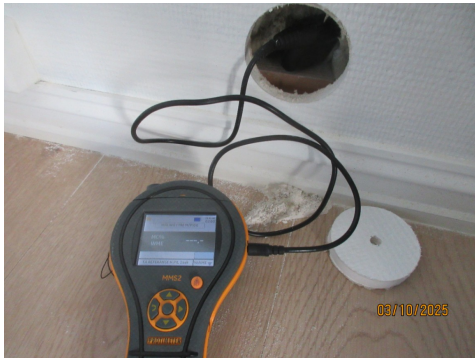
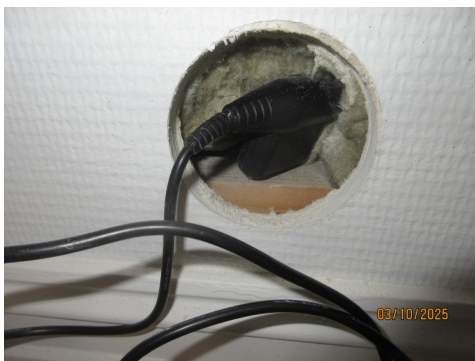
## TG 1 Tilliggende konstruksjoner våtrom

Hulltaking er foretatt uten å påvise unormale forhold. Hulltaking er foretatt ved/i Tilstøtende soverom v/dusj. Fuktkvotemåling (vekt%) i konstruksjonen ga ikke utslag.
