# Tilstandsrapport

Enebolig

Nordjordeveien 2, 1930 AURSKOG

Befaringsdato: 04.02.2025

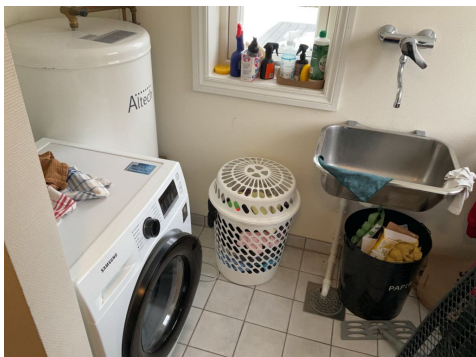
### ! TG 2 Overflater vegger og himling

- Det er vindu/dør med ikke fuktbestandige materialer i våtsonen (ved vask, dusj, badekar, osv.), løsningen eller byggematerialet er uegnet

Det er svelleskade ved vinduet etter vannsøl.

- Det må gjøres tiltak for å lukke avviket.
- Uegnede materialer må fuktbeskyttes/utskiftes.

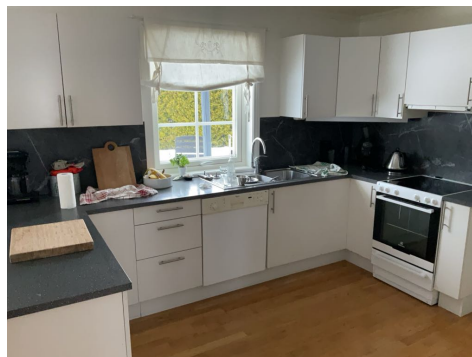
#### ! TG 2 Avtrekk

Bør utbedres.

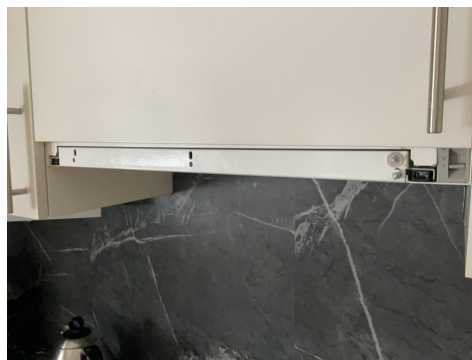
#### ! TG 2 Vannledninger

Det må lages tilgang til rørskapet og det må gjøres ytterligere undersøkelser.
