# Tilstandsrapport

Enebolig

Hasseløyveien 27 , 4029 STAVANGER

Befaringsdato: 12.05.2026

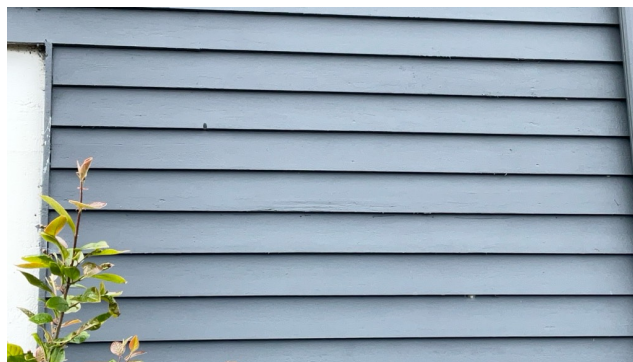
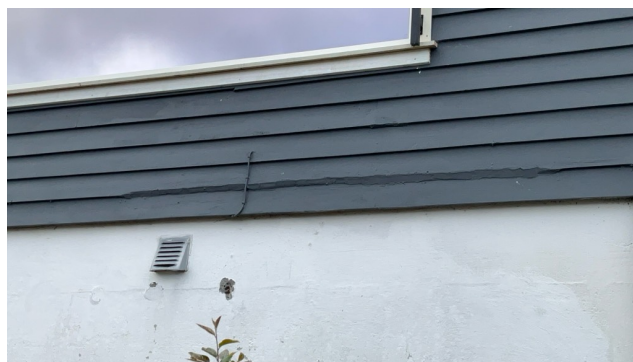
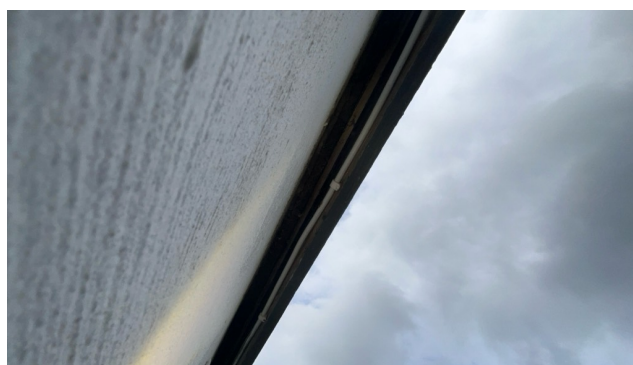
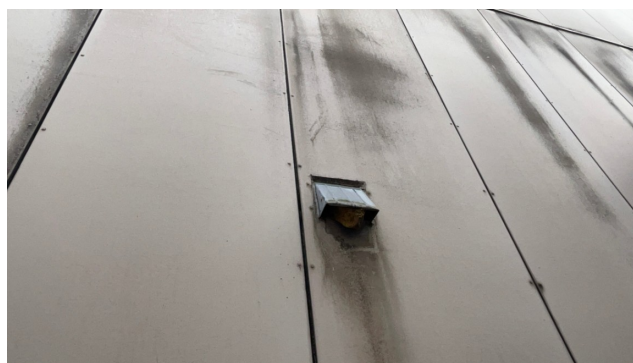
### TG 2 Veggkonstruksjon

- Det er påvist spredte råteskader i bordkledningen.

Asbestholdige fiberplater på vegg mot nabo.

- Råteskadet trekledning må skiftes ut.

Råteskadet bordkledning bør skiftes ut for å hindre videre forringelse av fasaden og redusere risikoen for fuktskader og inntrenging av vann i veggkonstruksjonen.

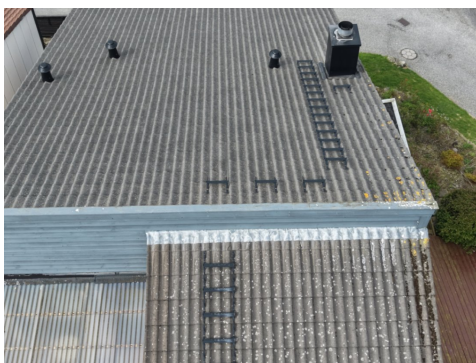
### TG IU Takkonstruksjon/Loft

- Det må gjennomføres ytterligere undersøkelser.

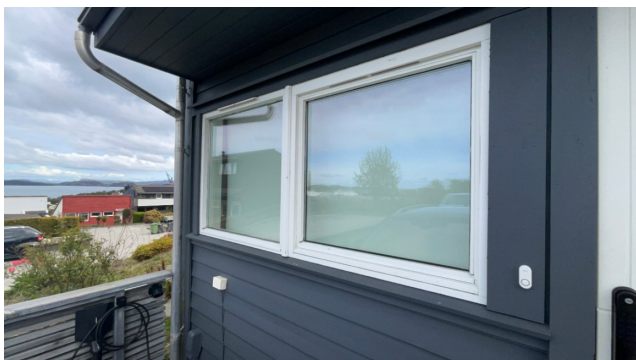
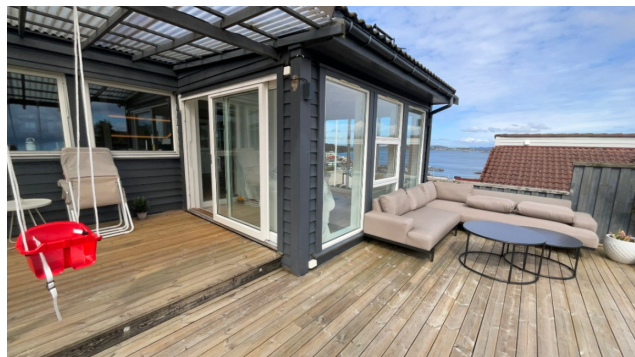
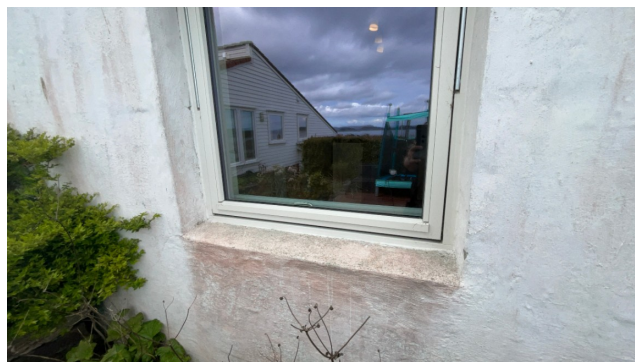
## TG 2 Vinduer

- Det er påvist avvik rundt innsettingsdetaljer.

Mangelfull utforming kan føre til vanninntrengning i konstruksjonen, med risiko for fuktskader og redusert levetid på vindu og omkringliggende materialer.

Murpuss er ført opp på vinduskarm.

- Det bør gjøres tiltak for å lukke avviket.

Sålebank bør utbedres slik at den avsluttes korrekt i underkant av vinduet for å sikre effektiv drenering av vann.

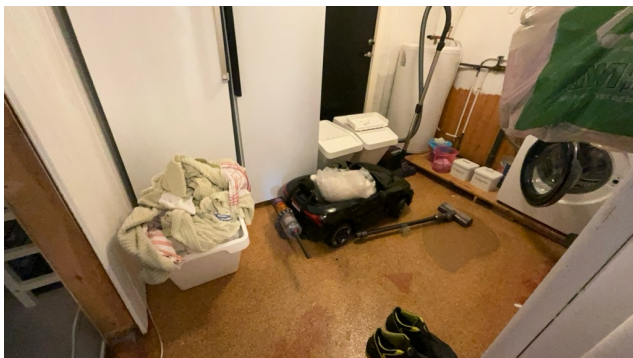
### UNDERETASJE > VASKEKJELLER

- Manglende oppgradering av våtrommet medfører høy risiko for at konstruksjonene ikke vil tåle vanlig bruk av vann eller lekkasjer. Dette kan føre til fuktskader på tilstøtende konstruksjoner.
- Våtrommet må totalrenoveres. Alle forhold med tettesjikt, våtsone, sluk m.m. må dokumenteres.

**Kostnadsestimat: 100 000 - 200 000**

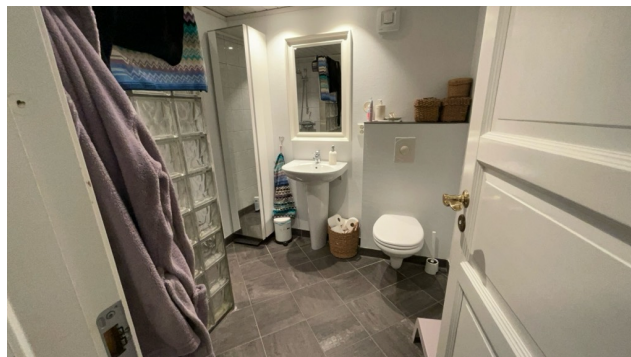
### ! TG IU Tilliggende konstruksjoner våtrom

Det bør gjennomføres nærmere undersøkelser for å vurdere tilstanden til tilliggende konstruksjoner, da det ikke har vært mulig å foreta hulltaking. Risikoen ved manglende kontroll er at eventuelle skjulte fuktskader eller svekkelser ikke oppdages, noe som kan føre til redusert levetid og økte utbedringskostnader på sikt.

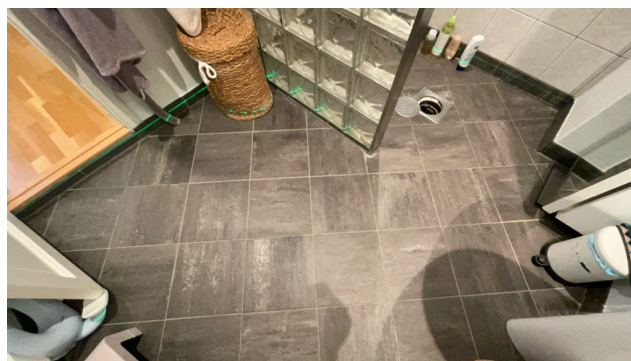
- Det er påvist at noen fliser har bom (hulrom under).
- Det er påvist avvik i fallforhold til sluk i forhold til krav i forskrift på byggetidspunktet.

- Selv om bom eller hull lyd ikke alltid er et umiddelbart problem, bør det overvåkes nøye før eventuell utvikling i sprekker i flisfuger e.l. oppstår. Dette må en foreta tiltak for, for å begrense utviklingen.
- Et bad med manglende/reduert fall til sluk blir mindre funksjonelt og sikkert for brukeren. Dette kan medføre stående vann på gulvet, vann som ikke ledes effektivt til sluket, økt risiko for at vann renner ut av rommet og redusert sklisikkerhet på gulvet.

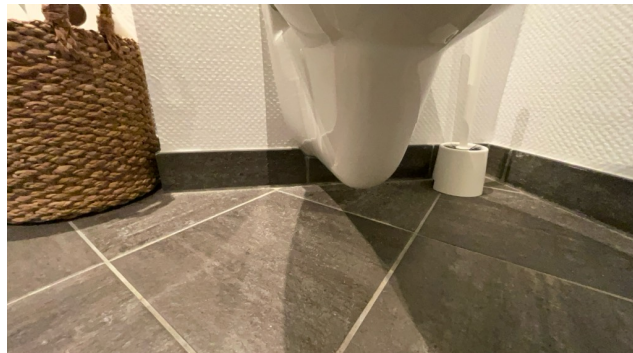
## ! TG 2 Sluk, membran og tettesjikt

- Det må innhentes dokumentasjon. Manglende membran/tettesjikt medfører risiko for lekkasjer og fukt i konstruksjonen.
- Det må gjøres nærmere undersøkelser. Manglende membran/tettesjikt medfører risiko for lekkasjer og fukt i konstruksjonen.

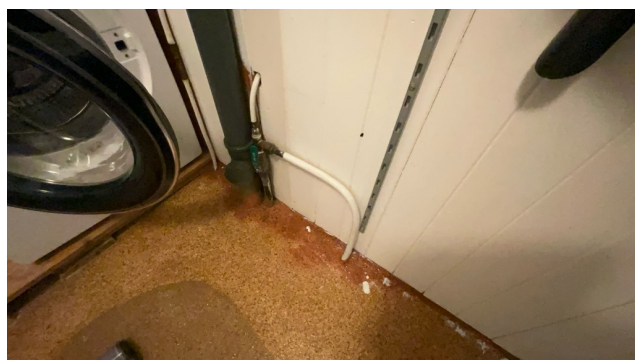
#### ! TG 2 Vannledninger

- Tidspunkt for utskiftning av vannledninger nærmer seg.
- I forbindelse med oppgradering av våtrom vil det være naturlig med utskiftning av rør.

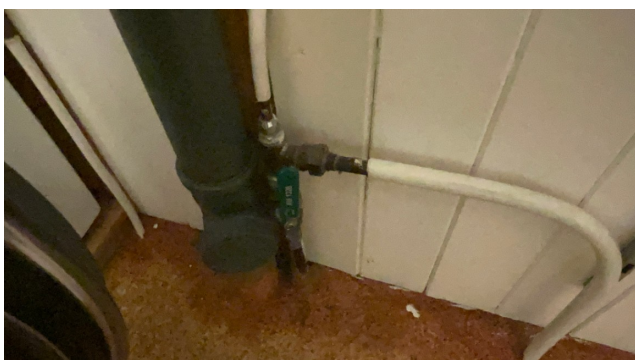
## ! TG 2 Avløpsrør

- Det er ikke behov for utbedringstiltak siden anlegget fungerer i dag, men ut ifra alder kan skader plutselig oppstå på eldre anlegg.

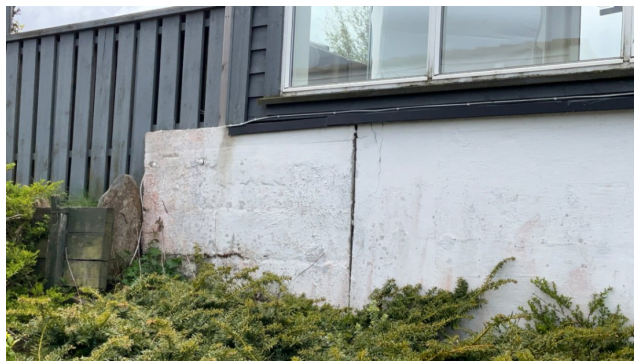
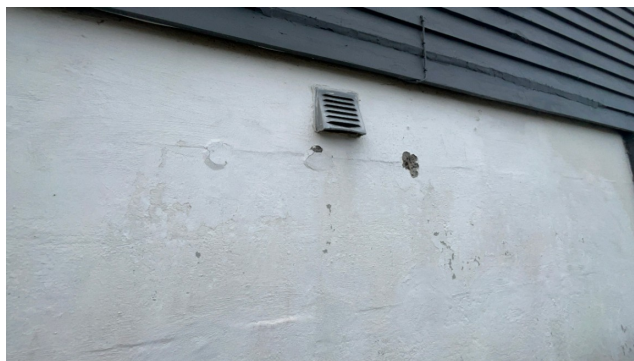
- Grunnmuren har sprekkdannelser.

Det er registrert riss og sprekker stedvis i pussede flater på grunnmur. Der er også glipe mellom original mur og tilbygg i hagestue.

Dersom tiltak ikke iverksettes, kan dette føre til økt risiko for fuktskader, redusert stabilitet og ytterligere skader på grunnmuren.

Riss og sprekker i pussede flater på grunnmur samt glipe mellom original mur og tilbygg bør utbedres for å hindre vanninntrenging og videre forringelse av konstruksjonen.
