# Tilstandsrapport

Enebolig

Odalsvegen 1555, 2330 VALLSET

# gnr. 392, bnr. 4

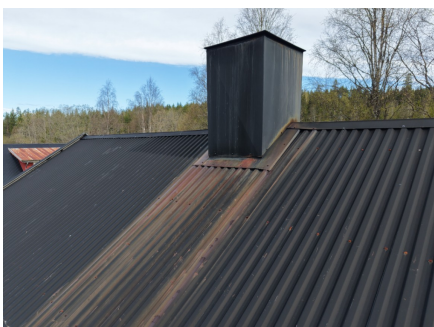
Det er registrert enkelte mindre bulker i takplatene. Taktekkingen er utført med metallplater på lekter og underlagspapp, og alder tilsier at mer enn halvparten av forventet brukstid er passert. Eldre platetekking og underlagspapp har usikker restlevetid, og mindre skader i platene gir økt risiko for svekket tetthet og behov for vedlikehold eller utskifting over tid.

Taktekking bør holdes under jevnlig ettersyn, særlig etter perioder med mye snø, is eller kraftig vind. Skadde/bulkede takplater bør utbedres eller skiftes lokalt, og full utskifting av takteking bør påregnes når videre vedlikehold ikke lenger gir tilfredsstillende tetthet.

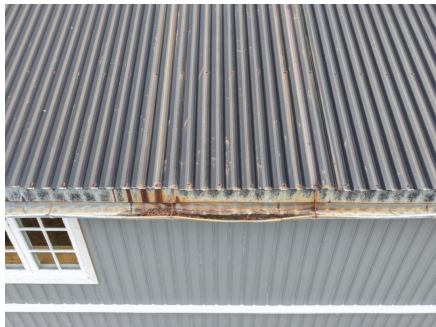
### TG 3 Nedløp og beslag

Det er registrert nedbøy, skjevheter og skader i takrenner. Det er også registrert lekkasje fra takrenneskjøt, og det er ikke etablert nedløpsrør for kontrollert bortledning av takvann. Det er ikke etablert snøfangere på taket. Boligen er ikke oppført med krav til snøfangere ut fra byggeår, men takflaten vender mot langsiden av bygningen hvor det er tilrettelagt for terrasse og opphold. Forholdene medfører mangelfull håndtering av takvann og økt fuktbelastning på fasade, grunnmur og terreng inntil bygningen, samt økt risiko for nedfall av snø og is mot område beregnet for opphold.

Takrenner med skader og lekkasjer bør utbedres eller skiftes. Det bør etableres nedløpsrør med kontrollert bortledning av takvann bort fra bygningen. Ved etablering av terrasse/oppholdsareal langs bygningen bør det gjøres en helhetlig vurdering av behov for snøfangere på aktuelle takflater, slik at personsikkerhet og riktig belastning på takkonstruksjonen ivaretas.

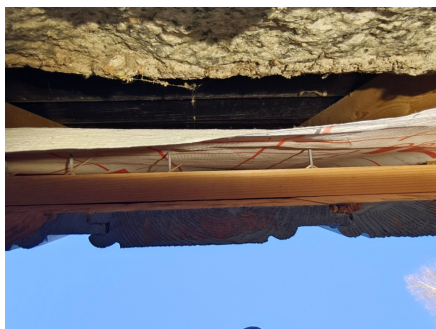
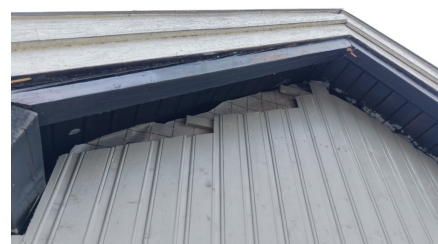
## TG 2 Veggkonstruksjon

Det er ikke montert musesperre bak trekledningen. Festemidler er stedvis ført for langt inn i kledningen, og dette gir små fordypninger der vann lettere blir stående. Deler av kledningen har også uferdig avslutning mot takutstikk. Forholdene medfører økt risiko for at gnagere kommer inn bak kledningen, samt økt risiko for fuktbelastning, lokal skadeutvikling og redusert levetid på ytterkledningen.

Det bør monteres musesperre der dette mangler. Vindsperrereduc bør klemmes og avsluttes tett mot eksisterende veggkonstruksjon, og punkteringer i vindsperreren bør utbedres. Kledning med uheldig innfesting og uferdige avslutninger bør utbedres lokalt.

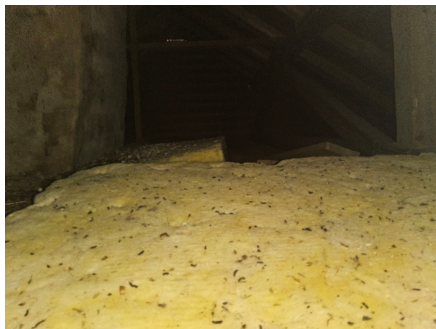
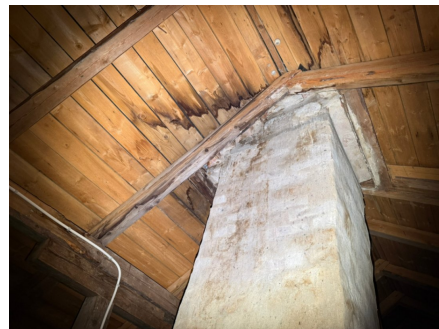
## TG 2 Takkonstruksjon/Loft

Takkonstruksjonen viser tegn til skjevheter og svanker. Dette vurderes å ha sammenheng med alder, tidligere belastninger og/eller begrenset dimensjonering etter dagens referansenivå. Det er også registrert fuktmerker rundt takgjennomføring ved pipe, samt spor etter gnagere på loft. Forholdene medfører økt risiko for videre skadeutvikling i takkonstruksjonen, fuktinntrengning ved pipegjennomføring og skader etter gnagere. Omfanget av eventuell skade i lukkede eller utilgjengelige deler av konstruksjonen er ikke avklart.

Tetting og beslag rundt pipegjennomføring bør utbedres dersom fuktmerkene har sammenheng med lekkasje. Spor etter gnagere bør følges opp med skadedyrtiltak, tetting av mulige adkomstveier og fjerning av forurenset materiale der dette er aktuelt. Takkonstruksjonen bør utbedres eller forsterkes dersom skjevheter og svanker utvikler seg videre eller påvirker bæreevne/funksjon.

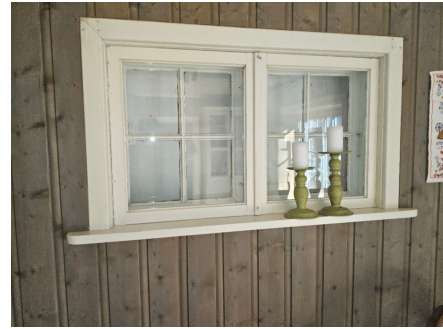
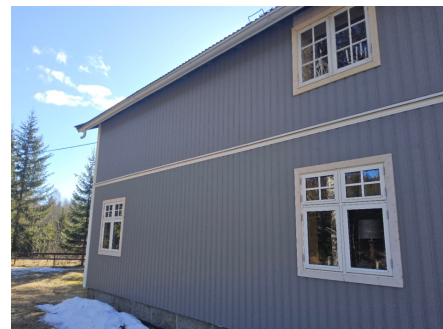
## TG.2 Vinduer

Vinduskarmen er værslitte, og det er registrert søl fra byggsaum på én karm. Kittfalsen på varevinduer er uttørket og stedvis løsnet, og enkelte varevinduer er skrudd fast i karm slik at de ikke lar seg åpne. Det er også påvist knust og manglende vindusglass på ett kjellervindu. Vinduer er montert i flukt med utvendig panel, uten vannbrett over og under vinduene. To vinduer er i tillegg ikke flyttet ut i ytterveggen etter montering av ny utvendig kledning, slik at vinduene er kledd inn av ny panel. Forholdene medfører redusert funksjon, økt fuktbelastning rundt vinduer og økt risiko for videre skadeutvikling i vinduer og tilstøtende konstruksjoner.

Knust/manglende vindusglass bør skiftes. Værslitte karmen og uttørkede/løse kittfalsen bør utbedres med vedlikehold, ny kitting og overflatebehandling. Fastskrudde varevinduer bør utbedres slik at de kan åpnes og vedlikeholdes. Vinduer uten tilfredsstillende utvendig vannavrenning bør utbedres med fagmessig avslutning, beslag og vannbrett over og under vinduene.

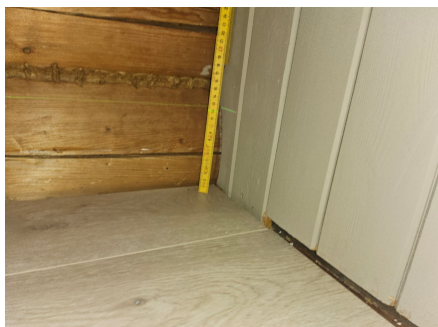
Det er registrert knirk i gulv. Knirk er ikke uvanlig i eldre boliger og skyldes erfaringsmessig bevegelse mellom undergulv, bjelkelag og innfesting. Det er registrert skjevheter i to stuer, hvor det med nivelleringslaser ble målt totalt avvik på mellom 15 og 30 mm, i tillegg til lokale skjevheter. I gang i 2. etasje er det registrert større skjevheter, hvor forskjellen fra høyeste til laveste punkt er målt til 77 mm. Forholdet vurderes å ha sammenheng med alder, byggemåte og/eller setninger i konstruksjonen. Skjevheter er ikke uvanlig i eldre boliger, men målt avvik i gang i 2. etasje er vesentlig og gir redusert brukskvalitet. TG3 settes på bakgrunn av målt avvik iht. NS 3600. Forholdet medfører økt risiko for videre skadeutvikling i etasjeskiller og tilstøtende konstruksjoner.

Det er ikke registrert forhold som tilsier behov for akutte tiltak, men årsak til de største skjevhetene bør undersøkes nærmere før det utføres eventuelle opprettingstiltak. Ved legging av nytt gulv som stiller krav til planhet i underlaget, bør avretting eller annen oppretting påregnes. Etasjeskiller bør forsterkes eller rettes opp dersom skjevhetene påvirker bruk, videre skadeutvikling eller planlagt oppgradering av gulv/overflater.

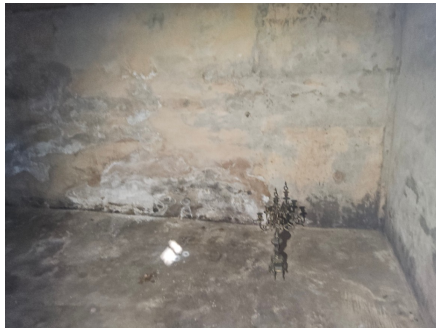
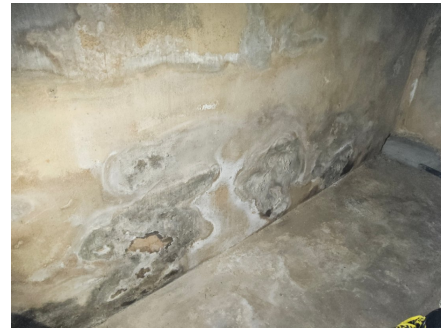
Det er registrert mineralutslag på murflater, noe som er et tegn på fuktvandring gjennom grunnmur. Det er også registrert fuktopptrekk på panel til delevegg. Ved bruk av fuktindikator mot fritt eksponerte murflater ble det registrert utslag ved overgang mellom vegg og gulv. Hulltaking er ikke utført, da vegger mot terreng er av mur. Selger opplyser at drenering nylig er oppgradert, men registrerte forhold viser fortsatt fuktpåvirkning i rom under terreng. Forholdene medfører økt risiko for fuktbelastning i kjeller, skadeutvikling i organiske materialer og redusert egnethet for innvendig kledning/oppbygging mot mur- og gulvflater.

Organiske materialer mot mur- og gulvflater bør fjernes. Kjelleren bør beholdes med synlige murflater og god luftsirkulasjon, slik at eventuell fukt lettere kan tørke ut og kontrolleres over tid. Dersom det fortsatt registreres fuktpåvirkning etter en uttørkingsperiode, bør årsak avklares nærmere.

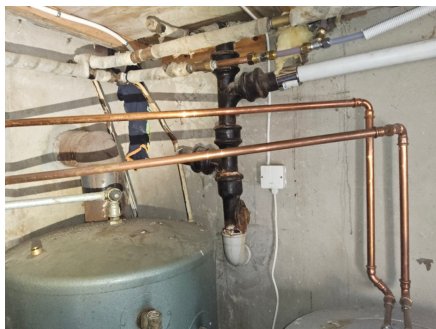
Rørstrekk i kjeller er uisolerte og vurderes å være utsatt for frost. Enkelte vannrør har i tillegg en alder som tilsier at mer enn halvparten av forventet brukstid er passert. Forholdene medfører økt risiko for frostsprengning, lekkasjer og behov for utskiftinger over tid.

Uisolerte vannrør i frostutsatte områder bør isoleres og frostsikres. Eldre vannrør bør skiftes ved tegn til svekkelser, lekkasjer eller i forbindelse med øvrige oppgraderinger av røranlegget.

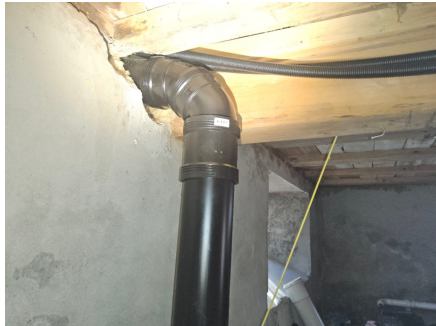
### TG 2 Avløpsrør

Deler av avløpsanlegget er ikke skiftet i forbindelse med oppgradering av kjøkken og bad. Disse avløpsrørene har en alder som tilsier at mer enn halvparten av forventet brukstid er passert. Forholdet medfører usikker restlevetid og økt risiko for lekkasjer, skader og behov for utskiftings over tid.

Eldre avløpsrør bør skiftes i forbindelse med fremtidige oppgraderinger av våtrom, kjøkken eller øvrige deler av røropplegget. Ved tegn til lekkasje, dårlig avrenning eller andre funksjonsavvik bør utbedring fremskyndes.

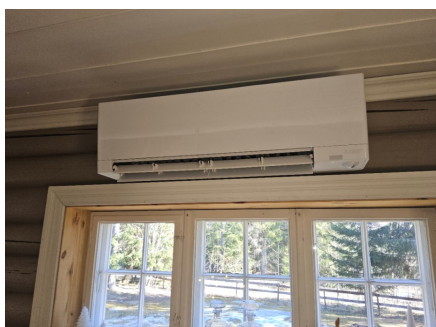
## TG 2 Ventilasjon

Boligen har begrenset tilluftventilering utover åpning av vinduer. Det er etablert periodisk mekanisk avtrekk fra bad og kjøkken, men ventilasjonen vurderes samlet som begrenset. Det er ukjent om luftutskiftingen er tilstrekkelig ved normal bruk av boligen. Forholdet medfører økt risiko for redusert innelima, kondens og fuktbelastning på overflater og konstruksjoner.
